Zeitschrift: Archäologie und Denkmalpflege im Kanton Solothurn
Herausgeber: Amt für Denkmalpflege und Archäologie des Kantons Solothurn
Band: 24 (2019)

Artikel: Ein Speicher der Erinnerung : die restaurierte Marienkapelle in Steinhof
Autor: Schibler, Sara
DOI: https://doi.org/10.5169/seals-846628

Ein Speicher der Erinnerung – die restaurierte Marienkapelle in Steinhof

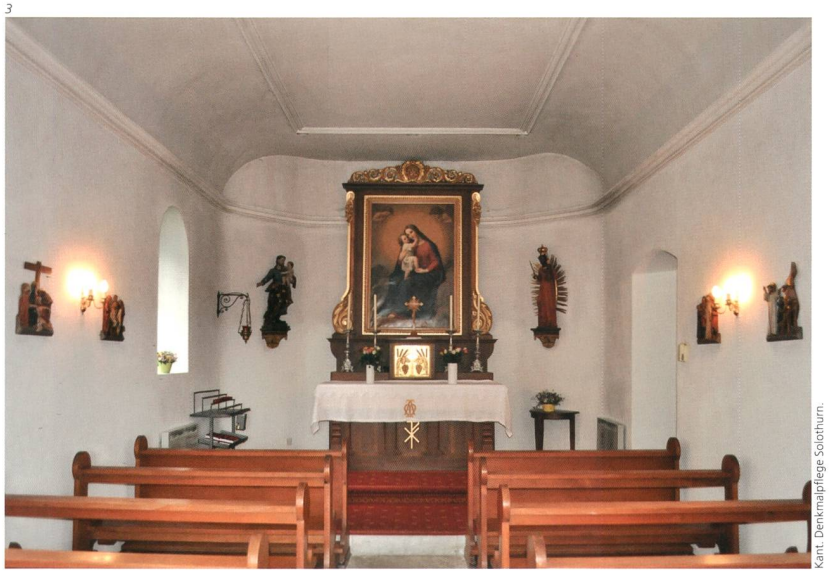
Abb. 2 und 3
Blick ins Innere der Kapelle: Die Aufnahme oben zeigt die wohl 1912 angebrachten Schablonenmalereien an Wänden und Decke; Foto um 1955.
Im Bild unten der von Russ und Staub verschmutzte Kapellenraum; Foto 2015.

Die folgenden Massnahmen wurden im Innern der Kapelle ausgeführt: Die Restauratoren reinigten die verschmutzte Decke trocken, danach feucht, stiessen lose Farbschichten ab und schliffen sie an. Das Gesimse kitteten sie bei den Rissstellen, die Decke strichen sie nach Vorretuschen frisch.

Die Wände reinigten sie ebenfalls trocken und im Nachgang feucht. Risse wurden fachgerecht geflickt. Nach der Entfernung von schadhaftem Deck- und Grundputz folgten die Reparatur dieser Stellen, das Anbringen von Vorretuschen und ein Neuanstrich. In diesem Zusammenhang wurden die unschönen Salzausblühungen an den Wänden im Sockelbereich abgebürstet. Eine Behandlung mit Fluorsilikaten soll in diesen Bereichen in Zukunft Ausblühungen minimieren. Um zudem das Aufsteigen von Feuchtigkeit in den Aussenwänden möglichst zu unterbinden, wurde eine Sickerpackung entlang der Aussenwände angelegt. Diese soll auch den Grasbewuchs bis an den Sockel und damit die Zufuhr von zusätzlicher Erdfeuchtigkeit an das Gemäuer verhindern.

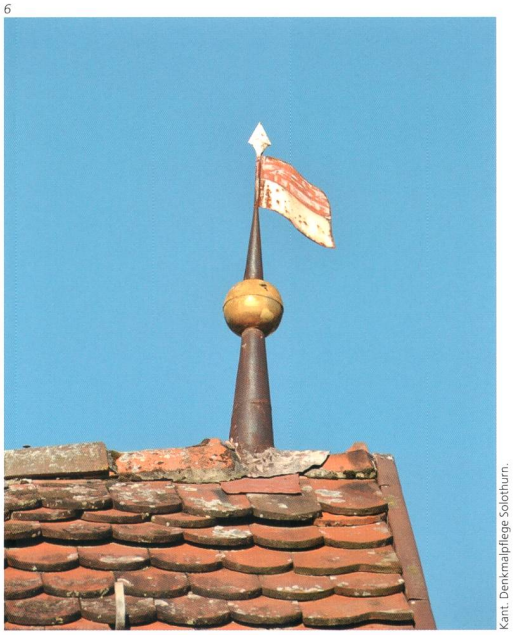
Abb. 6
Ein letzter Gruss des rund hundertjährigen Steinhofer Wetterfähnleins.

Morsche Holzträger wurden ausgebaut und ersetzt, die Dachuntersicht und das Holzwerk wieder zweifarbig mit Ölfarbe gestrichen und die Spenglerarbeiten erneuert. Der beschädigte Putz der Fassaden wurde partiell entfernt und geflickt, Risse ausgebessert und die Fassaden mit Mineralfarbe neu gestrichen. Der Steinhauer reinigte und reparierte die Fenster- und Türeinfassungen aus Naturstein. Die Holzjalousien wurden nachgebaut, farblich abgestimmt mit Ölfarbe gestrichen, die Fensterscheiben frisch mit Ölkitt verkittet. Das Uhrwerk wurde repariert, das Zifferblatt und die Zeiger neu gefasst und blattvergoldet. Die Turmspitze mit Kugel erhielt ebenfalls eine neue Fassung, die Kugel der Wetterfahne wurde ausgebeult, nur das Fähnchen selbst musste ganz ersetzt werden, da es nicht mehr repariert werden konnte.
