Zeitschrift: Archäologie und Denkmalpflege im Kanton Solothurn

Rubrik: Denkmalpflege : Kurzberichte

Kurzberichte

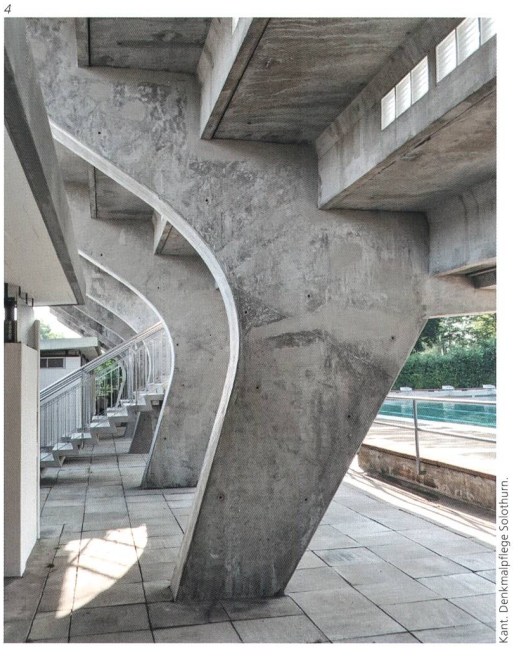
Abb. 4
Grenchen, Neumattstrasse 28a, Tribüne des Freibads. Blick an die Unterseite der Tragkonsolen nach der Betoninstandstellung.

Der Einwohnergemeinde Grenchen gelang es, die wesentlichen Qualitäten bei den bisherigen Teilsanierungen zu bewahren. 2016–2018 liess sie die Tribüne in drei Etappen instand stellen. Das knapp 59 Meter lange Bauwerk besteht aus zwölf Tragkonsolen aus Ortbeton (Abb. 4), zwischen denen die elf Felder der Sonnenterrasse mit vorfabrizierten Stufenelementen belegt sind. Schon früh zeigten sich erste Bauschäden. Periodische, punktuelle Instandsetzungen führten zu zahlreichen Flickstellen, und undichte Fugen gefährdeten den eigentlich gut erhaltenen Sichtbeton. Die Massnahmen der Instandstellung umfassten die zeitweilige Demontage von Betonelementen, um darunterliegende Schäden zu beurteilen, den Ersatz der Entwässerungsrinnen, das Entfernen von Fugenbändern und Kittfugen, die Betoninstandsetzung, das Ausbilden von Dilatationsfugen und die Abdichtung der horizontalen Betonoberflächen. Diese wurde flächig ausgeführt, um ein möglichst ruhiges Gesamtbild zu erhalten.
