Tentative écologique à Sion

par GEORGES DE KALBERMATTEN, Sion

1. *La maison de Platea*, comme témoin d'une restauration extérieure.

2. *La maison de la Lombardie* : exemple d'une restauration intérieure.

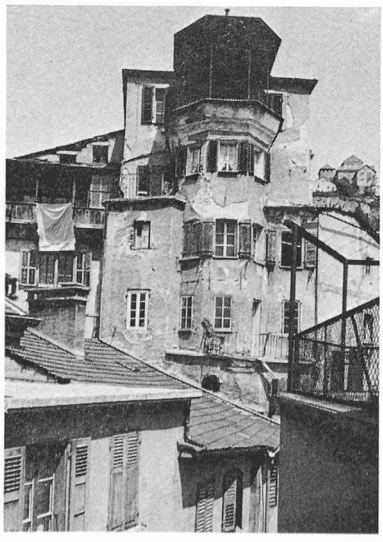
Fig. 1. — Maison de Platea: façade ouest avant la restauration (à gauche).

Au XX^{e} siècle, cette belle demeure patricienne tombe en ruines (fig. 1 et 3).

« Toutes les transformations exécutées tendent à dégager et à mettre en valeur les éléments essentiels de l'édifice. De manière à rendre aux façades extérieures une certaine sévérité qui, d'ailleurs, fait leur charme, on a éliminé quelques balcons adventices et corrigé les autres. Les proportions de certaines fenêtres, maladroitement retouchées, ont été rétablies. Quand cela a été possible, des ouvertures anciennes ont été remises en fonction.

» La pose de nouveau crépi, étudié spécialement pour convenir à la technique de construction des murs anciens et à l'esthétique d'ensemble du bâtiment, a permis de marquer quelques anciennes fenêtres bouchées et de faire ressortir délicatement l'articulation des corps du bâtiment ».

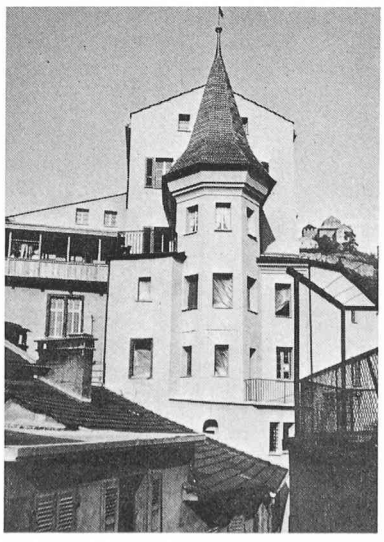
Fig. 2. — Maison de Platea : la même façade après la restauration (à droite).

Tous les objectifs ont été atteints (fig. 2 et 4).

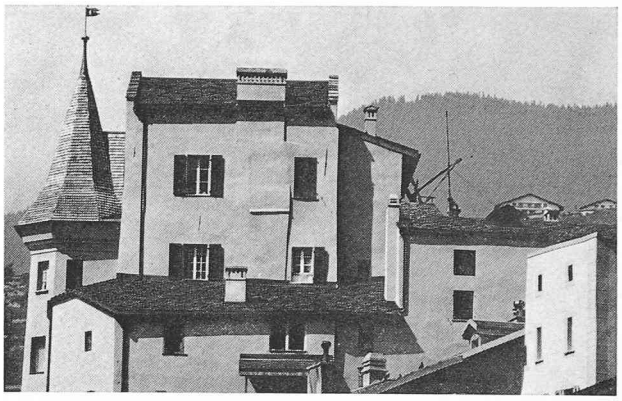
Fig. 3. — Maison de Platea : façade sud avant la restauration.

Fig. 4. — Maison de Platea : façade sud après la restauration.

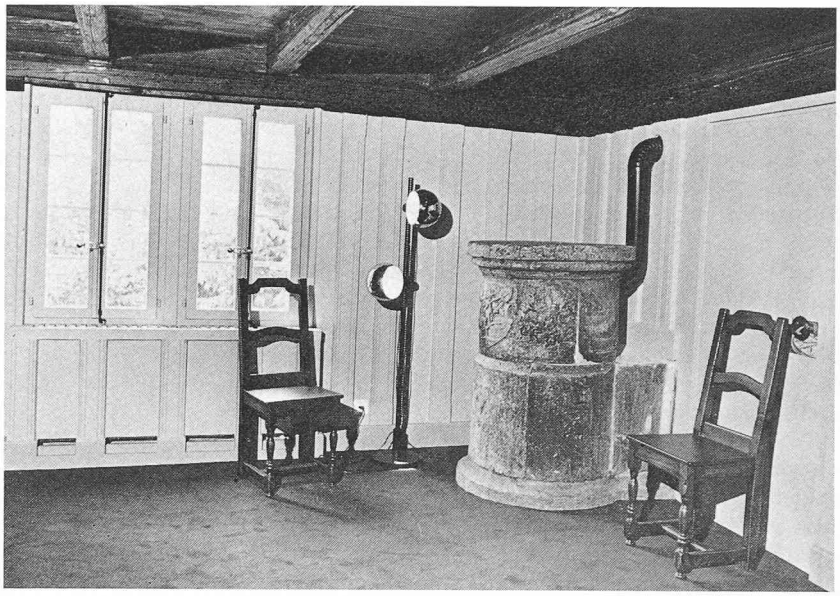
Fig. 5. — Maison de la Lombardie : chambre à la cheminée ; détail avant la restauration.

Fig. 6. — Chambre à la cheminée de la maison de la Lombardie après la restauration.

Fig. 7. — Maison de la Lombardie : chambre au fourneau ; détail avant la restauration.

Fig. 8. — La chambre au fourneau de la maison de la Lombardie après la restauration.

Il est évident que la restauration extérieure a été très importante. Mais nous voulons seulement relever ici le parti qui a pu être tiré de pièces morcelées à l'infini, où les gens s'entassaient.

Ici, toutes les parts ont pu être rachetées et les appartements reconstitués ou complétés ont été remis sur le marché une fois restaurés.

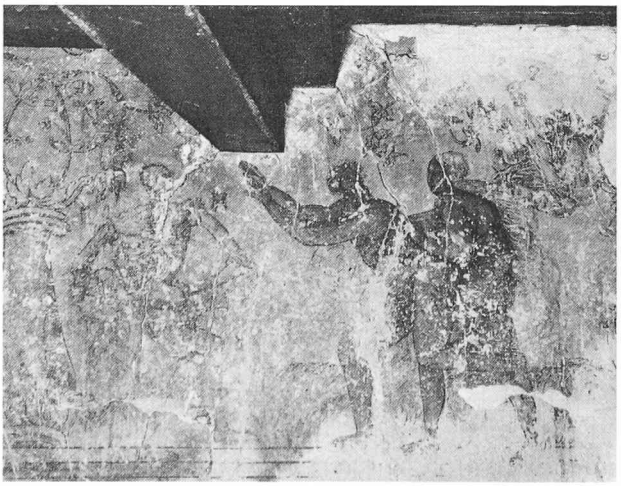
Un exemple propre à Sion illustre parfaitement ce qui peut être découvert dans un taudis et offert aujourd'hui à l'admiration de chacun : la fresque de l'officine Uffem Bort exécutée en 1547. Découverte quatre cents ans plus tard, en 1947, après avoir été cachée sous des badigeons de chaux, elle fut restaurée en 1976, grâce à la générosité de toutes les sociétés hydro-électriques installées en Valais (fig. 9 et 10).

Fig. 9. — Fresque de l'officine Uffem Bort « La mort attend Adam et Eve chassés du Paradis » ; détail avant la restauration.

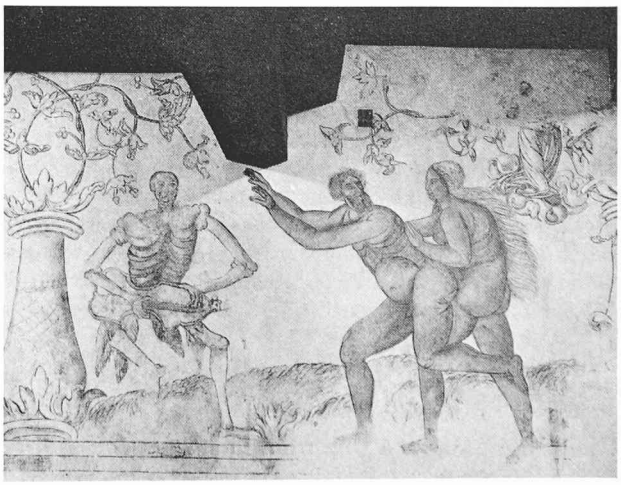
Fig. 10. — Le même détail après la restauration.
