DEUX ENCORBELLEMENTS SCULPTÉS AU CHATEAU DE RUE

(Canton de Fribourg)

par Antoine de SAUSSURE

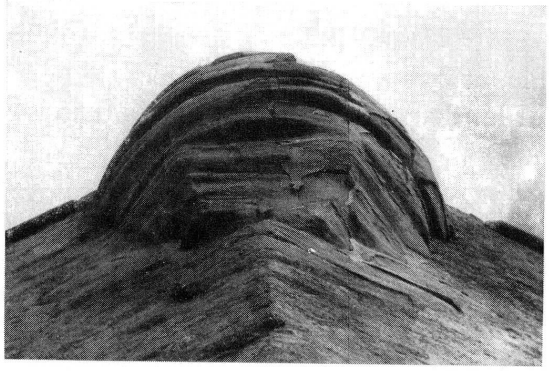
Fig. 3. Tourelle nord-ouest, n° 3 du plan général.

Le premier encorbellement, de style encore gothique, se situe à l'angle nord-ouest du rempart: il se compose de trois assises hexagonales sur un culot d'angle en bossages, surmontées de deux assises sur plan circulaire.

Le style gothique, très affirmé, avec des profils vigoureux et simples, est traité avec beaucoup de science tant en plan qu'en élévation, et cet amortissement est d'un très beau caractère militaire, en même temps qu'il décèle le souci d'une recherche du décor résidentiel. A l'angle rentrant du rempart, c'est-à-dire sur la face interne de l'enceinte, sous le chemin de ronde, les assises circulaires continuent l'architecture de l'encorbellement extérieur.

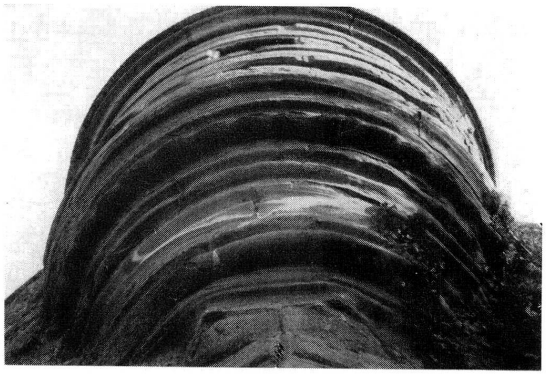
Fig. 5. Tourelle nord, n° 4 du plan général.

Le deuxième objet, l'encorbellement de la tourelle de l'angle nord du rempart, est d'un style différent: là s'épanouit, dans l'esprit de la Renaissance, une architecture plus « résidentielle » si l'on peut dire, correspondant du reste au nouveau destin de Rue, après que les âpres luttes entre le duc de Savoie et le comte du Genevois se furent estompées dans un souvenir alors déjà lointain.

La composition de cet encorbellement commence presque au pied du rempart: elle se compose d'abord de huit assises en bossages de chaîne d'angle, sommées d'un chapiteau-culot qui passe de l'angle au plan carré par deux accidents (crochets?) d'angle. Ce culot supporte lui-même un étagement d'assises circulaires sculptées jusqu'à la base de la tourelle.

Le motif décoratif, très original, en est une corde en torsade enserrant la pierre dans une gorge comme creusée par la pression. Deux de ces torsades sont encore visibles. Ces « cordes » étaient de torsades ou tresses différentes. Là encore il y a beaucoup de science et de recherche dans la composition et le caractère.

Malheureusement le matériau, qui est la molasse, n'a pas la qualité de la sculpture et cet encorbellement est fort ruiné, et les profils sont rongés.

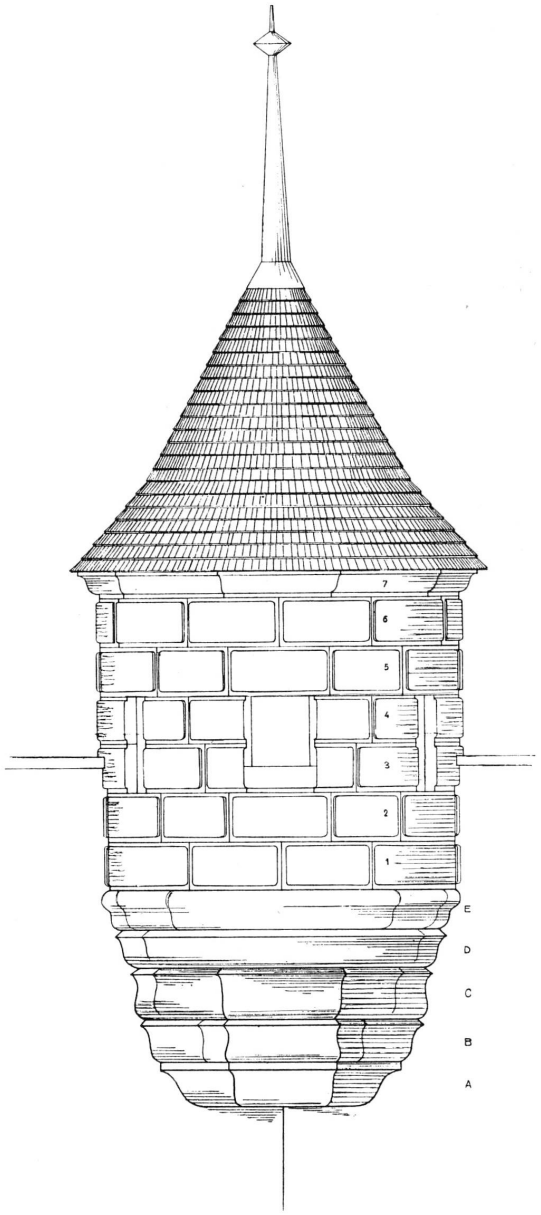
Fig. 6. Reconstitution de la tourelle nord-ouest nº 3.

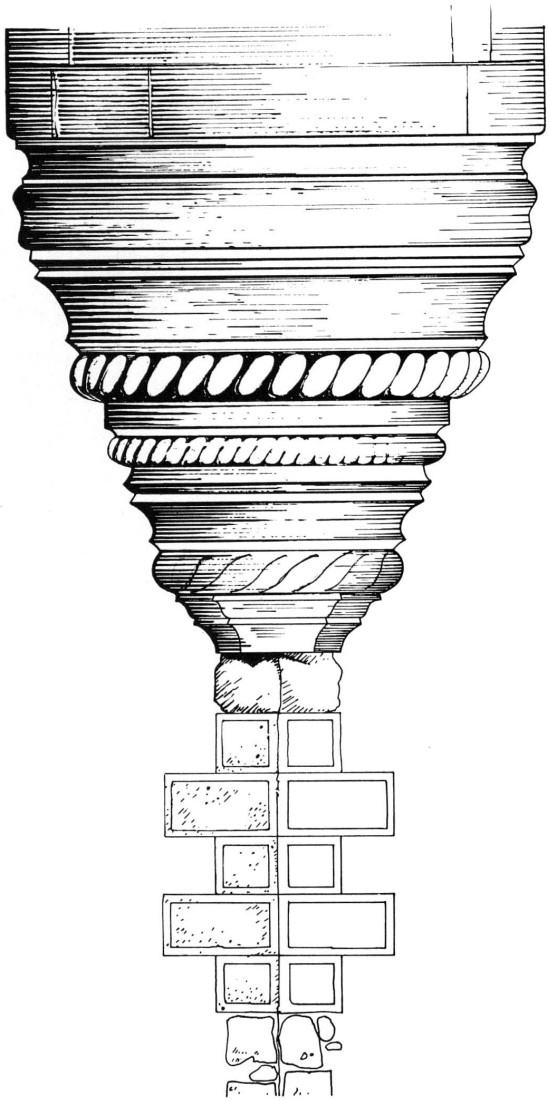
Fig. 7. Reconstitution de la base de la tourelle nord nº 4.
