Artikel: Die Restaurierung des Kreuzgangs von Schönenwerd

Autor: Loertscher, G.

DIE RESTAURIERUNG DES KREUZGANGS VON SCHÖNENWERD

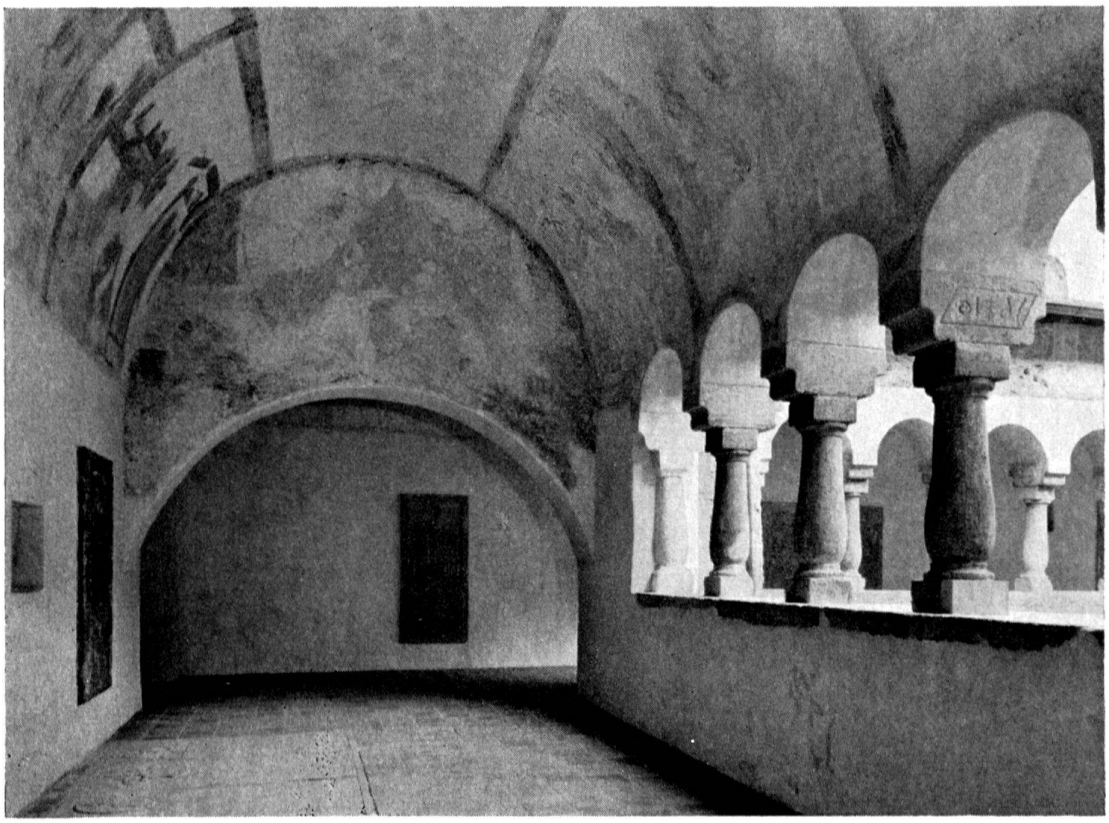
Kreuzgang der Stiftskirche von Schönenwerd. Erbaut im Jahre 1610.
Heutiger Zustand nach der Wiederherstellung

Es wurden – in Stichworten – folgende Arbeiten vorgenommen: Freilegung und Reinigung des Mauerwerks; Tuff teilweise erneuert und sichtbar gelassen; neuer Verputz (ausgenommen im Westflügel) aus Grubenkalk, mit Beimischung kleiner Mengen Zement

(ev. nachträgliche Tünchung, da der Putz zu kalt und grau wirkt). Bodenbelag aus großen, quadratischen Zürcher Tonplatten. Alle Spenglerarbeiten neu, auf ein Mindestmaß beschränkt und werkgerecht. Versetzen der Grabplatten vom Kreuzgarten an die Rückwände der Gänge, in loser Gruppierung; Verminderung der Patina. Im Gärtchen: Rasen und zwei Rosenbäumchen. Es fehlen noch die neuen Eisengitter (Rauten, geschlauft) an den beiden rundbogigen Eingängen und die Beleuchtungskörper. Auch der gemalte Marienzyklus im Gewölbe des Westflügels muß fertig restauriert werden. Im Kunstdenkmälerband Solothurn III, S. 25, vermuteten wir, diese Malereien gehören der gleichen Hand an wie das auf 1610 datierte Marienleben in der alten Kirche Balsthal und weitere, jetzt zerstörte Wandbilder. Seit der Konservierung der pastellartigen Reste und der Bearbeitung eines Wandfeldes im «ramendo pittorico» sind an einigen Stellen Schäden an der Farbhaut aufgetreten, was eine fachmännische Expertise erforderte.
