Zeitschrift: Nachrichten des Schweizerischen Burgenvereins = Revue de l'Association Suisse pour Châteaux et Ruines = Rivista dell'Associazione Svizzera per Castelli e Ruine

Rubrik: Ausgrabungen und Konservierungen

Ausgrabungen und Konservierungen

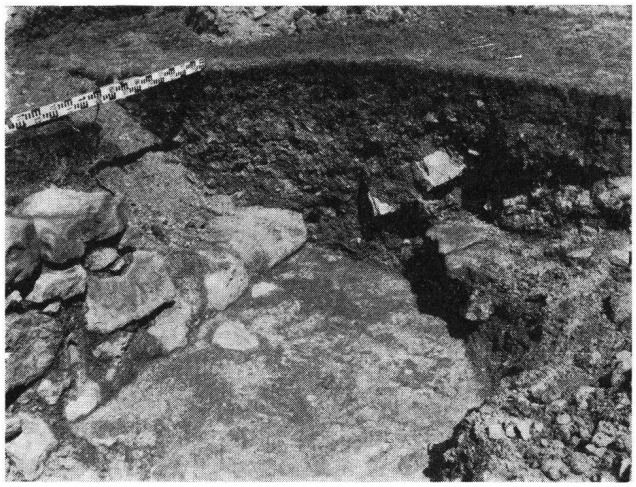
Ahaburg, Innenseite des Turmfundamentes mit Mörtelboden

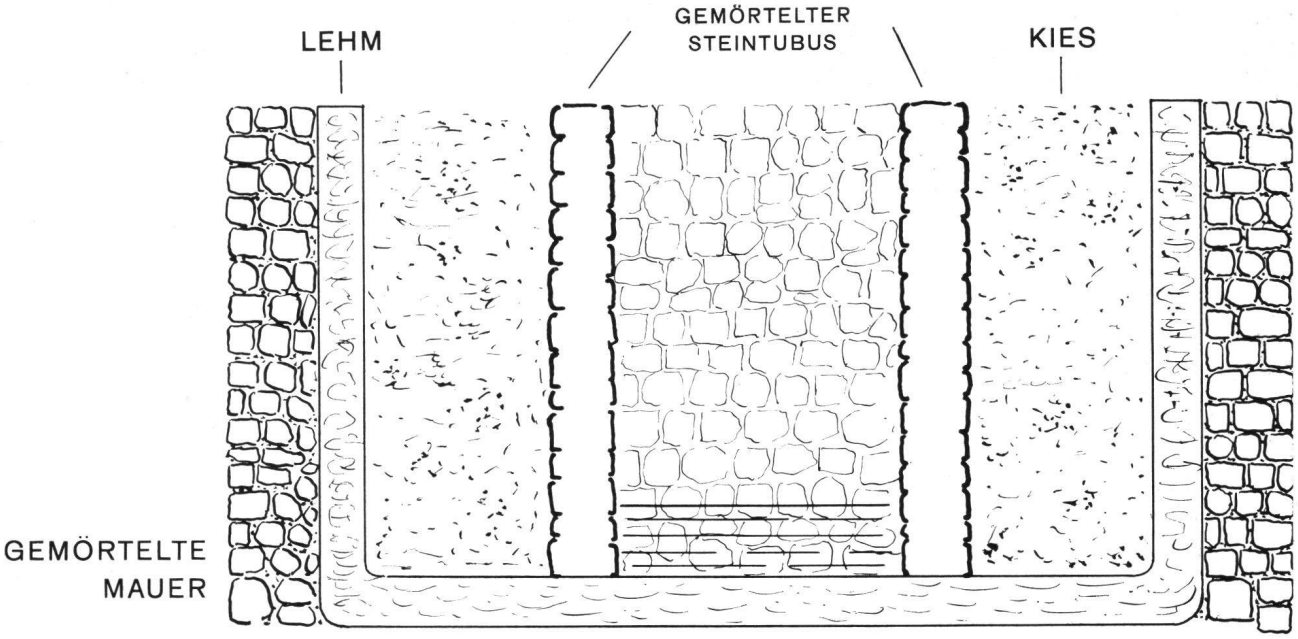
Alt-Regensberg, Zisterne, schematische Darstellung

Eine andere Brunnenanlage fanden wir bei der Ausgrabung und Untersuchung der Burgruine Alt-Regensberg, Kt. Zürich. Hier handelte es sich eindeutig um eine Zisterne. Wiederum legten wir einen Schacht von rundem Querschnitt frei. Der Schacht war aber nicht im Fels ausgehauen, sondern teils in den Moränenhügel eingesetzt, teils darüber aufragend zylinderförmig in flachen Steinen über 5 Meter aufgeschichtet und nicht vermörtelt. Um diesen «Zylinder» herum lagerte ein etwa 1,5 Meter breiter, gegen 5 Meter hoher Mantel aus grobem Kies und Bollensteinen. Alles zusammen ruhte auf einer dicken Lehmpackung, welche seitlich aufsteigend die

Kiesschicht umfaßte. Um dem Ganzen Halt zu geben, hatten die Baumeister rundum eine gleich hohe Mauer aufgebaut. Von den umliegenden Hüttendächern ließ man das gesammelte Regenwasser auf die Steinpackung tropfen. Dort erfuhr das Wasser eine natürliche Filtrierung und floß, weil ihm der Weg nach außen und unten durch die Lehmpackung verunmöglicht war, durch den nicht gemörtelten Steinzylinder in den Schacht (siehe Skizze). Diese Wasseranlage war sehr gut ausgesonnen. Es verwundert nur, warum auf Alt-Regensberg, welches doch nur wenige Meter über dem Spiegel des Katzensees liegt, kein Sod gegraben worden war. Der Grund mag darin zu suchen sein, daß die Burg auf einem Moränenhügel erbaut war. Die Erfahrung zeigte uns, wie schwierig es ist, durch Moränenschutt einen Stollen zu graben. Der Rollkies ist wenig kompakt, und beim Graben eines engen Schachtes stürzen die Seitenwände ohne gewaltige Sprießung dauernd ein.

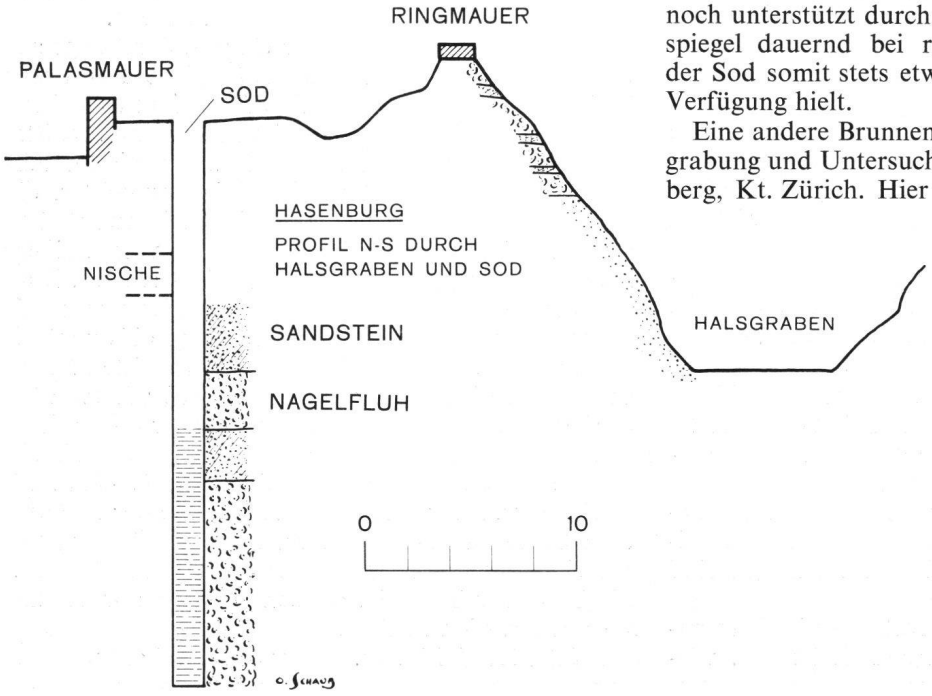
Woher wurde dieser Sod nun mit Wasser gespiesen? Wie die Skizze zeigt, liegt die Sohle 15 Meter tiefer als der künstlich ausgestochene Halsgraben, welcher den Burghügel von der Berglehne trennt. Von der Bergseite her schlängeln sich zwei kleine Rinnsale zu beiden Seiten des Burghügels dem Tal zu. Auch beim Untersuch des Halsgrabens hatten wir dauernd mit Bergdruck zu kämpfen. Daß Wasser vom Wellberg durch die Nagelfluhschichten zugeführt wird, untersteht keinem Zweifel. Von einer Art Quellwasser kann aber nicht die Rede sein, da wir den Schacht völlig ausschöpften und dabei ein Wassersprudel nicht sichtbar war. Hingegen stellten wir fest, daß dort, wo die Nagelfluhschichten beginnen, also etwa 10 Meter unter der Oberkante, dauernd Wasser durchsickert und niedertropft, also aus Schichten, welche mehrere Meter höher als die Grabensohle liegen. Das heißt mit andern Worten, daß auch vom isolierten Hügel filtriertes Regenwasser direkt in den Sod eindringt. Diese Ansicht wird noch unterstützt durch die Tatsache, daß der Wasserspiegel dauernd bei rund 12 Metern verblieb und der Sod somit stets etwa 21 000 Liter Trinkwasser zur Verfügung hielt.

Hasenburg, Schnitt NS durch Halsgraben und Sod

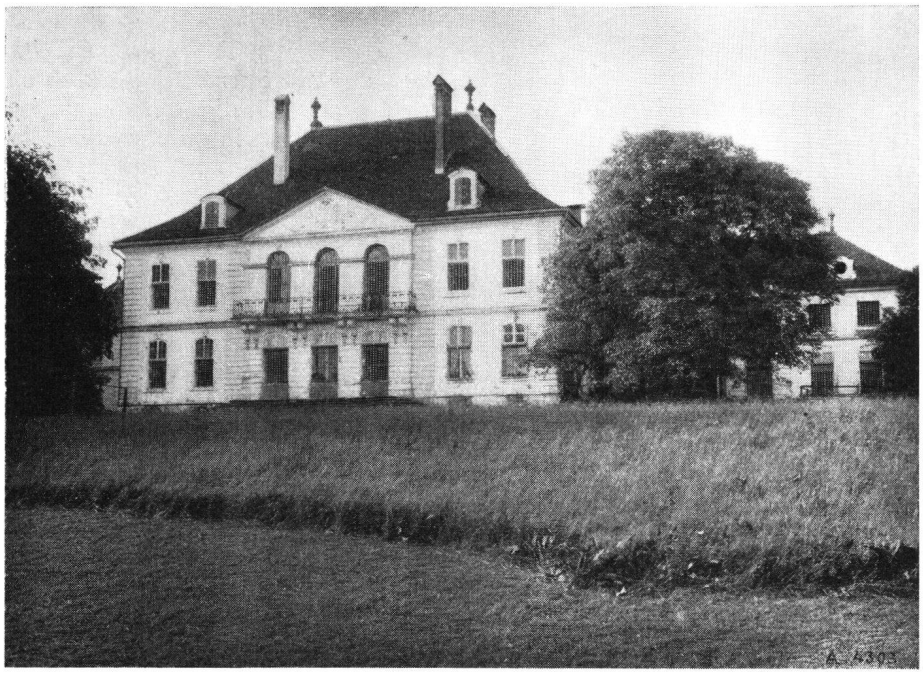
Als der Staat Bern 1866 das Schloß übernahm, wurde das Gebäude sehr notdürftig als Armenverpflegungs-, Zwangsarbeits- und schließlich Strafanstalt für Frauen eingerichtet. Erst aus dem Jahre 1896 stammen die unschönen An- und Aufbauten; sie bildeten jedoch einen Notbehelf, ohne den gestellten Ansprüchen Genüge zu leisten. Während Jahren suchte der Regierungsrat nach einer vernünftigen Lösung. In der Abstimmung vom 23./24. Mai 1959 genehmigte das Berner Volk ein neues, gediegenes Projekt.

Schloß Hindelbank, Nordfassade

Durch die geschickte Gruppierung neuer Gebäude und die Tendenz, diese möglichst niedrigzuhalten, wird es gelingen, die dominierende Wirkung des Schlosses Hindelbank im Landschaftsbild zu erhalten. Das Schloß soll auf seinen ursprünglichen baulichen Bestand zurückgeführt, also von den unschönen An- und Aufbauten des letzten Jahrhunderts befreit werden. Sowohl der Berner Heimatschutz wie die Kantonale Kunstaltertümer-Kommission sind über das Bauvor-
