Artikel: Renovationsarbeiten an der Ringmauer 1974
Autor: Heiz, A. / Hauser, Franz
DOI: https://doi.org/10.5169/seals-894835

Renovationsarbeiten an der Ringmauer 1974

Restaurierung der alten Ringmauer und des Wehrganges beim «Schützen» in Rheinfelden

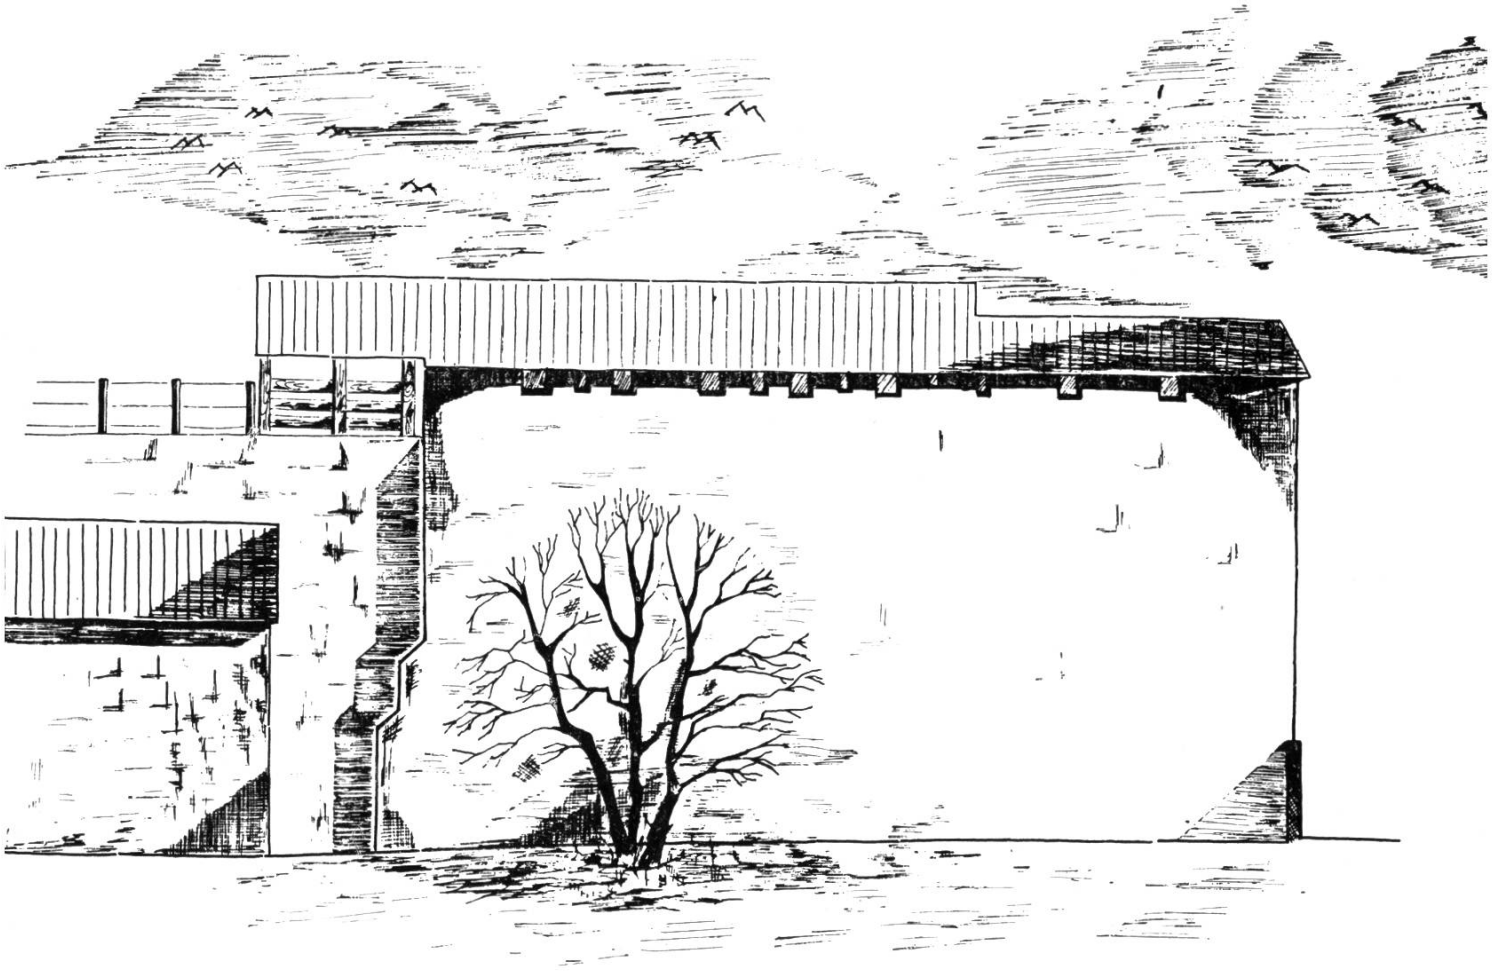
Ansicht vom Schützenweg

Leider ging die lange Zeit nicht spurlos an diesem Bauwerk vorüber, so dass der Dachstock, welcher schon vielfach mangelhaft und äusserst notdürftig geflickt worden war, erneuert werden musste. Das Holzwerk liess eine weitere Reparatur nicht mehr zu. Im ganzen gesehen wäre ohne energischen Eingriff dieser historische Mauerteil dem Zerfall preisgegeben gewesen.

In gutem Zusammenwirken mit dem Architekten der kantonalen Denkmalpflege, Herrn E. Bossert, war es möglich, den noch erhaltenen Mauerteil zu restaurieren und in der ursprünglichen Form zu erhalten.

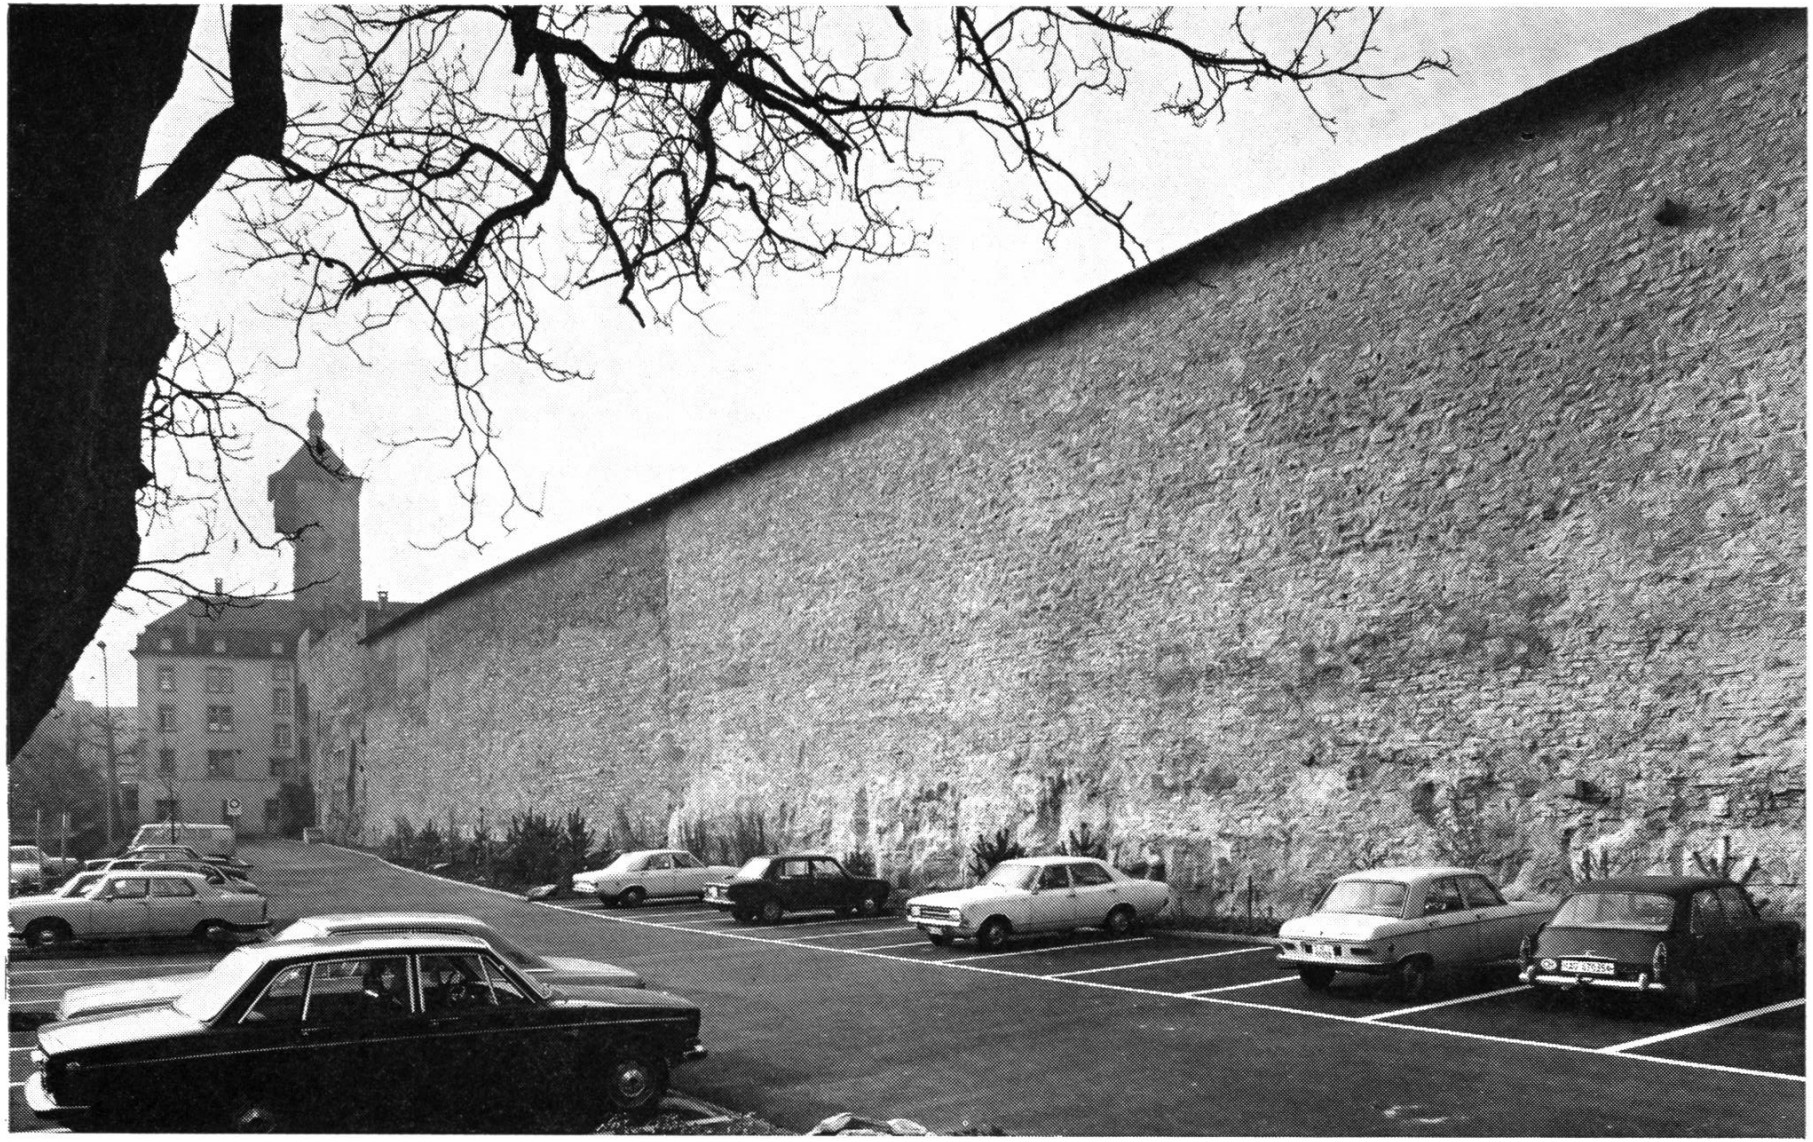
Die renovierte Ringmauer zwischen Storchennestturm und Obertorturm

Ein weiteres Stück der Stadtmauer wurde beim alten Gaswerk renoviert. Im Voranschlag für 1974 war für den Abbruch des Werkes und die Erweiterung des dortigen Parkplatzes eine Summe von Franken 160 400.– eingesetzt. Die Gebäulichkeiten des Gaswerks dienten während des Wiederholungskurses der örtlichen Schutzorganisation im Mai 1974 als willkommene Übungsobjekte und wurden danach abgetragen. Nun zeigten sich an der Ringmauer, an die das Werk angebaut gewesen war, starke Schäden. Wo die Dächer an die Mauer angeschlossen hatten, war Wasser ins Mauerwerk eingedrungen und hatte die Steine zum Vermodern gebracht. Auch waren verschiedene Nischen in die Mauer gehauen und, wenn sie nicht mehr gebraucht wurden, teilweise mit Backsteinen ausgefüllt worden. Man entfernte alle schadhaften Mauerteile und Backsteinfüllungen und ersetzte sie mit neuem Stein, der teilweise aus dem Wegenstetter Steinbruch stammte; die Nischen wurden ebenfalls ausgemauert. Man führte die Arbeit als Sichtmauerwerk aus, da die Stadtmauer auf dieser Seite offenbar nie verputzt gewesen war. Auch die Renovation dieses Mauerabschnittes geschah in Zusammenarbeit mit der kantonalen Denkmalpflege. Heute besitzt Rheinfelden beim «Schützen» das einzige öffentlich zugängliche und begehbare Stück Wehrgang und zwischen Obertor und Kupfertor die längste und eindrücklichste Ringmauer weit und breit.
