Commission cantonale vaudoise des monuments historiques

Séance du 14 octobre 1944, à Lausanne

Rapport de l'archéologue cantonal

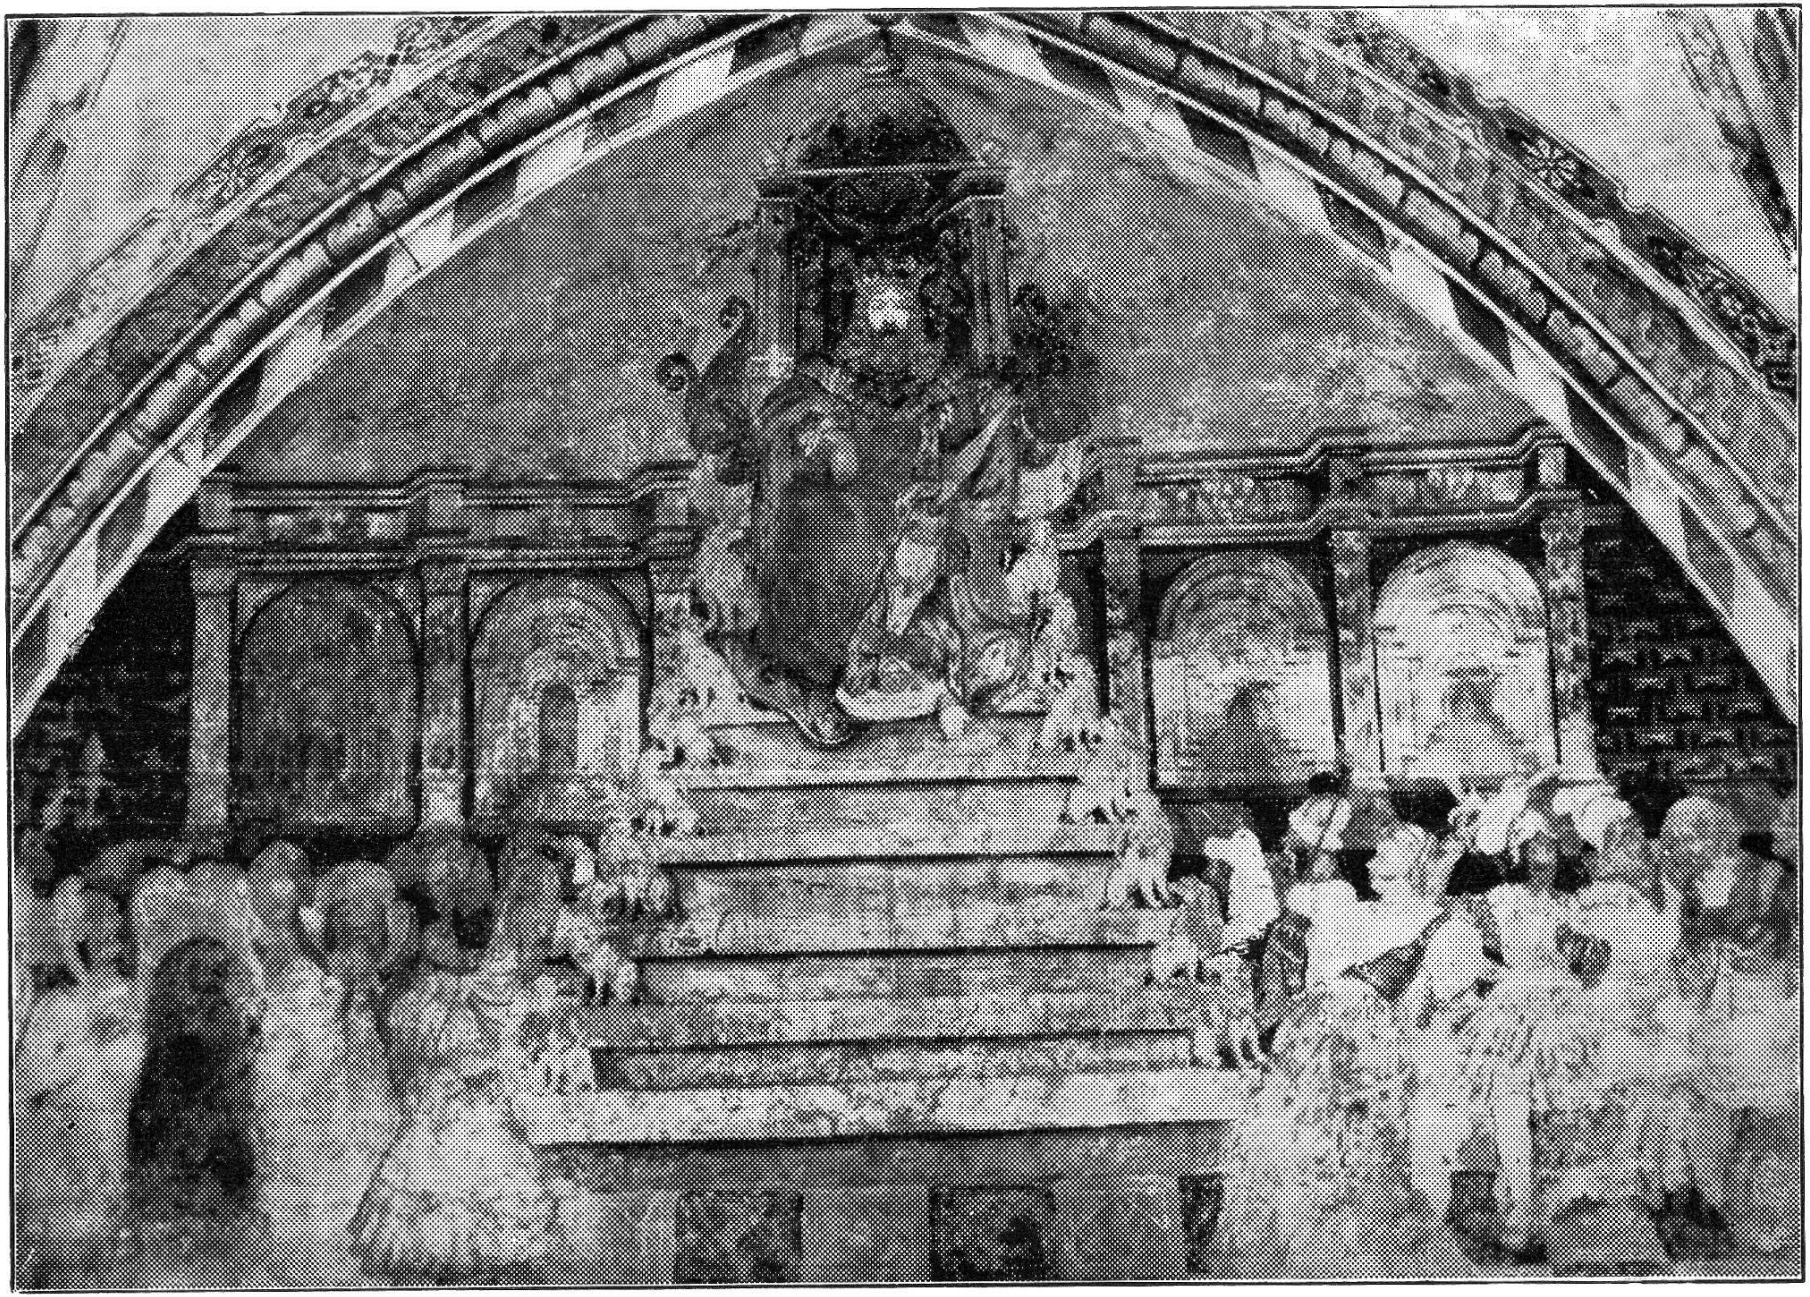
L'exploration révéla le sujet de la peinture : un jugement de Salomon meublé d'une jolie perspective architecturale et de nombreux personnages, que l'on peut dater avec une certaine probabilité du XVIme siècle. La décoration de la voûte s'apparente étrangement avec celle de l'église de Lutry exécutée par Humbert Mareschet.

Pl. I. CHAPELLE DE L'HOPITAL A CULLY, jugement de Salomon.

Sous la direction de l'architecte Aloïs Chappuis, la restauration fut menée à bonne fin, et les peintures nettoyées, fixées et réparées par les soins du peintre E. Correvon. L'opération est très

réussie et la chapelle constitue maintenant l'un des attraits de la petite ville de Cully. (Pl. I et II.)

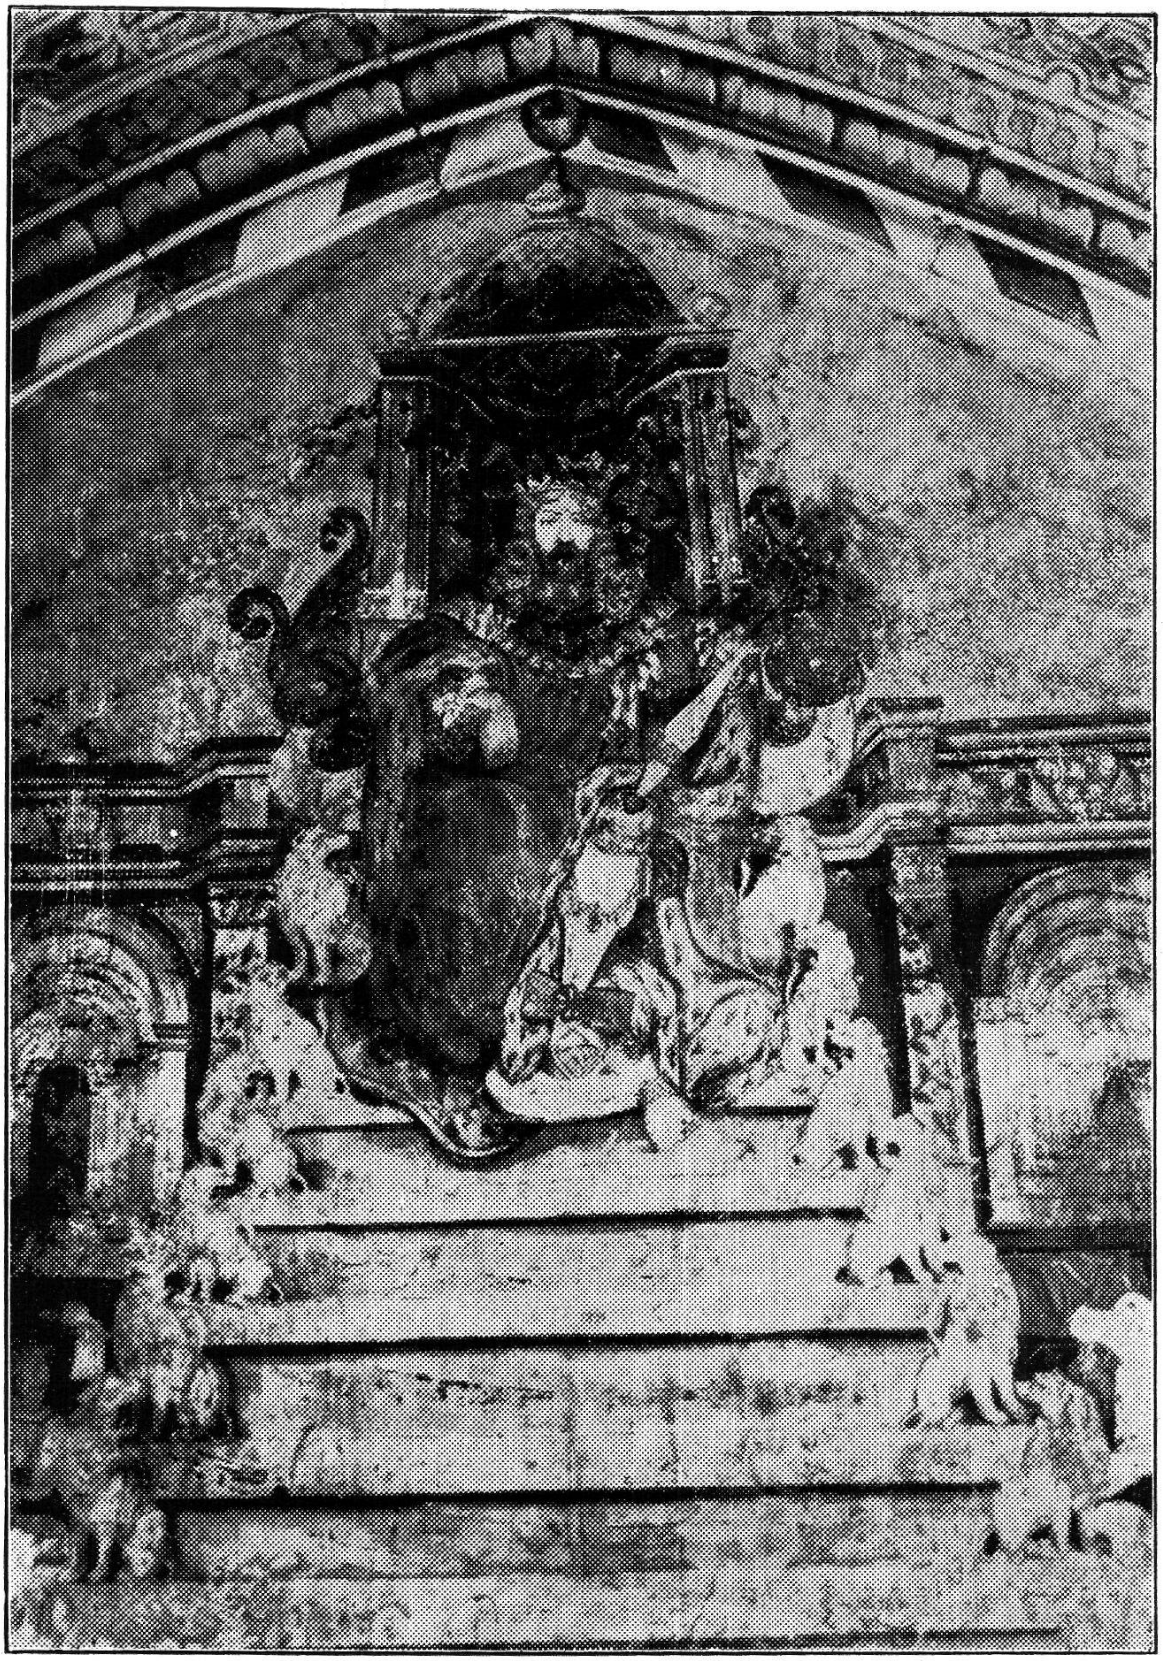
Pl. II. JUGEMENT DE SALOMON, détail.

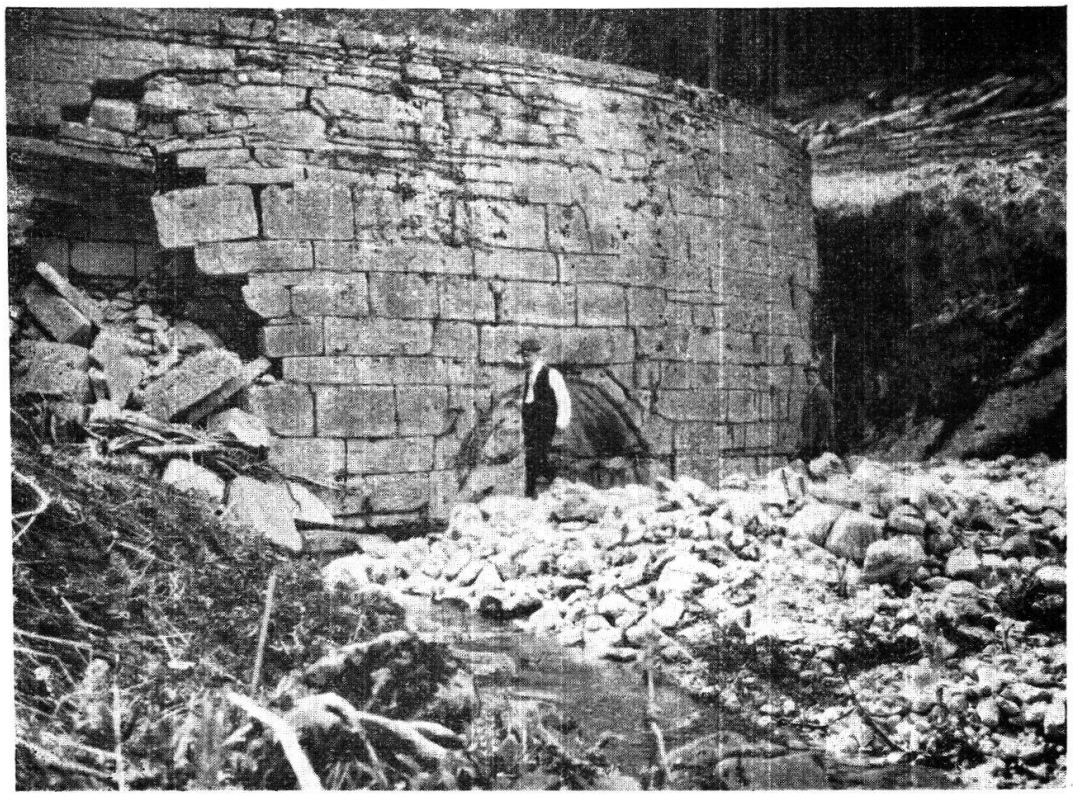
Barrage de la Joux-Verte.

L'écluse de la Joux-Verte est le seul vestige chez nous d'un barrage important établi au XVIIe siècle. A ce titre déjà il est intéressant. D'autre part, il constitue un monument important du génie civil de l'époque et se présente sous des dimensions peu communes. L'arc de maçonnerie, soigneusement construit, ne mesure pas moins d'un trentaine de mètres de longueur, sur une hauteur de 8 m. au-dessus du torrent et une épaisseur de 7 m. à la base et 3 m. au sommet. Une ouverture d'écluse de 1 m. 50 sur 4 m. traversait le mur et était fermée par une porte de gros madriers, qu'actionnait un bélier placé dans une maisonnette de bois au-dessus du barrage.

La maisonnette a été transférée près du chalet de la Joux-Verte. Le bélier a disparu. L'ouverture de l'écluse a commencé à se désagréger, les piédroits et l'arc sont tombés dans la rivière, et les prochaines crues menacent de ruiner complètement l'ouvrage.

Il serait cependant intéressant de le conserver au titre de monument historique. Pour cela, une reprise devrait être exécutée à brève échéance. La dépense à envisager est de l'ordre de quelque fr. 10.000.—, pour l'obtention desquels les Départements intéressés de l'agriculture et de l'instruction publique devraient trouver un arrangement.
