Artikel: Schloss Altishofen restauriert
Autor: Marti, Hans
DOI: https://doi.org/10.5169/seals-718643

Schloss Altishofen restauriert

Hans Marti

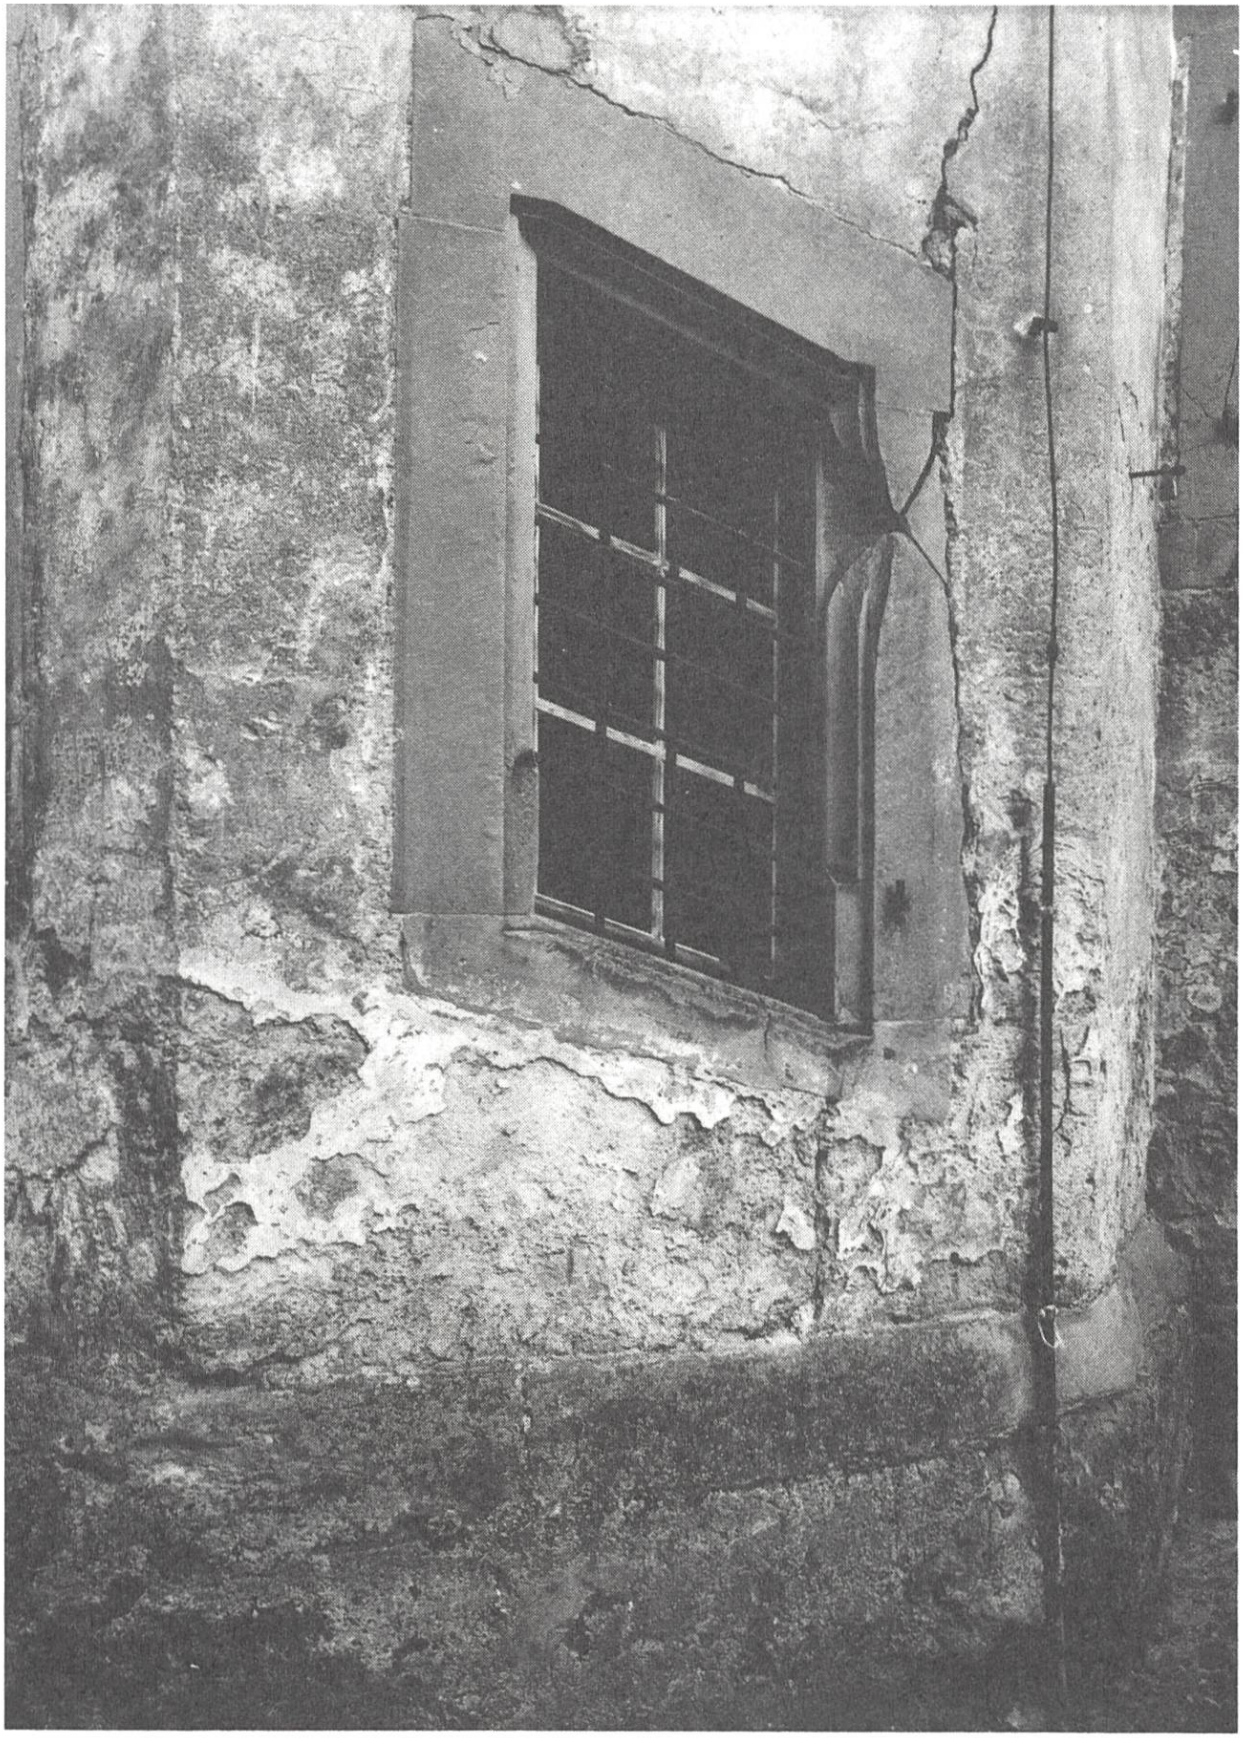
Schloss Altishofen vor seiner Restaurierung.

Angeschlagene Partie des Schneggen, des Turms mit Wandeltreppe.

Schwierig war die Sanierung des Fassadenmauerwerkes, denn es war von vielen Rissen (im Westen bis zu zwei Zentimeter breiten) durchzogen. Sie mussten mit vorgespannten Stahlankern stabilisiert werden. Die übrigen Risse wurden mit einigen tausend Injektionen aus einem Kalk-Zement-Gemisch aufgefüllt. Sämtliche Fenster wurden aus Eichenholz und bleiverglasten Butzenscheiben neu hergestellt. Bei den gewöhnlichen Butzen handelt es sich um sogenanntes Goethe-Glas, während in den Präsentationsräumen (Rittersaal, Prunkstube) mundgeblasene Scheiben eingesetzt wurden.

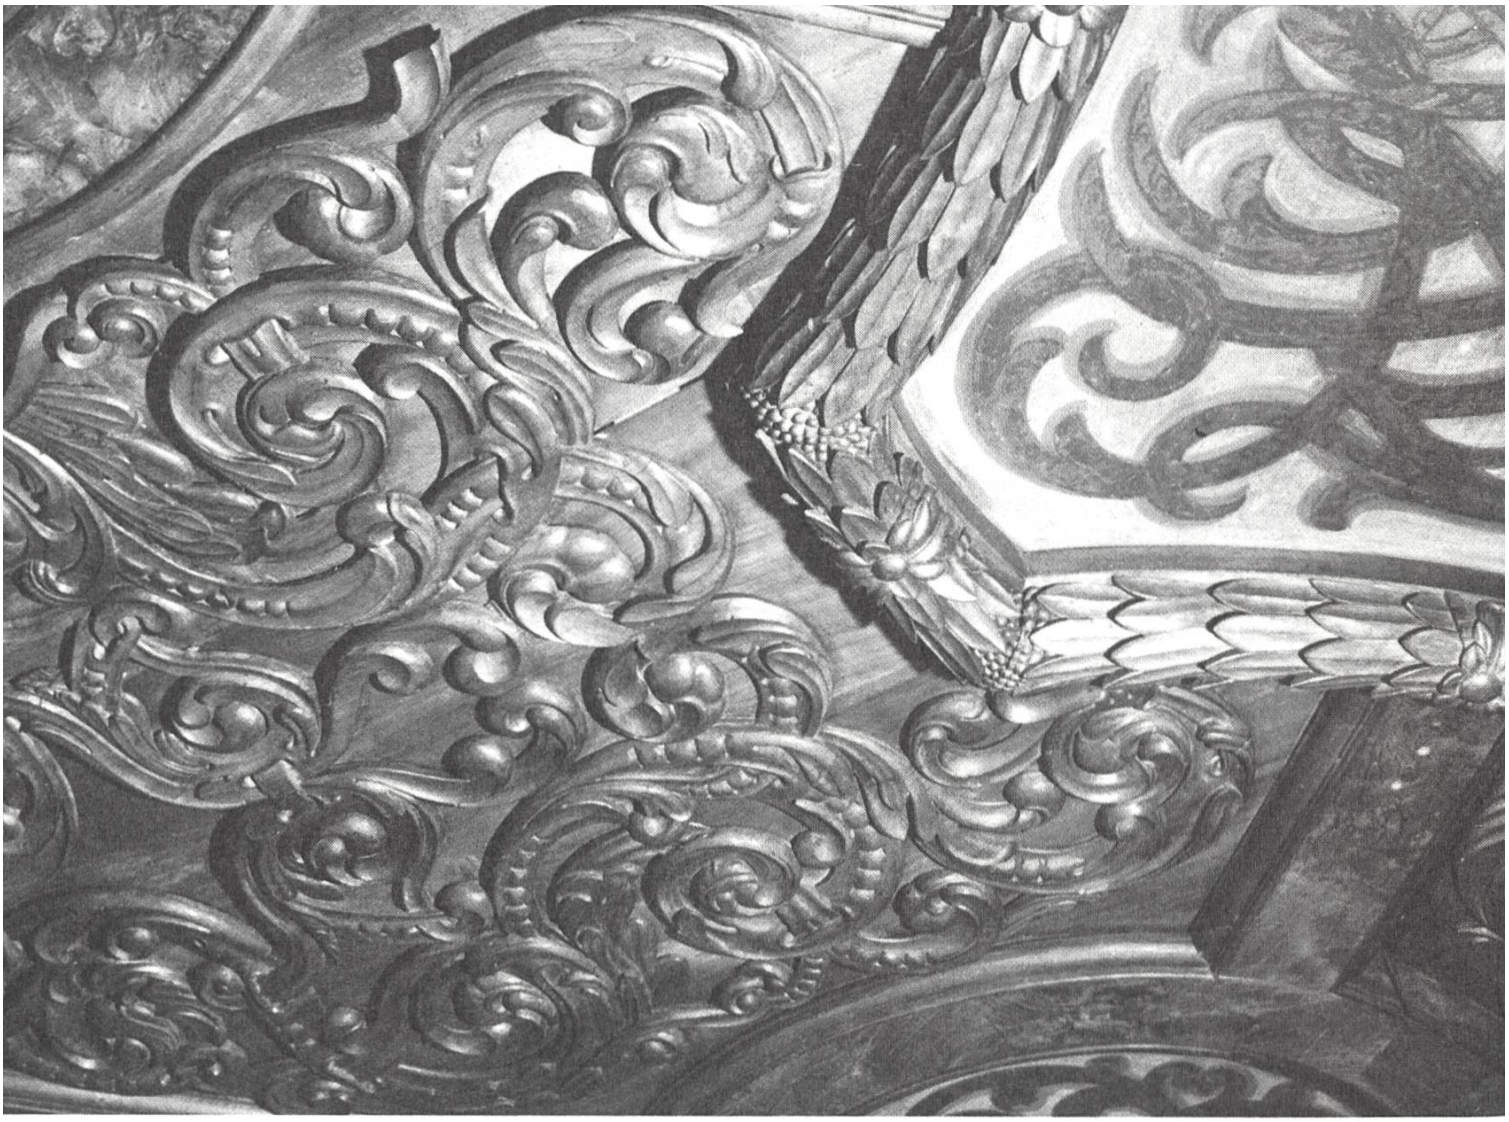
Teilansicht einer geschnitzten Zimmerdecke aus dem Hochbarock.

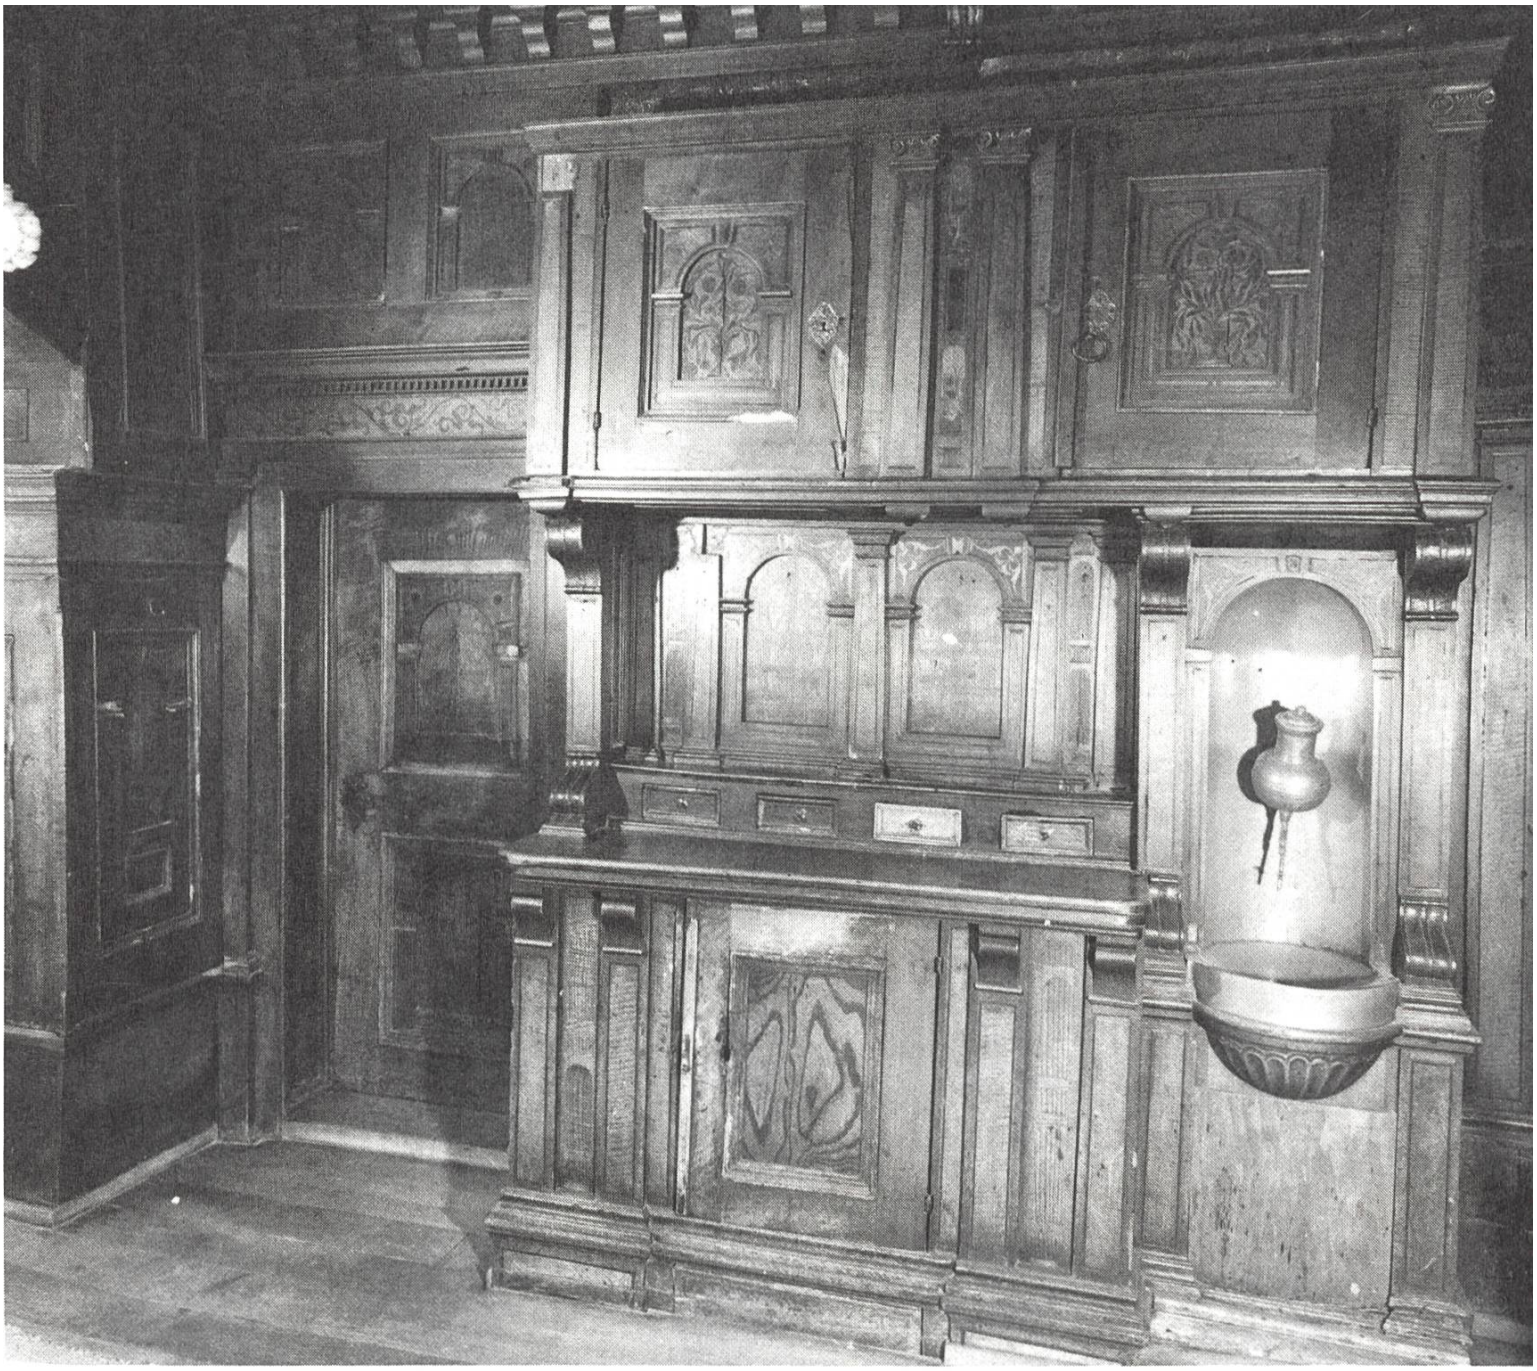
Gediegene Ecke in der sogenannten Bauernstube.
