Bericht über die Sicherung der Ruine Schenkenberg durch den Aarg. Heimatschutz im Herbst 1931

Bericht über die Sicherung der Ruine Schenkenberg durch den Uarg. Heimatschutz im Herbst 1931.

Don G. Groffen.

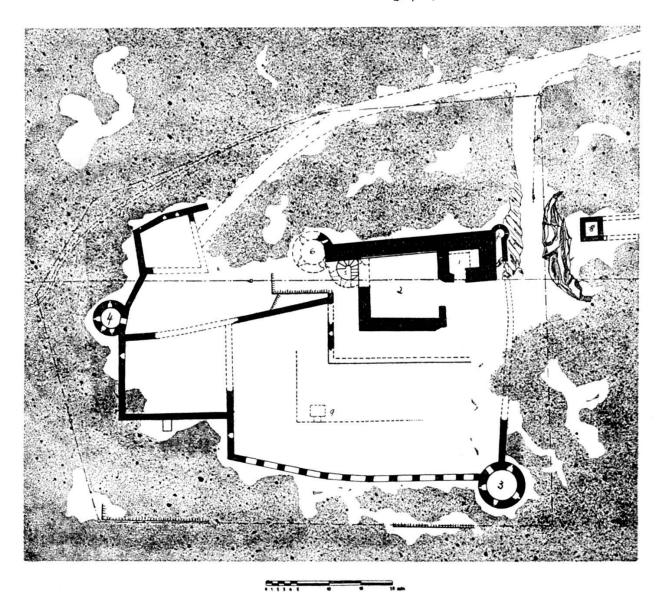
Grundrig des Schenkenbergs nach den neuen Aufnahmen.

- 1. Bergfried.
- 2. Palas.
- 3. Südwestl. Rundturm.
- 4. Westl. Rundturm.
- 5. Wendeltreppe.
- 6. Nördl. Rundturm.
- 7. Grabenficherung.
- 8. Gratsicherung.
- 9. Brunnen.
