Stabilitätsprobleme bei einem grossen siltreichen Hanganschnitt

Von M.A. Gautschi und Dr.C. Schindler, Zürich 1)

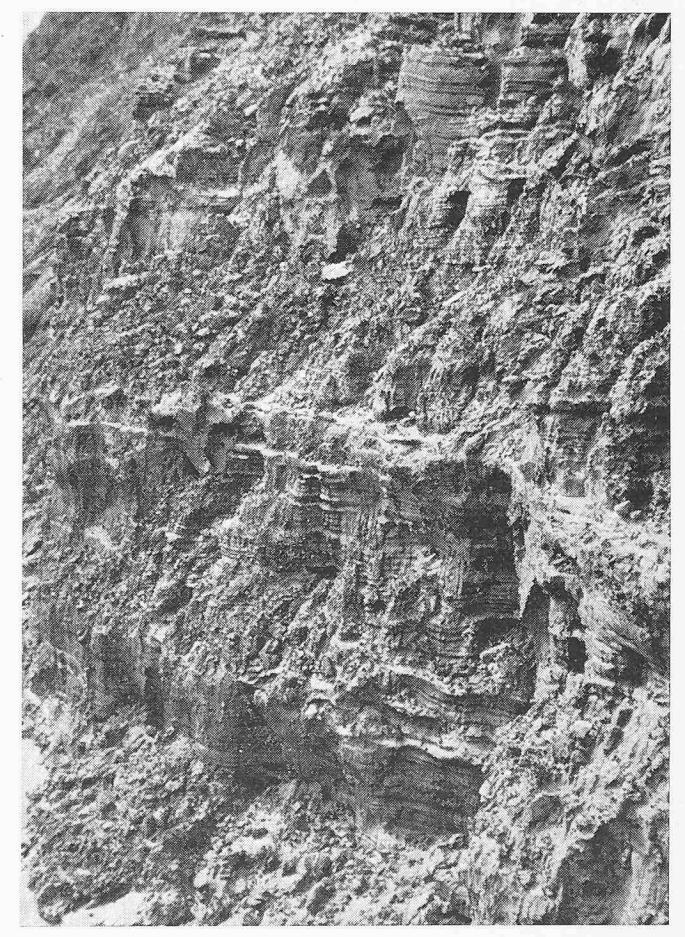
Bild 4. Eiszeitliche Seeablagerungen des Silthangs mit charakteristischer Feinschichtung. Wechsel von reinem Silt mit tonigem Silt und Feinsand. Höhe des Bildausschnittes rd. 2 m. Obwohl das Gesteinspaket zur Rutschung gehört, liegen die Schichten hier noch nahezu horizontal

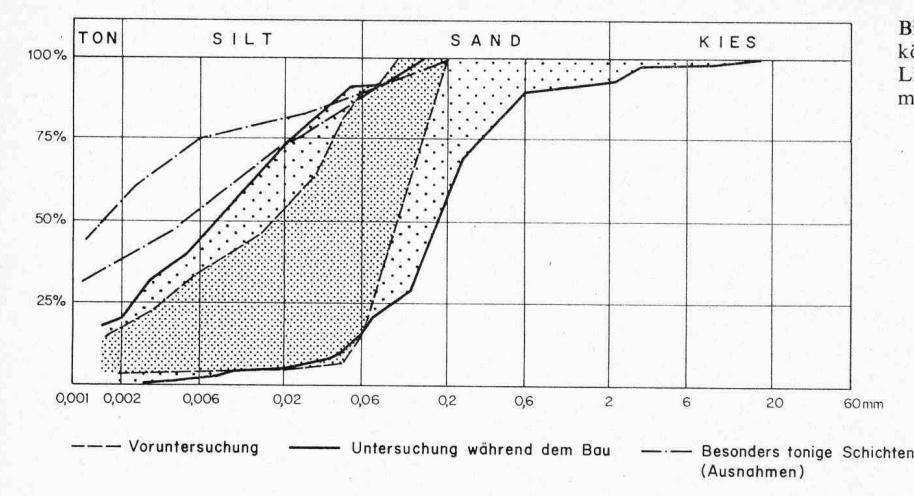
Bild 5. Korngrössenbereiche der untersuchten feinkörnigen Schichten. Die beiden strichpunktierten Linien sind Kornverteilungen von 2 höchstens 1 cm mächtigen Schichten

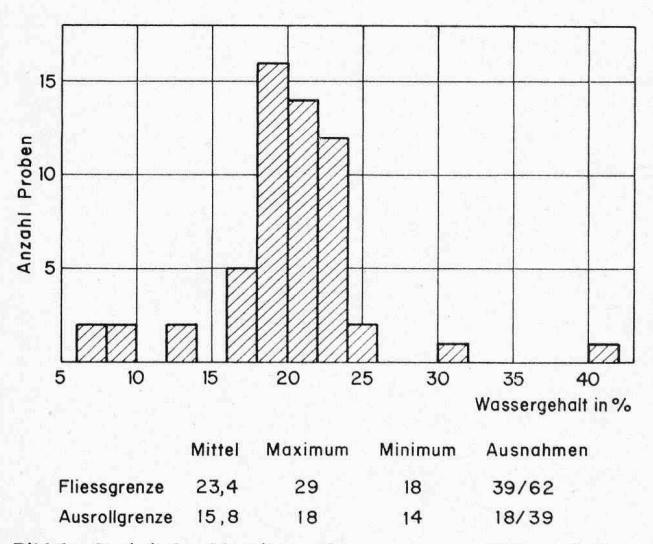
Bild 6. Statistische Verteilung der gemessenen Wassergehalte. Darunter sind die Streubereiche und das arithmetische Mittel der Fliess- und Ausrollgrenzen angegeben, wieder mit zwei Ausnahmen besonders hoher Plastizität In Bild 5 sind die Korngrössenbereiche angegeben, die bei den Sondierkampagnen ermittelt wurden. Die beiden strichpunktierten Kurven stellen die Kornverteilung sehr dünner, besonders toniger Schichten dar, wie sie in den zuletzt ausgeführten Sondierungen ausnahmsweise angetroffen wurden. Der überwiegende Teil ist als wenig bis nicht plastischer, sandiger Silt bis siltiger Sand mit wenig bis keinem Tonanteil zu taxieren. Die Plastizitätsgrenzen, die gemessen werden konnten, sind in Bild 6 zusammengestellt, ebenso die gemessenen Wassergehalte.

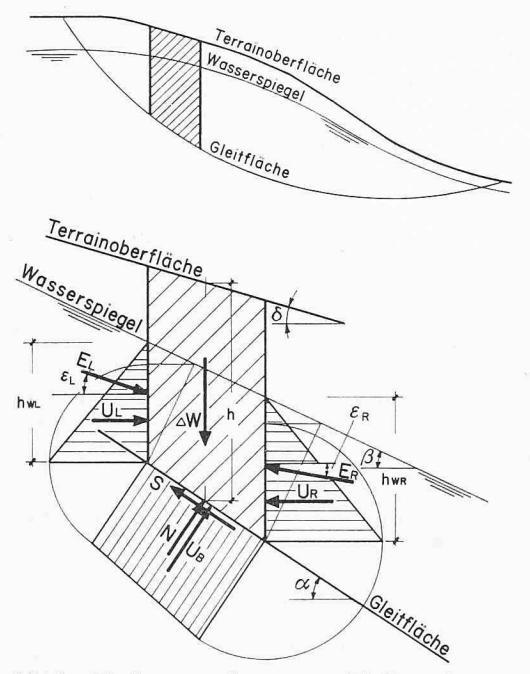
Bild 8. Böschungsrutschung unter Einfluss einer allgemeinen Hangströmung. Kräfte, die auf eine Gleitkreislamelle wirken

Etwas komplizierter wird die Rechnung, wenn die kritische Gleitfläche nicht mehr hangparallel verläuft. Bild 8 zeigt einen solchen allgemeineren Fall. Die Böschungswinkel δ , der Gleitflächenneigungswinkel α und der Neigungswinkel der Strömungslinien β sind voneinander verschieden. Die Wasserdrücke auf die Lamelle ergeben sich nun zu

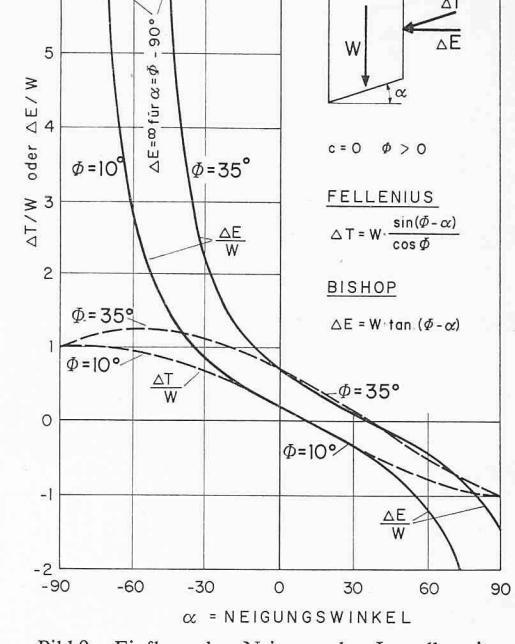
6

Bild 9. Einfluss der Neigung der Lamellenseitenkräfte auf die Stabilität in Abhängigkeit der Gleitflächenneigung. Besonders grosse Divergenz bei grossen negativen α -Werten. Die Annahme von horizontalen Seitenkräften gibt dort *zu hohe* Sicherheiten!
