Kolkentwicklung beim Limmatwehr Dietikon

Ursachenforschung der Hochwasserschäden im Frühjahr 1999 mittels hydraulischer Modellversuche

Adriano Lais, Peter Volkart

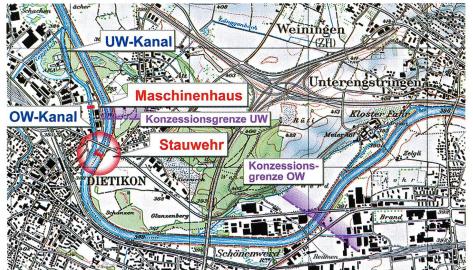
Bild 1. Oben links: Das in den Jahren 1889 bis 1893 erstellte, v-förmige Klappenwehr mit hochgezogenen Klappen und gesetzten Nadeln in der mittig angeordneten Flossgasse vom Unterwasser her betrachtet. Oben rechts: Sprengung des linken Flügels der Grundschwelle im Jahr 1932. Das gesprengte Material und der ehemalige Blocksatz formieren eine Schwelle. Links: Abbruch des Einlaufbauwerks zum Oberwasserkanal. Im Vordergrund auf der rechten Bildseite ist der neue Wehrsporn mit der Fischtreppe zu erkennen. An der Stelle des alten Grundwehrs sind die Blöcke des ehemaligen Blocksatzes unter Bildung einer Schwelle zurückgeblieben (Bildquelle: EKZ).
