Archäologische Stätten

Ruine Pfeffingen: Startschuss für die Sanierungen

Farnsburg: wieder eröffnet!

Ruine Homburg: nachgefasst

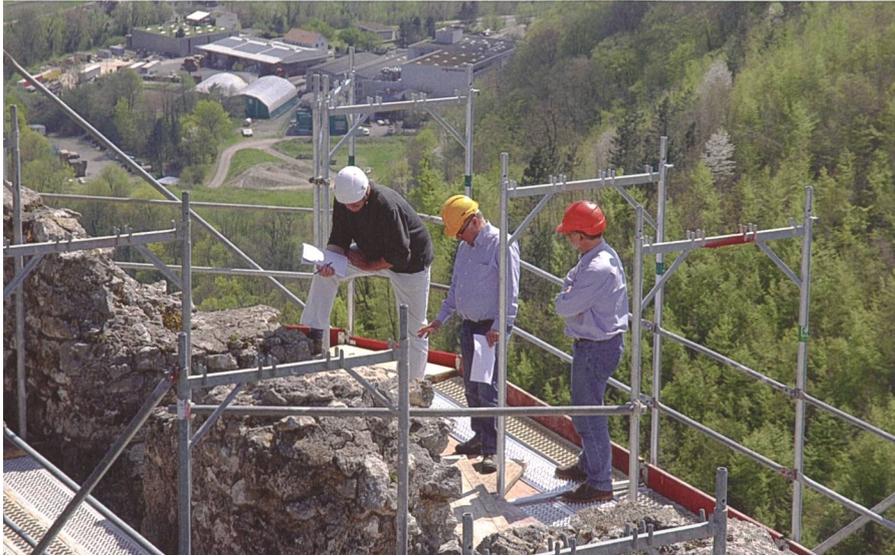
An der Westmauer waren im Randbereich des grossen Ausbruchs von 1867 Risse entstanden, die zeigten, dass die Abbruchkante nicht mehr im Verband mit dem restlichen Mauerwerk stand. Auch wurden bei einem in den 1930er Jahren rekonstruierten Fenster statische Probleme festgestellt. Zur Sicherung dieser Stellen wurden mehrere Anker eingebaut und das Fenster stabilisiert. Die hierfür nötigen Bauteile aus Beton hat man bewusst nicht

verkleidet, sondern als neu eingefügte konstruktive Elemente erkennbar belassen.

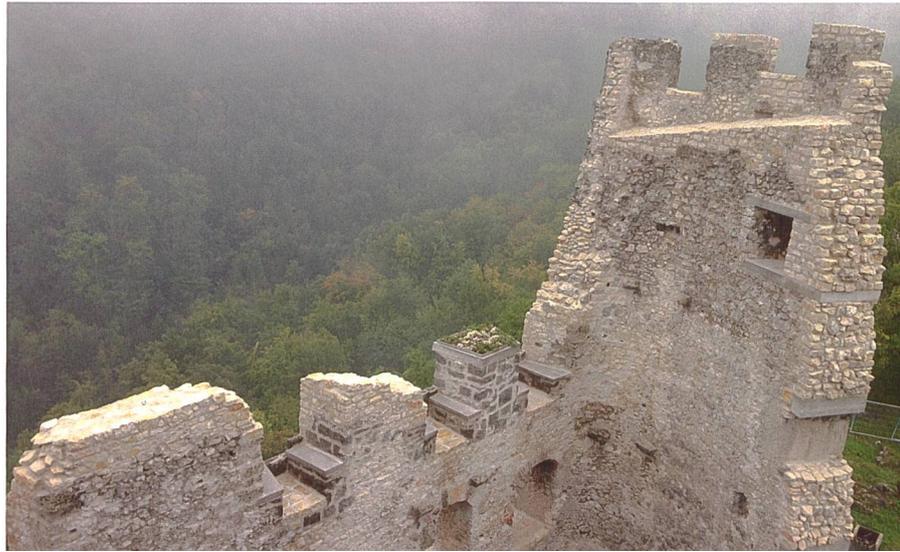
Farnsburg. Die Schildmauer von Süden. An der rechten Mauerhälfte angebrachte Anker und Spangen sichern neu das Mauerwerk.

Bereits in den Jahresberichten 2011 und 2012 war von gravierenden Schäden an der Farnsburg die Rede: Es hatten sich Teile der Schalen sowie der östliche Abschluss vom Kern der mächtigen Schildmauer gelöst. Auch die an der Nordseite bereits seit längerem bekannten Mauerausbrüche vergrosserten sich stark. Ursache für die Schäden ist in erster Linie in das Mauerwerk eingedrungenes Regenwasser, das bei Frost gefriert und zu Sprengungen führt, vor allem auch, weil bei früheren Sanierungen wasserundurchlässige Verputze aufgebracht wurden, die ein Abfliessen des eingeseickerten Wassers verhinderten.

Im Frühjahr 2012 wurde eine derart starke Zunahme der Schäden festgestellt, dass die Gefahr weiterer, wesentlich grösserer Ausbrüche und im schlimmsten Fall sogar der Einsturz von Teilen der Schildmauer drohte. Da eine Reparatur wegen fehlender Geldmittel nicht möglich war, musste die Ruine im Sommer 2012 aus Sicherheitsgrün-

Die Ausbrüche wurden geschlossen, das Ostende der Schildmauer mit fünf Spangen gesichert und die Aussenschalen mit durch das Mauerwerk reichenden Ankern mit dem Kern verklammert. Zudem wurden die Mauerkronen und der Laufgang auf der Schildmauer abgedichtet, damit kein

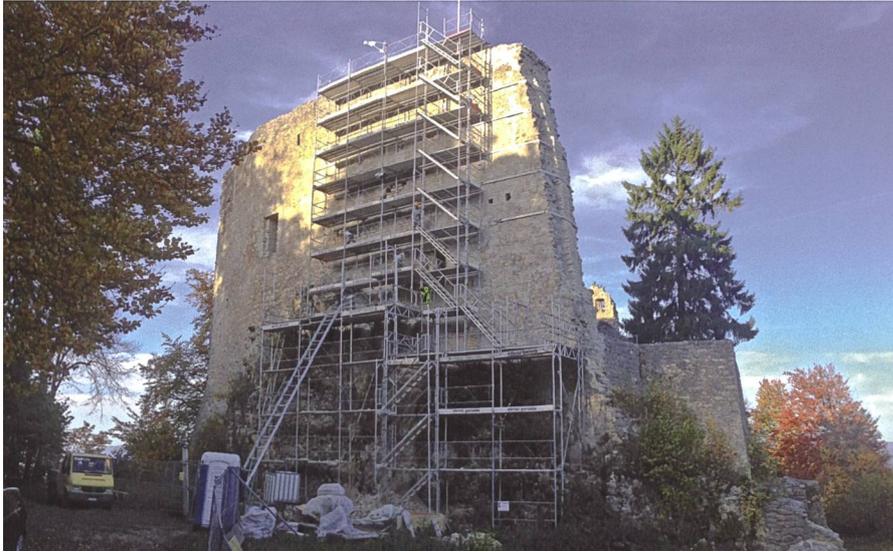
Reportage von
Telebasel: Baumeister
Richard Zuckschwerdt
erklärt das Vorgehen
bei der Sanierung des
schadhaften Mauer-
werks.

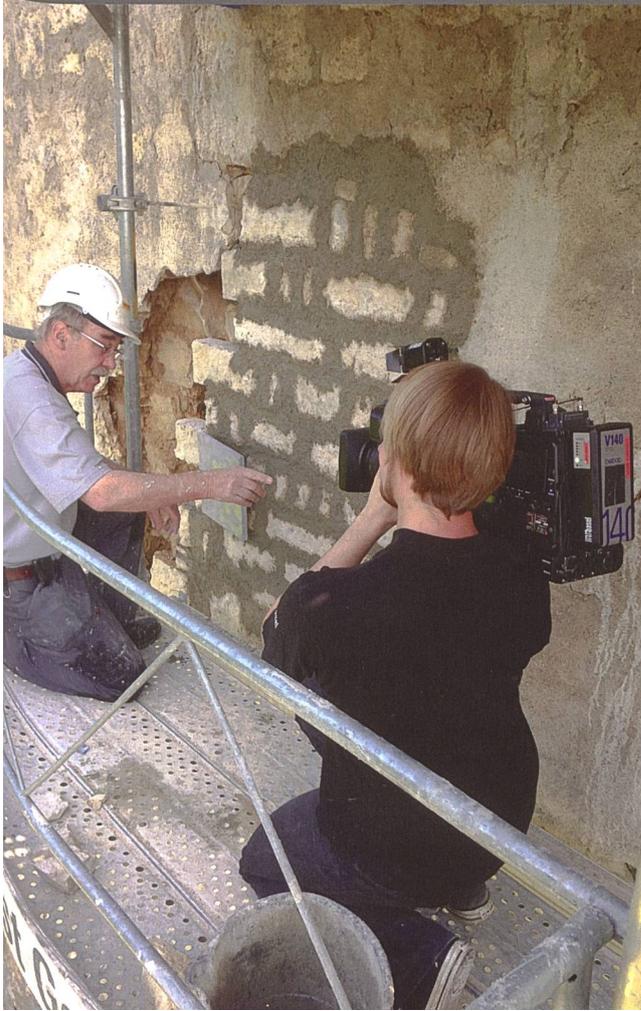
Geologin Catherine
Moser und Bauingenieur
Joseph Müller
analysieren die Schäden
an den Steinen der
Schildmauer.

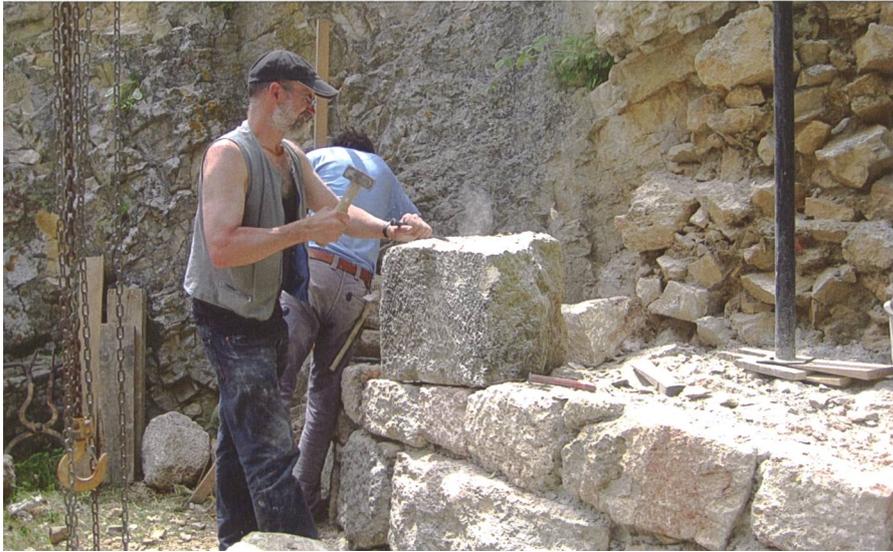
Homburg. Steinbildhauer Michele Cordasco von der Freien Bauhütte legt letzte Hand an einem zu versetzenden Quader an (Freie Bauhütte).

Eine dritte Problemzone war ebenfalls durch verwitterten Fels entstanden. Die Südostecke des Wohnturms steht auf einem Felsblock, bei dem zu

befürchten ist, dass er langfristig bis unter das Fundament des Turms zurückerodiert. Damit wäre die Standfestigkeit des Bauwerks nicht mehr gewährleistet. Ausserdem bestand auch hier die Gefahr, dass Besucher von herabfallenden Steinen getroffen würden, da diese Stelle direkt über einem Zugang ins Burginnere liegt.
