Brienz/Brinzauls, Burgruine Belfort.

Baugeschichtliche Untersuchung, 3. Etappe

Augustin Carigiet

Die östlich der Gemeinde Brienz/Brinzauls am Südhang des Albulatales gelegene Burgruine Belfort wird seit 2002 einer Gesamtsanierung unterzogen. Nach zwei erfolgreich abgeschlossenen Restaurierungsetappen²⁰⁷ konnte im Herbst 2003 der Hauptturm der Burgranlage eingerüstet werden; er soll im Frühjahr 2004 im Rahmen eines Kurses für Maurerlehrlinge gesichert werden.

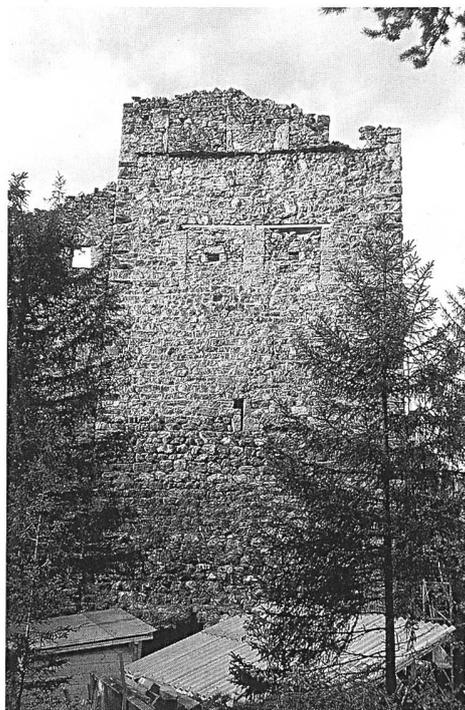
Der Hauptturm steht an der Nordwestecke der Burgranlage (Abb. 130). Er weist heute noch die stattliche Höhe von 20 m auf. Erhaltene Reste von Bauhölzern aus der Neubauezeit des Turmes weisen ein Fälldatum im Herbst/Winter der Jahre 1228/29 auf.²⁰⁸ Die Errichtung des Turms kann also frühe-

Abb. 130: Brienz/Brinzauls, Burgruine Belfort. Ansicht Nordfassade.

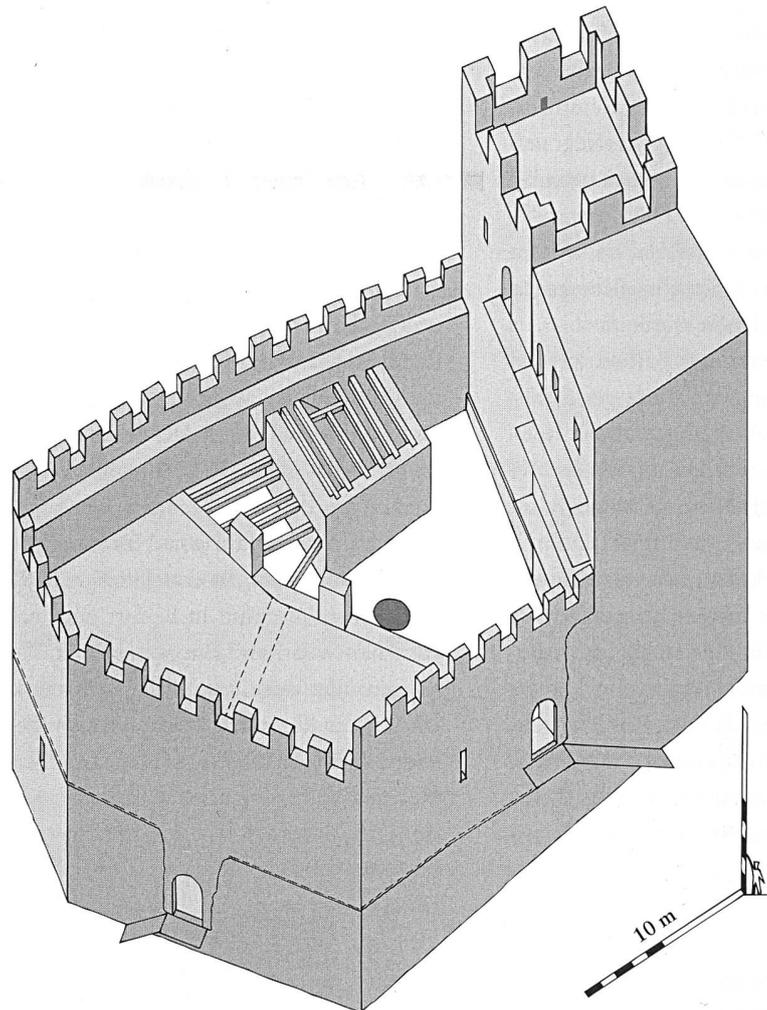
Abb. 131: Brienz/Brinzauls,
Burgruine Belfort. Die Burg-
anlage nach dem Neubau
von 1229 bis 1233. Isometri-
scher Rekonstruktionsver-
such; von Südosten.
Mst. 1:400.

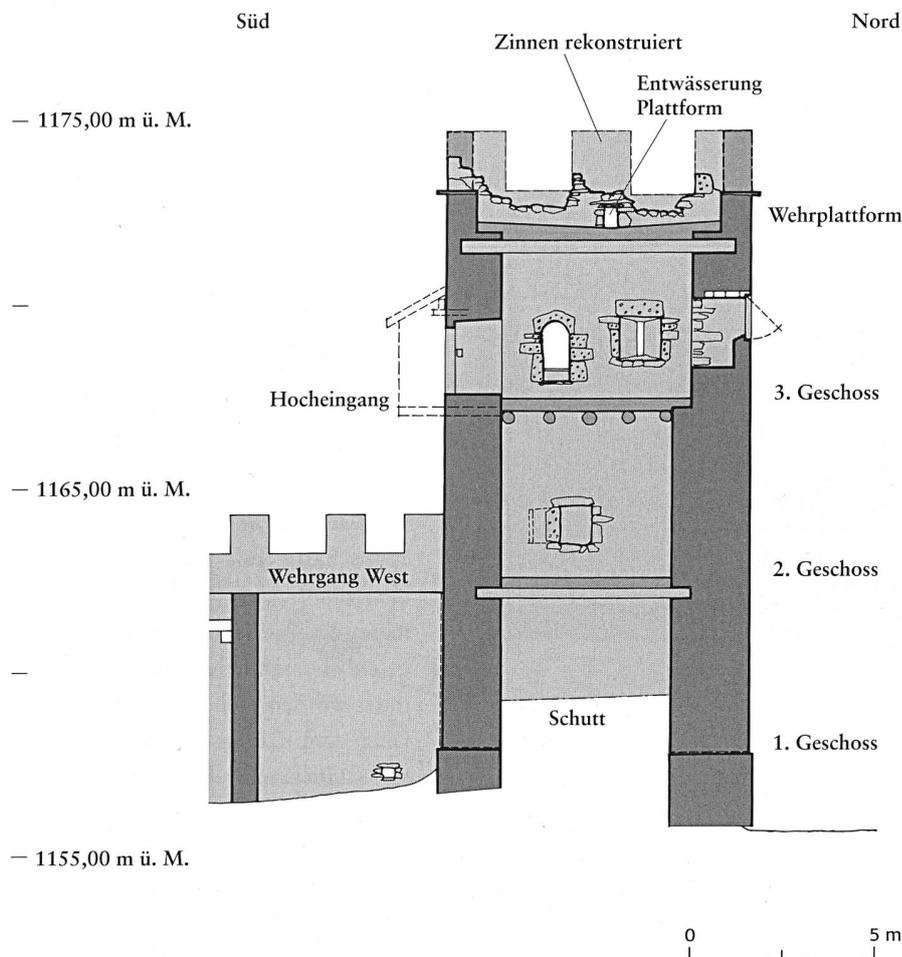
Der Hauptturm wies ursprünglich lediglich drei Geschosse auf (Abb. 140). Die West-, Nord- und Ostwand wurden 2,30 m stark gemauert, die gegen den Burghof gerichtete Südmauer weist eine Stärke von 1,70 m auf. Bis zum Boden des dritten Geschosses wurden die Aussenmauern jeweils in gleich bleibender Stärke ausgeführt. Dazwischen baute man als Auflager für den Boden des zweiten Turmgeschosses fünf von Norden nach Süden verlegte Baumstämme ein. In der Süd-In-

Abb. 140: Brienz/Brinzauls, Burgruine Belfort. Schnitt mit Ansicht gegen Westen. Mst. 1:200.

Wehrplattform bestand. Beim Mörtelboden, welcher an die Innenflucht der Brüstungsmauer angoss, handelte es sich um eine Flachdachkonstruktion. Der Mörtelboden wies in Nord-Süd-Richtung ein Gefälle gegen die Mitte des Turmes auf (vgl. Abb. 140). Am tiefsten Punkt findet sich in der westlichen und östlichen Brüstungsmauer die bereits erwähnte Ausgussöffnung, durch welche das anfallende Meteorwasser vermutlich über einen Speier abfließen konnte. Von dieser hoch gelegenen Wehrplattform aus konnte das ganze Tal überschaut werden.

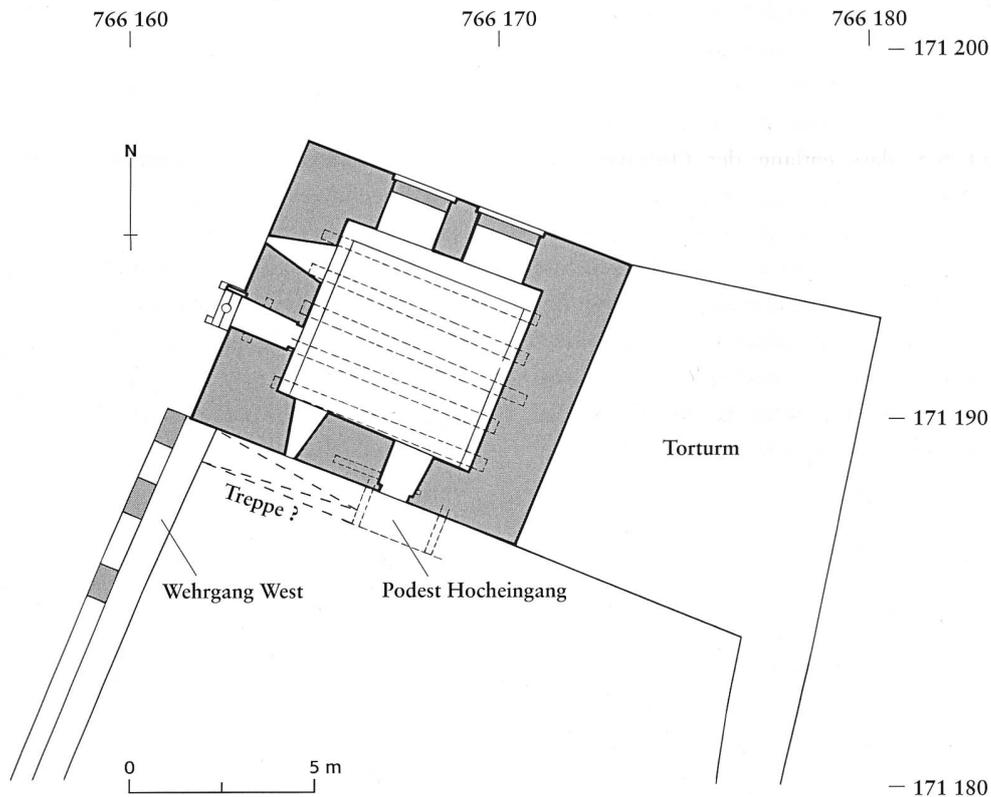
nenwand fanden sich noch drei Stumpfe dieser Bodenlager. Es sind dies die erwähnten Reste von Bauhölzern, für die die dendrochronologische Untersuchung ein Fälldatum im Herbst/Winter der Jahre 1228/29 ergab. Der Boden des dritten Turmgeschosses, dem Eingangsgeschoss, lag einst auf fünf von Westen nach Osten verlegten Baumstämmen auf. Oberhalb dieser Bodenlage weisen die West-, Nord- und Ostwand einen deutlichen Rücksprung der Mauerstärke auf – dadurch war der Innenraum hier auf 5,0 x 5,5 m erweitert (Abb. 141). Auf

Abb. 141: Brienz/Brinzauls,
Burgruine Belfort. Grundriss
drittes Geschoss. Mst. 1:200.

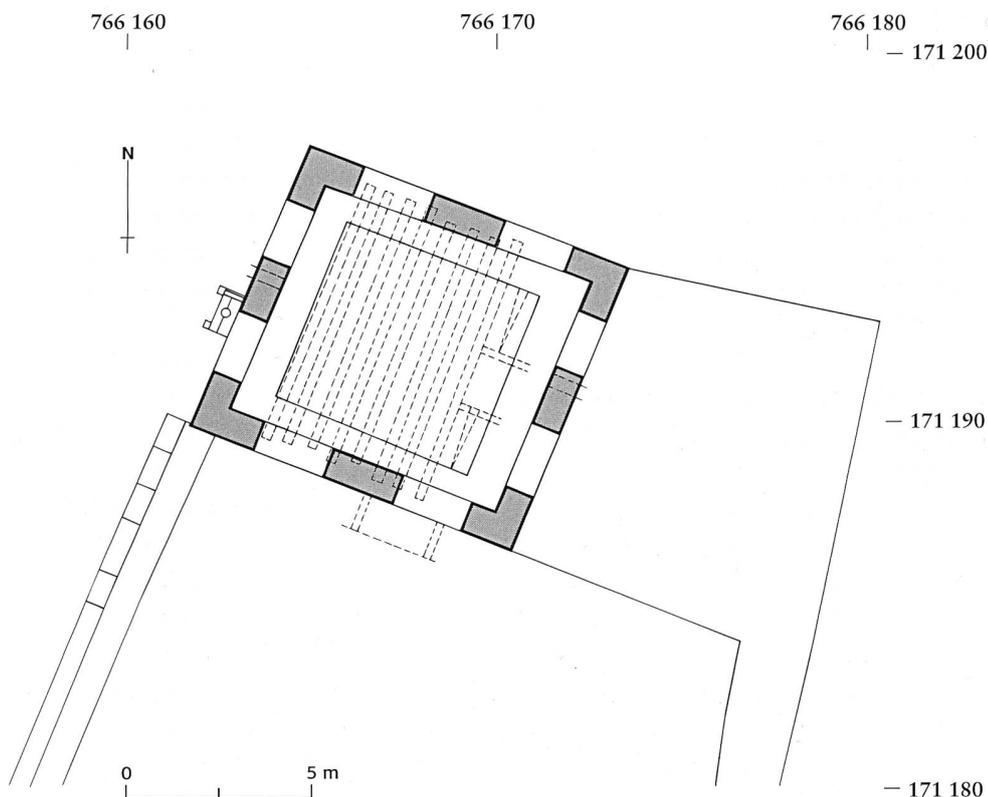
östlichste Streifbalken, dafür findet sich dort ein deutliches Auflager, das von einer quer über der Balkenlage verlegten Lage aus Hälblingen zeugt. Dieser Befund deutet darauf hin, dass entlang der Ostinnenwand einst ein Aufstieg zur Wehrplattform bestand (Abb. 145). Über den Hälblingen war auch hier ein Steinbett eingebracht worden, darüber wurde ein Mörtelboden gegossen. Auf dem Niveau dieses Mörtelbodens weisen die Innenwände des Turmes einen breiten Rücksprung auf. Die darüber aufgesetzte Brüstungsmauer ist nur mehr 80 cm stark. All diese Beobachtungen machen deutlich, dass über dem dritten Geschoss des Hauptturmes ursprünglich eine gegen oben offene

Abb. 145: Brienz/Brinzauls, Burgruine Belfort. Grundriss Wehrplattform über dem dritten Geschoss. Mst. 1:200.

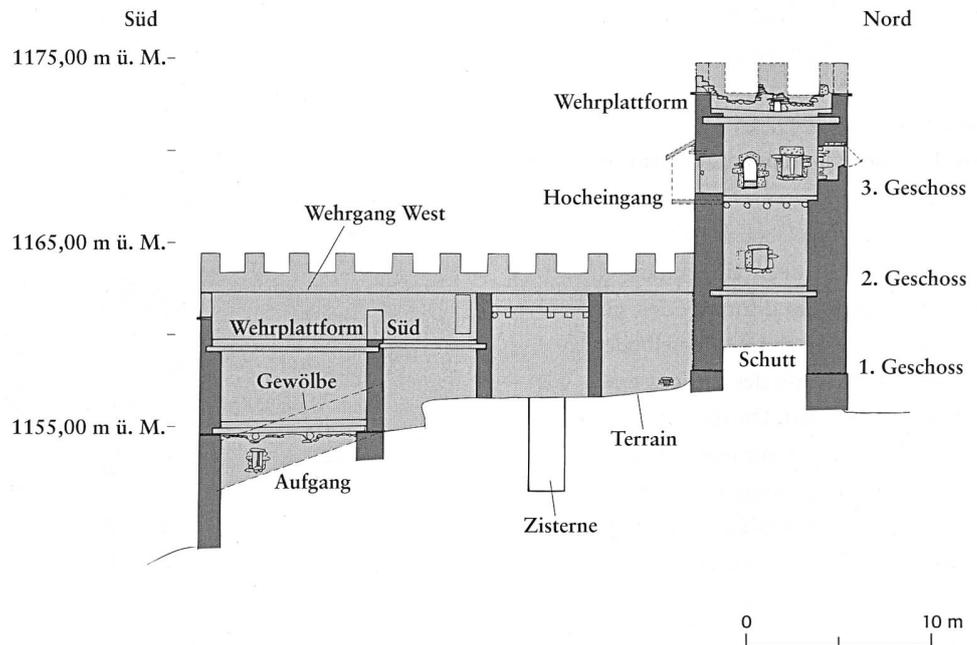
Abb. 146: Brienz/Brinzauls,
Burgruine Belfort. Längs-
schnitt mit Ansicht gegen
Westen. Mst. 1:400.

Anlage erstreckte. Vermutlich bestand ein eigentlicher Rundgang von der am tiefsten liegenden Wehrplattform über dem Südtrakt, den Wehrgängen über der West- und Ostwand bis zur höchst gelegenen Wehrplattform über dem Hauptturm (Abb. 146).

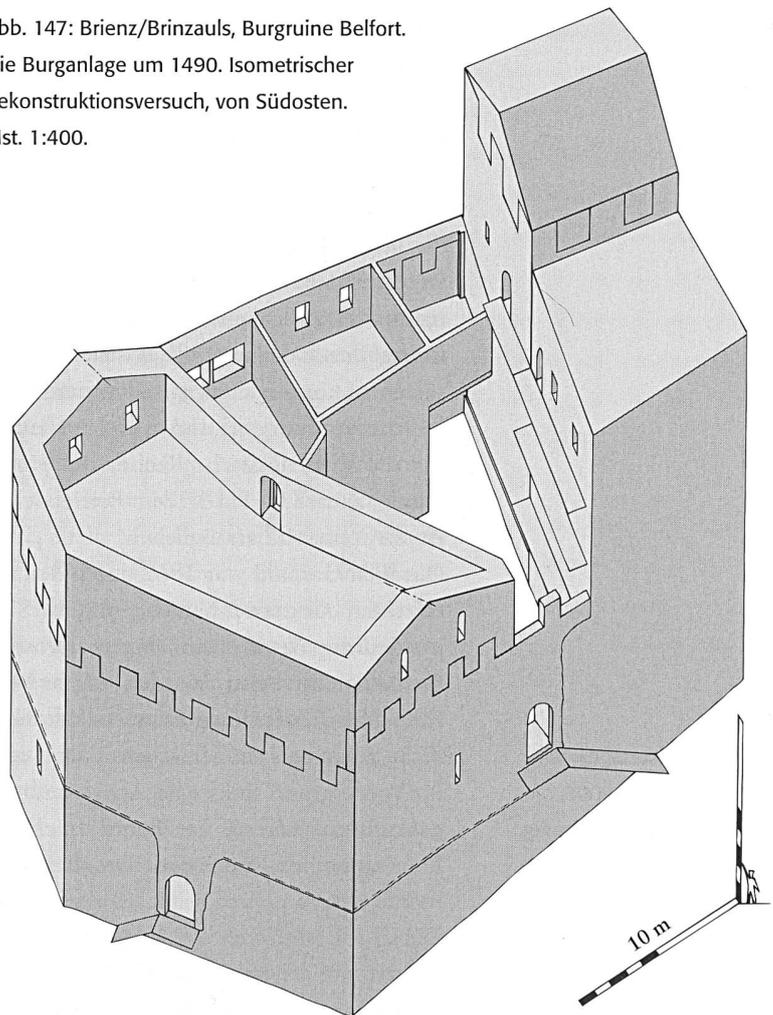
Für die Zeit um 1490 ist ein weiterer Umbau zu bemerken. Dieser beschränkte sich auf den Westtrakt der Anlage. Damals wurde an der Südfassade des Hauptturmes das Auflager für eine Balkenlage geschaffen. In den beiden am Ruinenbestand nachweisbaren Umbauphasen wandelte sich die wehrhafte Burgranlage des 13. Jahrhunderts zu einer Schlossanlage (Abb. 147).

Abb. 147: Brienz/Brinzauls, Burgruine Belfort. Die Burgranlage um 1490. Isometrischer Rekonstruktionsversuch, von Südosten. Mst. 1:400.
