Artikel: L'effondrement du tunnel de la Croix
Autor: Weck, Théodore de
DOI: <https://doi.org/10.5169/seals-825530>

LES INTÉRÊTS DU JURA

L'effondrement du tunnel de la Croix

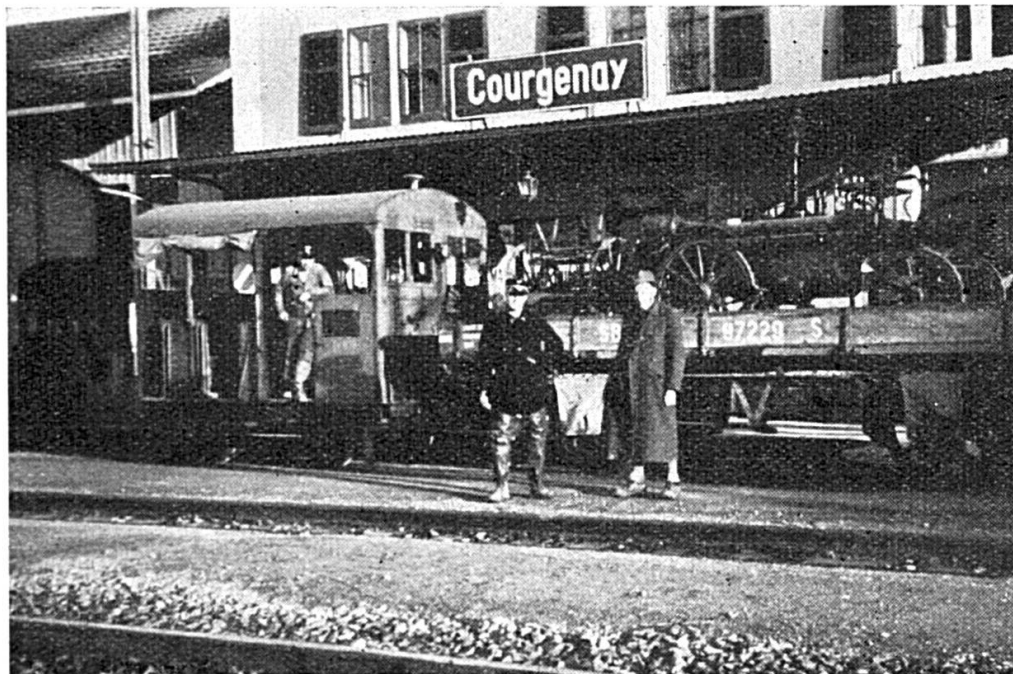
La pompe du village de Courgenay, chargée sur wagon, va se rendre au tunnel.

relle ne se faisait plus, puisqu'il était hermétiquement bouché ; on dut de même supprimer les tracteurs à essence et desservir les chantiers avec des véhicules à traction électrique. En outre, côté Courgenay, l'eau qui s'accumulait même au-dessus des rails fut pompée au moyen de la pompe à incendie du village montée sur wagon ; elle vint pendant plusieurs semaines rejeter les eaux au delà du point haut de la voie.
