**Artikel:** Betriebserfahrungen bei der elektrischen Zugförderung am Simplon  
**Autor:** Kilchenmann, Bruno  
**DOI:** <https://doi.org/10.5169/seals-1056927>

November 1912  
Novembre

## Betriebserfahrungen bei der elektrischen Zugförderung am Simplon.

Von *Bruno Kilchenmann*, Lausanne.

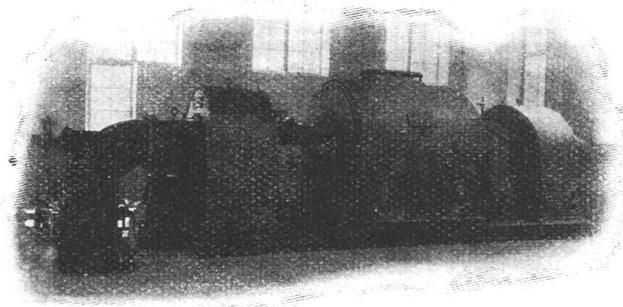
Abb. 1. Turbogenerator mit Wasserturbinenantrieb in Iselle.

In Iselle ist ein zweipoliger Turbogenerator, von etwa 1500 PS Leistung, aufgestellt worden, auf dessen beidseitig verlängerter Welle die Turbinen-Räder befestigt sind. In Abbildung 1 ist die ganze Maschinengruppe ersichtlich. Jede der beiden Turbinen kann unter einem Wasserdrucke von etwa 12 kg/cm<sup>2</sup> und bei 960 Umdrehungen in der Minute ebenfalls, wie in Brig, etwa 600 PS leisten. Die Regulierung dieser Turbinen erfolgt mittels eines Oeldruckregulators. Um in der Druckleitung gefährliche Druckschwankungen zu ver-

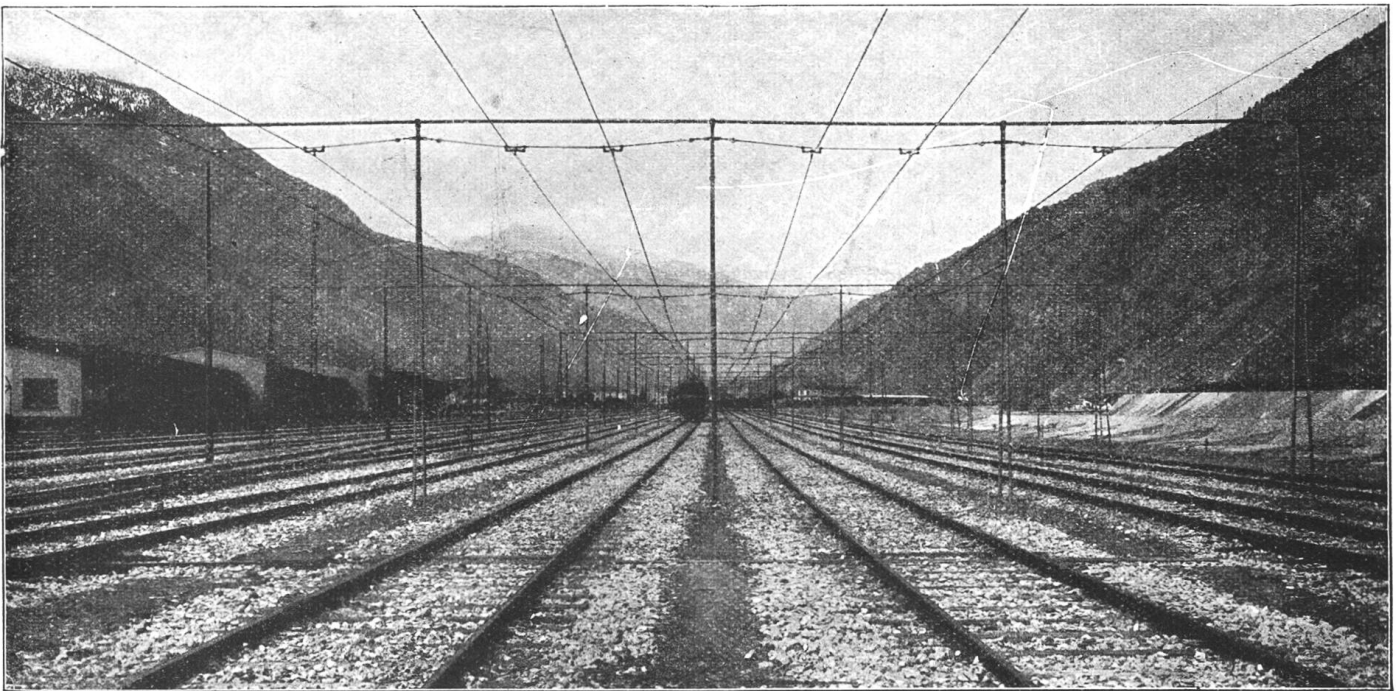
Abb. 10. Gesamtansicht der Leitungsanlagen in Brig.

Die Kontaktleitung, deren Anordnung aus den Abbildungen 10 bis 14 hervorgeht, hat sich bis jetzt, mit Ausnahme einiger Stellen im Tunnel, auf welche wir noch zurück-

kommen werden, sehr gut bewährt und erfordert einen nur ganz geringen Unterhalt. Dies sei hier besonders hervorgehoben, weil noch vielfach die Ansicht besteht, der Unterhalt einer zweiphasigen Oberleitung biete auch bei relativ niedriger Spannung ziemlich viele Schwierigkeiten.

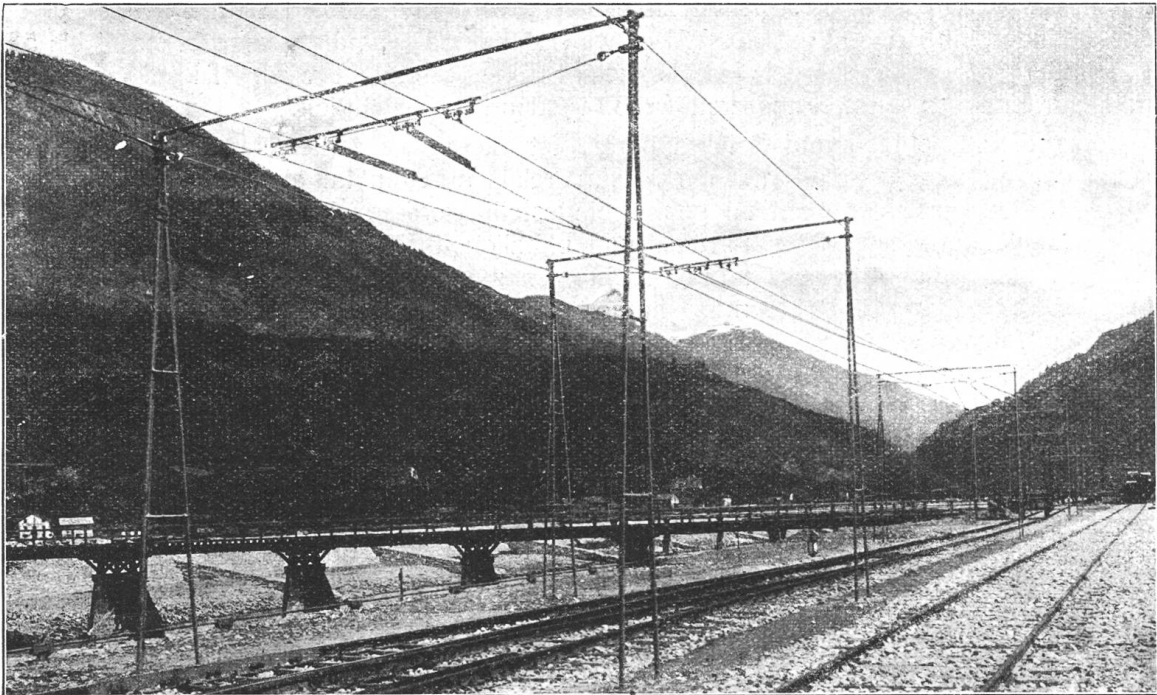
Abb. 11. Einfache Weiche.

erforderlich, bei am Geleise vorzunehmenden Arbeiten gleichzeitig die Oberleitung auf deren richtige Lage zu prüfen und, wenn nötig, nachzuregulieren. Dies hat ganz besonders bei Weichen zu geschehen, während auf offener Strecke ziemlich grosse Abweichungen zwischen Kontaktleitung und Geleise ohne nachteiligen Einfluss bleiben. Die geringe Höhe der Fahrdrähte bei der Simplonanlage, die nur 5,3 bis 4,8 m beträgt, ist hiefür vorteilhaft. Die Verhältnisse würden selbstredend mit zunehmender Höhe ungünstiger, da ein Schwanken der Lokomotive gefährlich werdende seitliche Ausschläge der Stromabnehmerbügel verursachen könnte.

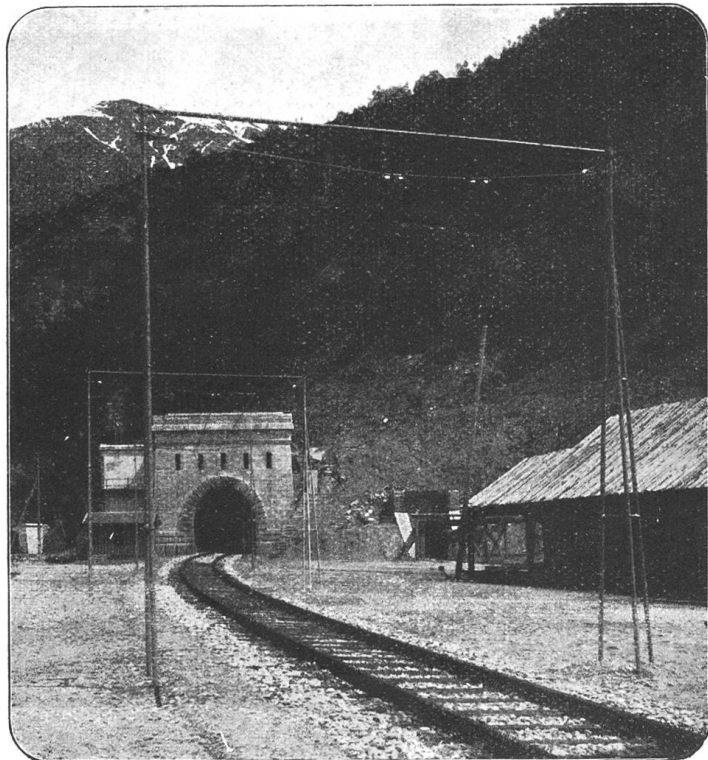
Abb. 12. Tunnelleingang in Brig.

Im Frühjahr und Herbst erfolgt durch Befahren mit einem kleinen Bügelwagen eine Untersuchung sämtlicher Weichen, Haupt- und Nebengeleise. Gleichzeitig sind auch die Isolatoren und Queraufhängungen, sowie die Abspanndrähte nachzusehen. Im Tunnel muss überdies eine Reinigung jedes einzelnen Isolators vorgenommen werden, da sonst infolge des Russ- und Staubniederschlags schadhafte Isolierbolzen und Porzellanlocken nicht wahrgenommen werden

könnten. Ueberschläge wären dann ganz besonders in den feuchten Stellen des Tunnels unvermeidlich.

Die Konstruktion der Kontaktdraht-Isolatoren muss wegen der horizontalen Anordnung der Porzellanglocken speziell für den Tunnelbetrieb als unvorteilhaft bezeichnet werden.

Für den zweiten Tunnel, dessen Ausbau nächstens in Angriff genommen werden soll, wird es erforderlich sein, die Beschaffung eines abgeänderten Isolator-typs zu erwägen.

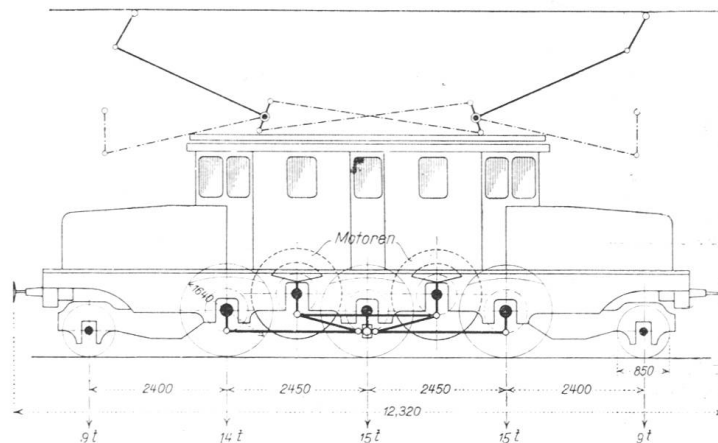
Abbildung 17. Aeltere Simplonlokomotive, Bauart Fb  $\frac{3}{5}$ .

Der Lokomotivpark besteht, wie bereits erwähnt, aus 4 elektrischen Lokomotiven. Die zwei Lokomotiven der älteren Bauart (Abb. 17), die ursprünglich für die Veltliner-Bahn bestimmt waren, besitzen je zwei Motoren mit bewickeltem Anker und zwei Normalgeschwindigkeiten, während die Motoren der beiden Lokomotiven der neueren Bauart (Abb. 18) mit Kurzschlussankern ausgerüstet und für vier Normalgeschwindigkeiten gebaut sind.

Diese Lokomotiven haben sich, trotz der schwierigen Betriebsverhältnisse, sehr gut bewährt. Allerdings sind auch hier die sogenannten Kinderkrankheiten nicht ausgeblieben. Ganz besonders fühlbar machten sich die grosse Feuchtigkeit im Simplontunnel, wie auch die sehr hohen Temperaturdifferenzen, die im Winter oft über 40° C. in 10 Minuten betragen. Die Isolation litt sehr infolge der durch die Kondensation verursachten Wasserniederschläge, und oft konnte man sich glücklich schätzen, dass die normale Betriebsspannung nicht über 3300 Volt beträgt. Durch derartige Niederschläge verursachte Störungen sind zunächst hauptsächlich an den Schaltapparaten (Abb. 19) aufgetreten, und wenn ein Kurzschluss erfolgte, während sich die Lokomotive gerade im südlichen Teile des Tunnels befand, so wurde die zerstörende Wirkung durch die feuchte warme Luft noch erhöht. Die in besonders starkem Masse auftretende Kondensation ändert sich auch mit den Witterungs- und Temperaturverhältnissen ausserhalb dem Tunnel. Die Kontaktfinger

und alle übrigen blanken Teile sind gewöhnlich schon nach der ersten Fahrt durch den Tunnel infolge der Niederschläge ganz nass. Selbst die Holzverkleidung im Führerstand wird oft vollständig feucht. Durch einen abfallenden Wassertropfen können sehr leicht Stromübergänge und Kurzschlüsse eingeleitet werden. Trotz der relativ niedrigen Spannung ist zu Anfang, bis alle Teile genügend isoliert waren, mehrmals ein Ueberspringen auf eine Entfernung bis zu 10 cm und mehr erfolgt, glücklicherweise ohne allzugrosse Beschädigungen zu verursachen, indem durch rasches Abheben der Lokomotivbügel von der Leitung der Strom in kürzester Zeit unterbrochen wurde. Dies ist das beste Mittel, um die Wirkung der trotz aller Vorsichtsmassregeln doch etwa auftretenden Kurzschlüsse möglichst zu beschränken. Durch Verwendung von Oelschaltern würden sich wahrscheinlich derartige Störungen fast vollständig vermeiden lassen. Bei den Simplonlokomotiven fehlt es jedoch hierzu am erforderlichen Platz, so dass man genötigt war, dem Uebelstande auf andere Weise abzuwehren. Dies geschah durch Anstreichen sämtlicher blanker,

nicht als Kontaktflächen aber doch als Stromleiter dienenden Teile mit einem Isolierlack. Auf diese Weise tritt eine bedeutend geringere Wirkung der Kondensation auf, und es sind tatsächlich die Unregelmässigkeiten fast vollständig verschwunden.

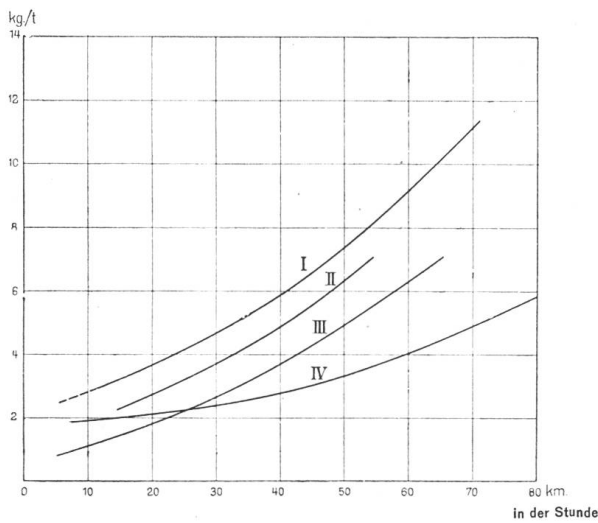
Abbildung 22. Kurven der auf die Horizontale bezogenen Widerstände beim Befahren des Simplontunnels.

Zuges erfolgen kann. Bei Fahrt entgegengesetzt der Ventilationsrichtung ist der Widerstand so gross, dass er z. B. bei einer Geschwindigkeit von 70 km/Std. bis 11,2 kg/t ausmacht. Die in Abbildung 22 mitgeteilten Kurven sind durch Auslaufversuche ermittelt worden.
