Die Korrosionserscheinungen an Heisswasserspeichern.

Von R. Scherrer, Schwanden.

Es wird gezeigt, dass die Korrosion (das Rosten) der verzinkten Eisenkessel von Heisswasserspeichern nicht auf schlechte Qualität der Verzinkung, sondern auf die besonderen Betriebsbedingungen der Heisswasserspeicher und auf die Zusammensetzung des Wassers zurückgeführt werden muss. Ueberall, wo die Zusammensetzung des Wassers auf Korrosionsgefahr weist, sollten verzinnte Kupferkessel zur Verwendung kommen, die korrosionssicher sind.

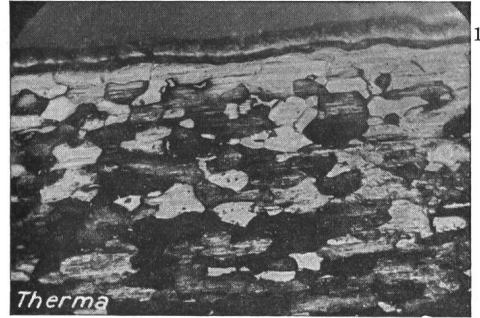
Fig. 1.
Mikroskopisches Bild eines Schnittes durch die verzinkte Eisenwand.
1 Legierungsschicht.

bestehen aus reinem Zink. In Fig. 1 und 2 ist diese Legierungsschicht als dunkle Linie zwischen Eisen und reinem Zink deutlich zu erkennen. Sie gibt dem Ueberzug eine gute Haftbarkeit. Man findet deshalb bei Feuerverzinkungen nur ganz selten Abblätterungen des Ueberzuges. Andererseits ist diese Legierungsschicht aber sehr spröde. Es ist deshalb unerwünscht, dass sie zu stark wird. Durch rasche Abkühlung der Gegenstände nach dem Verzinken wird der Legierungsprozess unterbrochen und damit die Schichtstärke begrenzt. Dabei bilden sich die sogenannten Zinkblumen, die der Verzinkung

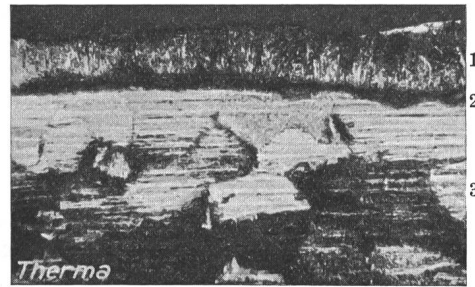
Fig. 2.
Stärkere Vergrößerung des Schliffes der Fig. 1.
1 Zink.
2 Legierungsschicht.
3 Eisen.

Diese Art der Korrosion spielt sich ganz in der Legierungsschicht Eisen-Zink, die sich als Uebergang vom reinen Zinkbelag zur Eisenunterlage bildet, ab (Fig. 1 und 2). Ihr Vorkommen hauptsächlich in der oberen Hälfte des Kessels deutet darauf hin, dass ihre Entstehung wahrscheinlich an das Vorherrschenden höherer Temperaturen gebunden ist, die in der oberen Partie eines Warmwasserapparates meist vorhanden sind, besonders bei solchen Apparaten, die keine Sperrzeit haben, sondern ununterbrochen an das Leitungsnetz angeschlossen sind und nur durch den automatischen Temperaturregler ein- und ausgeschaltet werden.

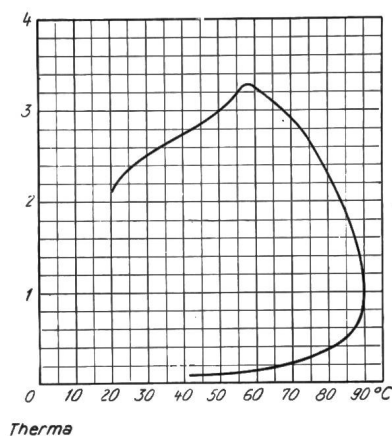
Es handelt sich demnach um ein Wasser von mittlerer Härte mit ziemlich viel aggressiver Kohlensäure und merklichem Chlorgehalt. Ueber die Ursachen dieser eigentümlichen und selten auftretenden Korrosionserscheinung gibt die Analyse keine sicheren Anhaltspunkte. Auch die Korrosionskurve (Fig. 17), auf deren Bedeutung wir in einem späteren Kapitel zu sprechen kommen, zeigt keine typischen Abweichungen von der allgemeinen Form solcher Kurven, die in dieser Richtung einen Anhaltspunkt bieten würden. Ebenso sind in der neueren Literatur nirgends Angaben über ähnliche Erscheinungen zu finden. Ihr Charakteristikum liegt darin, dass sie sich ausserhalb des Bereiches der Flüssigkeit abspielt.

Fig. 17.
Korrosionsmessung
No. 107.
Gesamthärte 20,00.
Bleibende Härte 0,50.
Vorübergehende
Härte 19,50.

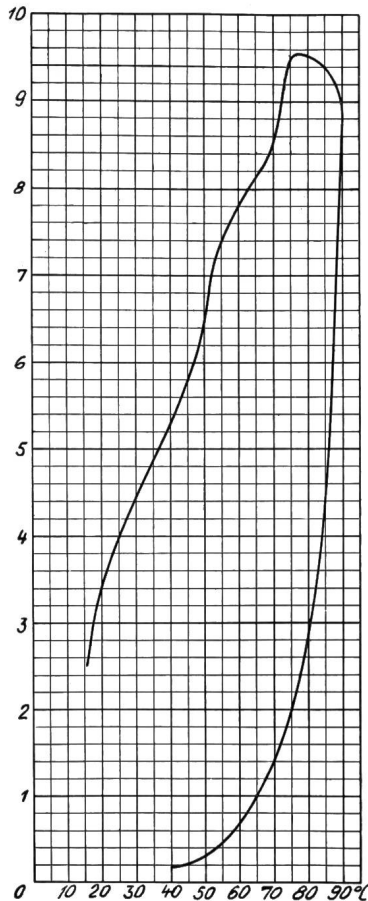
Wie aus den Kurven ersichtlich ist, bestehen zwischen den untersuchten Wässern sehr grosse Unterschiede in der Höhe des Maximums. So hat z. B. die Kurve Fig. 19 nur ein Maximum von 1,45 Einheiten, während die Kurve Fig. 20 ein solches von 9,55 Einheiten aufweist, die grösste der in

Fig. 20.
Korrosionsmessung No. 76.
Gesamthärte 36,00.
Bleibende Härte 11,00.
Vorübergehende Härte 25,00.

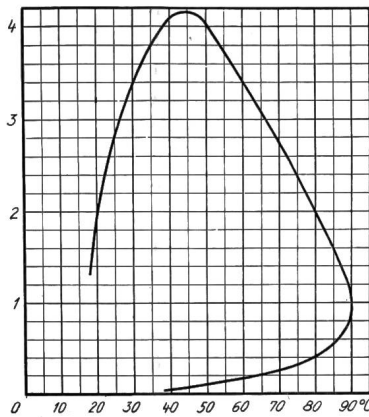
Fig. 21.
Korrosionsmessung No. 63.
Gesamthärte 41,00.
Bleibende Härte 8,00.
Vorübergehende Härte 33,00.

zahlreichen Messungen festgestellten Korrosionsgeschwindigkeiten. Interessant ist auch der Verlauf des Maximums. Einige Wässer zeigen eine deutliche Spitze (Fig. 21 und 22), während andere wieder flacher verlaufen (Fig. 23 und 24) und sich

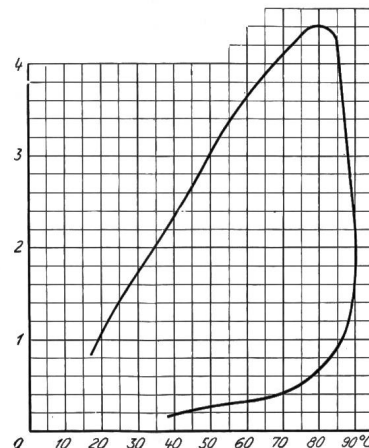
Fig. 22.
Korrosionsmessung No. 64.
Gesamthärte 34,00.
Bleibende Härte 7,50.
Vorübergehende Härte 26,50.

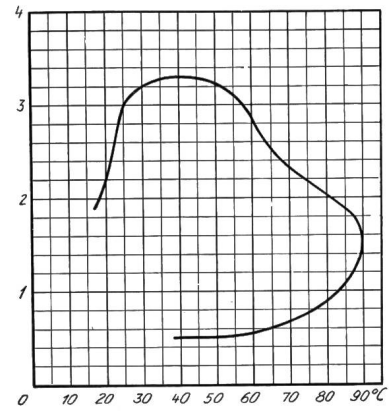
Fig. 23.
Korrosionsmessung No. 92.
Gesamthärte 21,00.
Bleibende Härte 12,00.
Vorübergehende Härte 9,00.

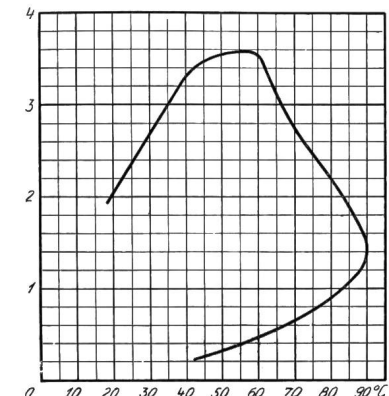
Fig. 24.
Korrosionsmessung No. 56.
Gesamthärte 23,00.
Bleibende Härte 7,50.
Vorübergehende Härte 15,50.

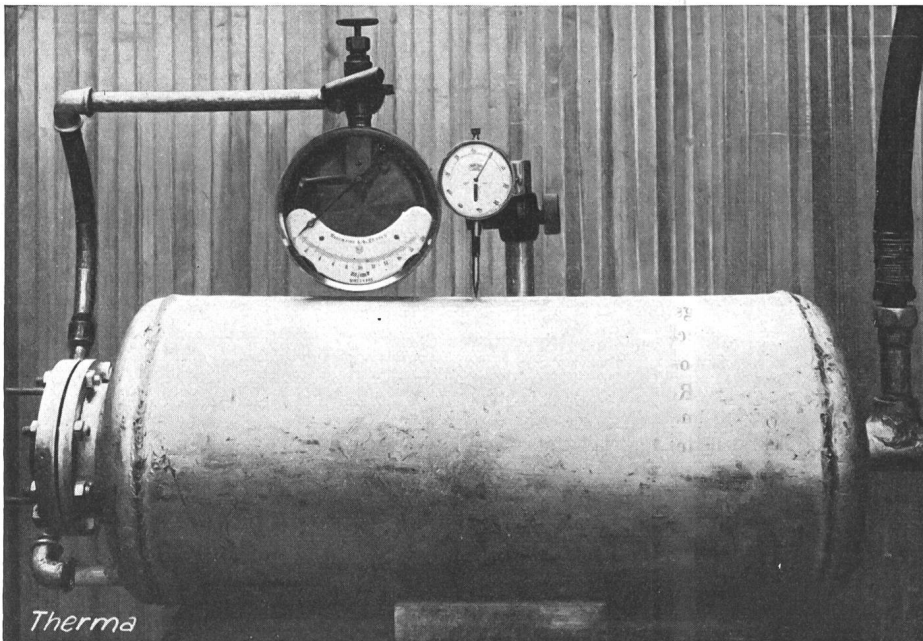
Fig. 27.

damit spröde. Er ist nicht in der Lage, den Dehnungen des Kessels bei Druckbeanspruchung zu folgen. Dass letztere erheblich sind, zeigen die Fig. 27 und 28, bei welchen die Vergrößerung des

Druckprobe an einem emaillierten Kessel. Kessel ohne Druck.

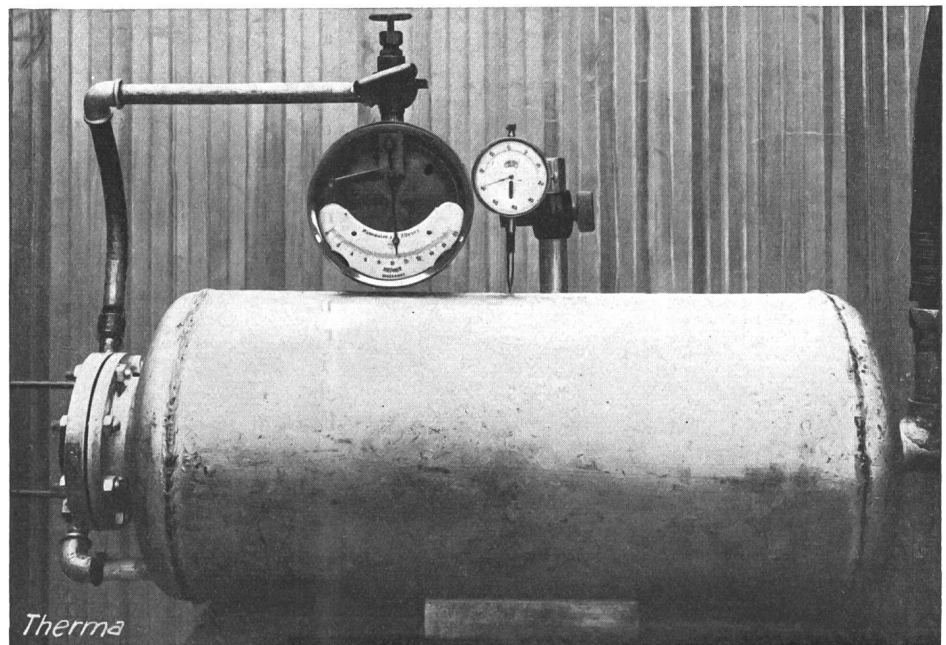
Fig. 28.

Durchmessers in Mantelmitte bei der Druckprobe eines solchen emaillierten Kessels an der Messuhr festgestellt werden kann. Man erkennt auf Fig. 28, dass der Durchmesser des Mantels bei einem Kessel für 6 kg/cm^2 Betriebsdruck, der nach den Vorschriften des Dampfkesseivereins mit $10,8 \text{ kg/cm}^2$ geprüft werden muss, um $0,6 \text{ mm}$ vergrößert wurde. Das macht auf den Umfang eine Verlängerung von $1,9 \text{ mm}$. Dieser Dehnung ist aber nicht einmal eine Grundemaille, geschweige denn ein mehrschichtiger Auftrag gewachsen. Die Emaillegefäße der chemischen Industrie sind aus Gusseisen,

Druckprobe an einem emaillierten Kessel. Kessel bei $10,8 \text{ kg/cm}^2$.

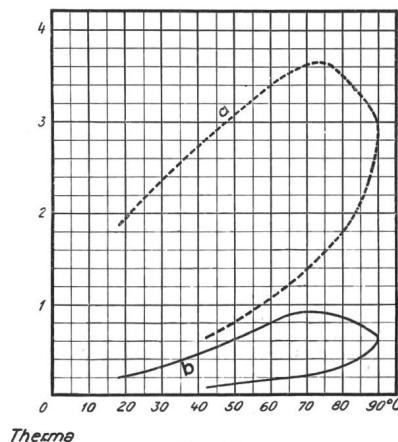
Untersucht man nach dem im 12. Kapitel beschriebenen Verfahren das eine Mal ein verzinktes Eisenstück, das andere Mal ein verzinnntes Kupferblech, so wird man feststellen können, dass der Galvanometerauschlag beim verzinnnten Kupferblech nur ein Bruchteil desjenigen ist, der entsteht, wenn man das verzinkte Eisen untersucht. Fig. 39 zeigt beispielsweise zwei solcher Kurven. Die Kurve a zeigt die Korro-

Fig. 39.
Korrosionsmessung No. 119 K.
Gesamthärte 12,00 fr. H
Bleibende Härte 6,33
Vorübergehende Härte 5,67
a Verzinktes Eisen.
b Verzinnendes Kupfer.
