Die Korrosionserscheinungen an Heisswasserspeichern.

Von R. Scherrer, Schwanden.

Es wird gezeigt, dass die Korrosion (das Rosten) der verzinkten Eisenkessel von Heisswasserspeichern nicht auf schlechte Qualität der Verzinkung, sondern auf die besonderen Betriebsbedingungen der Heisswasserspeicher und auf die Zusammensetzung des Wassers zurückgeführt werden muss. Ueberall, wo die Zusammensetzung des Wassers auf Korrosionsgefahr weist, sollten verzinnte Kupferkessel zur Verwendung kommen, die korrosionssicher sind.

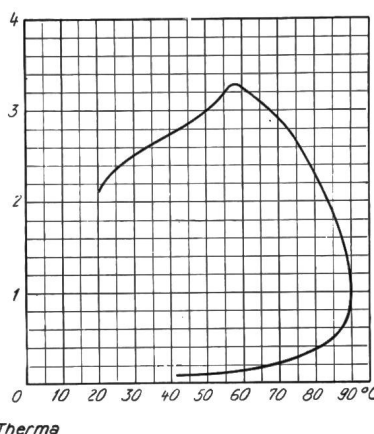
Es handelt sich demnach um ein Wasser von mittlerer Härte mit ziemlich viel aggressiver Kohlensäure und merklichem Chlorgehalt. Ueber die Ursachen dieser eigentümlichen und selten auftretenden Korrosionserscheinung gibt die Analyse keine sicheren Anhaltspunkte. Auch die Korrosionskurve (Fig. 17), auf deren Bedeutung wir in einem späteren Kapitel zu sprechen kommen, zeigt keine typischen Abweichungen von der allgemeinen Form solcher Kurven, die in dieser Richtung einen Anhaltspunkt bieten würden. Ebenso sind in der neueren Literatur nirgends Angaben über ähnliche Erscheinungen zu finden. Ihr Charakteristikum liegt darin, dass sie sich ausserhalb des Bereiches der Flüssigkeit abspielt.

Fig. 17.
Korrosionsmessung
No. 107.
Gesamthärte 20,00.
Bleibende Härte 0,50.
Vorübergehende
Härte 19,50.

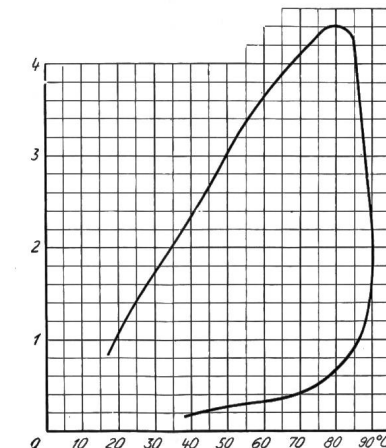
Fig. 22.
Korrosionsmessung No. 64.
Gesamthärte 34,00.
Bleibende Härte 7,50.
Vorübergehende Härte 26,50.

zahlreichen Messungen festgestellten Korrosionsgeschwindigkeiten. Interessant ist auch der Verlauf des Maximums. Einige Wässer zeigen eine deutliche Spitze (Fig. 21 und 22), während andere wieder flacher verlaufen (Fig. 23 und 24) und sich

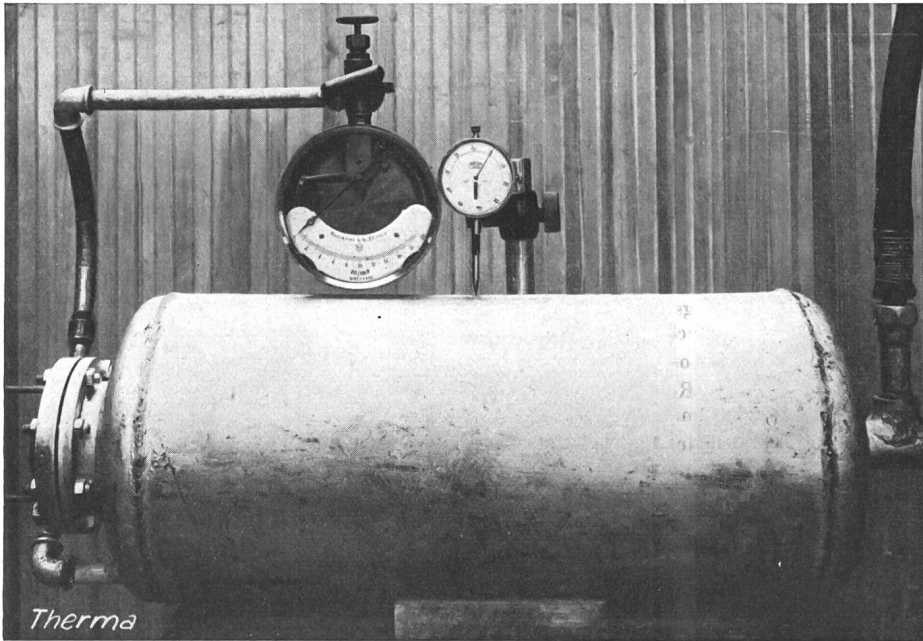
Fig. 27.

damit spröde. Er ist nicht in der Lage, den Dehnungen des Kessels bei Druckbeanspruchung zu folgen. Dass letztere erheblich sind, zeigen die Fig. 27 und 28, bei welchen die Vergrößerung des

Druckprobe an einem emaillierten Kessel. Kessel ohne Druck.
