Artikel: Versuche mit Stossspannung an Transformatoren
Autor: Beldi, F.
DOI: <https://doi.org/10.5169/seals-1057372>

Versuche mit Stoßspannung an Transformatoren

Von F. Beldi, Baden

Das Umwickeln einiger älterer Transformatoren auf andere Spannungen gab Gelegenheit, sie vorher einer eingehenden Stoßprüfung zu unterziehen. Die Transformatoren von 24 und 160 kVA, 8000 V, erlitten nur bei der Prüfung mit abgeschnittenen Stößen Beschädigungen. Die Transformatoren von 2000 und 5000 kVA, 45 000 V, hielten allen Stoßprüfungen ohne Schaden zu nehmen stand. Aus den Ergebnissen der vorliegenden Untersuchungen und unter Beachtung der Betriebserfahrungen in modernen Netzen kann der Schluss gezogen werden, dass die Transformatoren den in der Praxis auftretenden Stoßbeanspruchungen gewachsen sind.

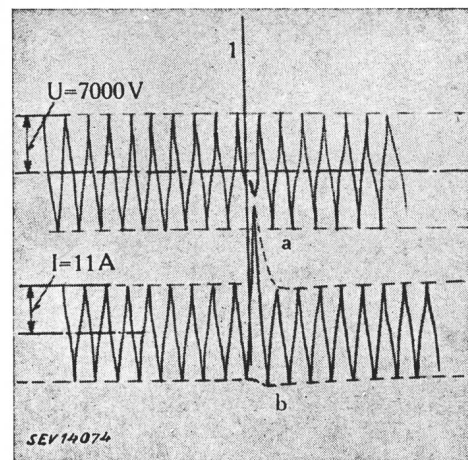
Nr.	geprüfte Wicklung	Stoßspannung ²⁾ kV	Anzahl Stösse	Beobachtungen und Bemerkungen
1	W	+ 100	10	bei 8 Stössen kleine Blasen jedoch ohne Rauch
2	W	+ 110	10	keine Blasen. Primärstrom Osz. Fig. 8
3	W	+ 120	10	keine Blasen
4	W	+ 146...220	in 6 Stufen à 10	keine Blasen
5	W, V, U			Sprungwellenprobe gut
6	V	+ 220	100	beim etwa 40. und 62. Stoss kleine Blase ³⁾
7	U	- 220	100	beim 8., 10., 15., 22. bis etwa 60. Stoss Blasen

Fig. 8
 Schleifen-Ozillogramm beim Stossversuch am 2000-kVA-Transformator
 Oben Spannungsverlauf, unten Stromverlauf
 1 Augenblick des Stosses
 a, b Ausgleichsschwingungen

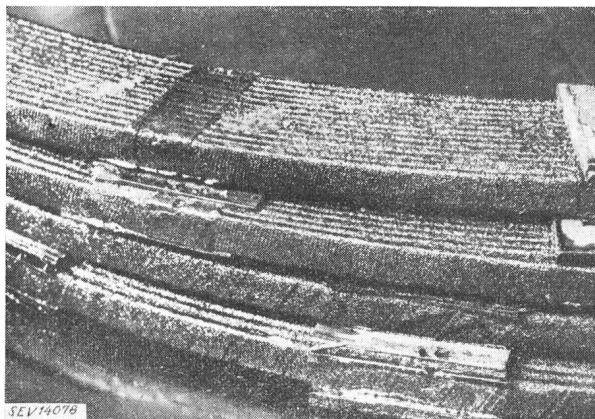
spule wurde die Preßspandistanzierung durchschlagen. An beiden Stellen waren je zwei kleine Löcher von 1,5 mm Durchmesser, was auch Fig. 12 zeigt, vorhanden.

Die Spulenüberschläge müssen sehr schnell gelöscht haben, da die Brandstellen an den Isolationen relativ klein ausgefallen sind.

Stossversuch am 5000-kVA-Transformator

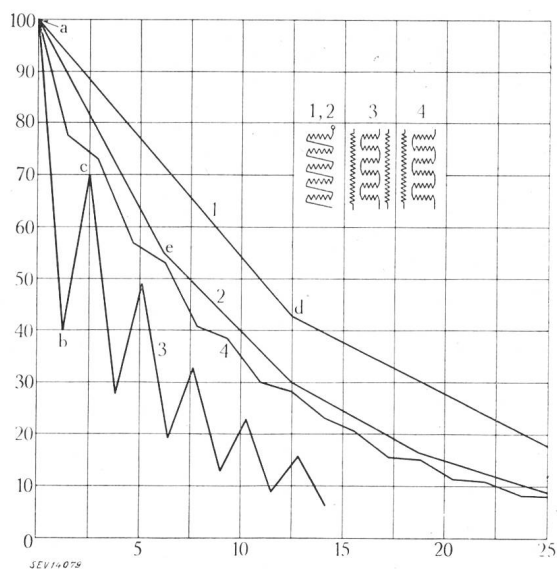
24-, 160-, 2000- und 5000-kVA-Transformator

Wie aus Fig. 13 ersichtlich ist, entfallen auf die ersten 7...11 % der Spulen im allgemeinen die halbe Stoßspannung. Einzig der 2000-kVA-Transformator (3) macht infolge seines abweichenden Wicklungsaufbaues eine Ausnahme, indem die erste Halbspule (1,3 % der Wicklung) zirka 60 % der auftretenden Spannung aufnimmt (a—b). Die ungewohnte, sägezahnartige Kurve der Spannungsverteilung hängt mit der relativ starken gegenseitigen Kopplung der einzelnen Spulen zusammen. Sie ist auf das Fehlen von Oelschlitten zwischen den Spulen, die bei modernen Transformatoren üblich sind, zurückzuführen.

Ausser der Windungsisolierung muss auch die Isolierung über die Spulen untersucht werden, im sogenannten Spulenschlitz, in welchem die höchste Beanspruchung zwischen Anfang und Ende einer Doppelspule auftritt. Bei diesem Transformator — der, wie bereits erwähnt, sämtlichen Prüfungen standhielt — ist diese auch nicht gross und beträgt im schlimmsten Fall nur 30 % (Fig. 13) der einfallenden Rechteckwelle (a—c).
