**Artikel:** Gänsbrunnen, Pfarrkirche St. Joseph, Innenrestaurierung  
**Autor:** Blank, Stefan  
**DOI:** <https://doi.org/10.5169/seals-844102>

# Gänsbrunnen, Pfarrkirche St. Joseph, Innenrestaurierung

Die 1626–1628 erbaute Kirche St. Joseph in Gänsbrunnen ist ein nachgotisches Bergkirchlein in freier Lage am nordseitigen Hang des Thals, wo es zusammen mit dem Pfarrhaus eine malerische Baugruppe bildet. 2012/13 wurden in zwei Etappen die problematischen raumklimatischen Verhältnisse saniert und die reiche Ausstattung einer Restaurierung unterzogen.

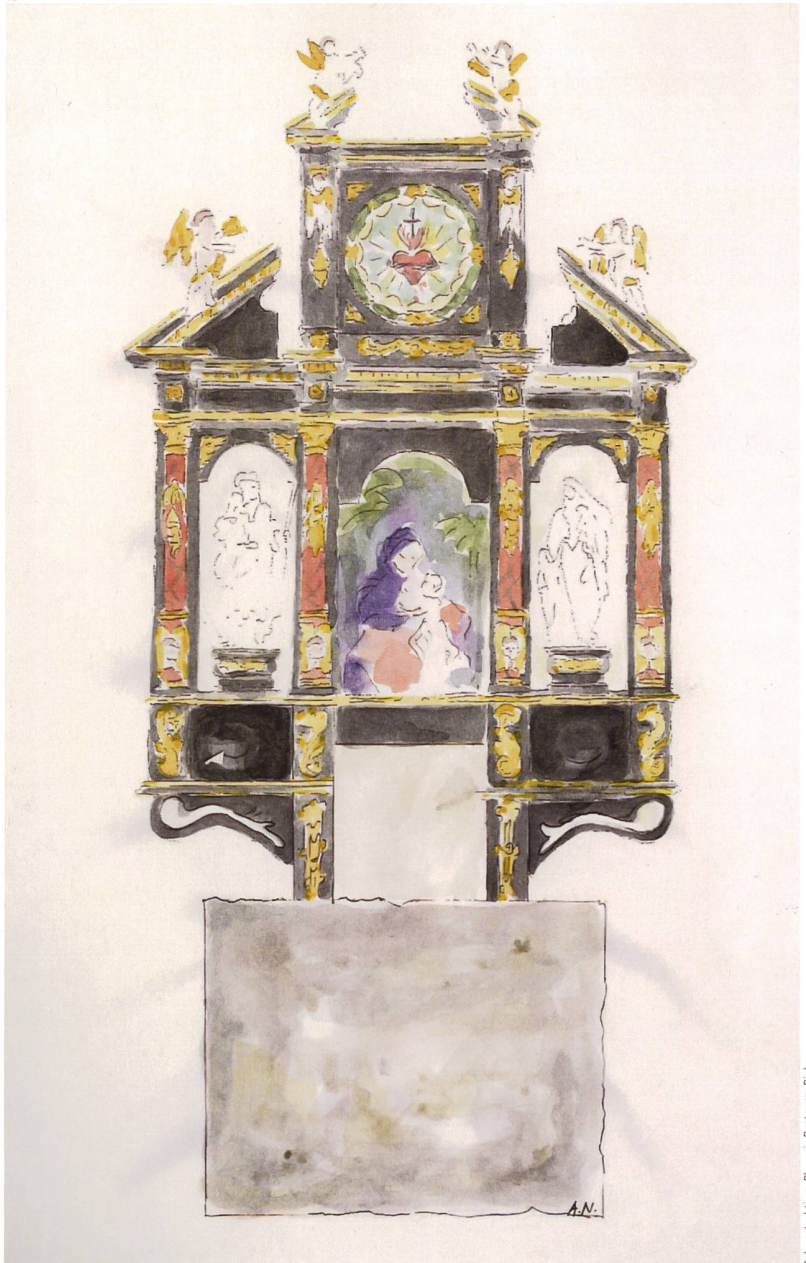
Abb. 13  
Kolorierte Rekonstruktions-  
zeichnung des ursprünglichen  
Zustandes des Hochaltars mit  
Schwarzfassung, Vergoldun-  
gen und rot gefassten Säulen.

und rot gefassten Säulen als barocke Erstfassung festgestellt werden konnte, die sich überdies als freilegbar erwies (Abb. 9–13). Aufgrund dieses Befundes wurde in der ersten Etappe die Raumhülle entsprechend vorbereitet (siehe oben).

Um die ideale Freilegungsmethode am Hauptaltar erarbeiten zu können, wurden weiterführende Sondierungen vorgenommen. Die dabei gewonnenen Erkenntnisse warfen jedoch zahlreiche Fragen und Probleme auf, die den ursprünglichen Entscheid der

Rückführung wieder in Frage stellten. Es zeigte sich, dass aufgrund von fehlenden Originalelementen (Altartisch, Tabernakel), älteren Eingriffen an der Altarchitektur sowie mehreren zeitungleichen Zierelementen (Appliken mit unterschiedlichen Schichtabfolgen in der Goldfassung) die Rekonstruktion eines authentischen Zustandes eigentlich unmöglich und daher aus denkmalpflegerischer Sicht nicht zu verantworten war. Deshalb fiel nach eingehender Diskussion der Entscheid, auf eine Freilegung der

Erstfassung zu verzichten und den seit 1928 vorhandenen Zustand zu konservieren (vgl. Abb. 5 und 14). So erfuhren alle drei Altäre und auch die Kanzel die gleiche Behandlung. Ausgeführt wurde eine konventionelle Reinigung, Konservierung und Restaurierung der bestehenden Fassung von 1928. Die einzige Veränderung betraf die Oberbilder der Altäre: Hier wurden die qualitativ minderwertig mit Heiligendarstellungen bemalten Sperrholzplatten entfernt, um die darunter zum Vorschein gekommenen und gut erhaltenen Darstellungen flammender Herzen wieder zeigen zu können (Abb. 14).

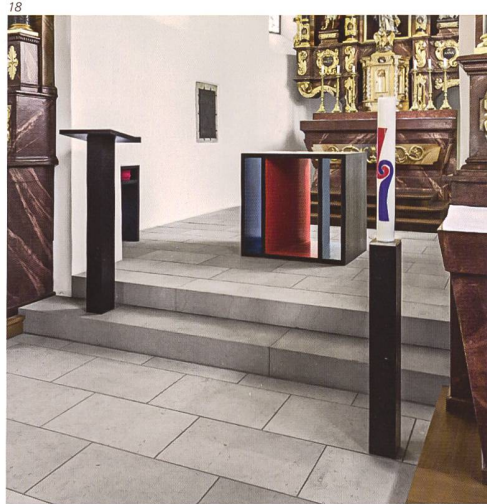
Abb. 18  
Die neue liturgische Möblierung im und vor dem Chor:  
Osterkerze (rechts), Altar und Ambo (links).

gut in den eher engen und bereits reich ausgestatteten Kirchenraum. Sie hat die Kraft, als eigenständige und zeitgemässe Ergänzung zu bestehen, ohne dabei die alte Ausstattung zu konkurrieren (Abb. 18).
