Zeitschrift: Archäologie und Denkmalpflege im Kanton Solothurn
Herausgeber: Amt für Denkmalpflege und Archäologie des Kantons Solothurn
Band: 20 (2015)

Artikel: Die Sanierung der Burgruine Buchegg im Jahr 2012
Autor: Obrecht, Jakob
DOI: <https://doi.org/10.5169/seals-844108>

Die Sanierung der Burgruine Buchegg im Jahr 2012

JAKOB OBRECHT

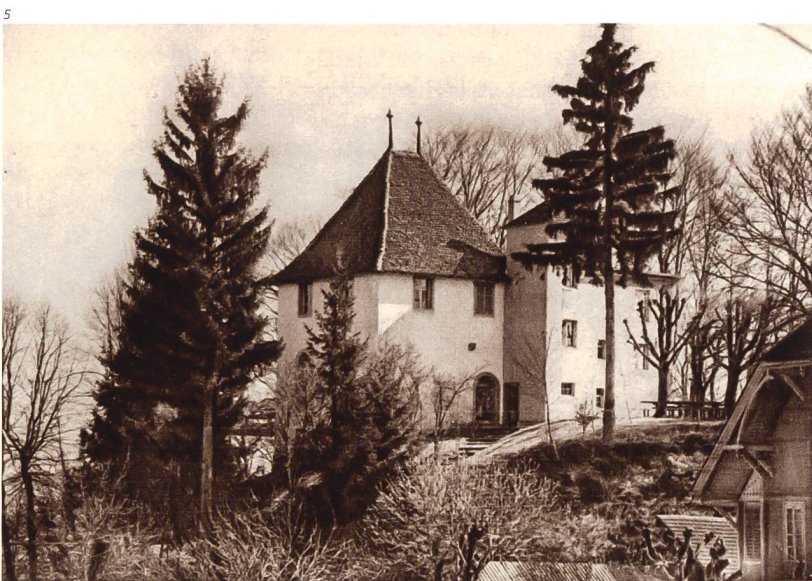
Abb. 5
Das «Buechischlössli» vor
dem Jahr 1930; von Norden.
Der Anbau wird 1941
abgebrochen.

Heute steht in der Kernburg der 1546 von der Solothurner Obrigkeit errichtete, im Volksmund «Buechischlössli» genannte Turm (Abb. 5). 1966 kam noch ein aus Brügglen dorthin versetzter Speicher dazu. Der Turm diente bis ins 18. Jahrhundert als Gefängnis. 1863 privatisierte man das Anwesen. Daraufhin wurde ein grosser Anbau errichtet, der unter anderem als Tanzsaal diente. 1941 hat man ihn wieder abgebrochen, drei Jahre nachdem der Turm zusammen mit dem Areal der Kernburg in den Besitz der Stiftung Schloss Buchegg übergegangen war.
