Zeitschrift: Archäologie und Denkmalpflege im Kanton Solothurn
Herausgeber: Amt für Denkmalpflege und Archäologie des Kantons Solothurn
Band: 20 (2015)

Artikel: Die Sanierung der Burgruine Buchegg im Jahr 2012
Autor: Obrecht, Jakob
DOI: <https://doi.org/10.5169/seals-844108>

Die Sanierung der Burgruine Buchegg im Jahr 2012

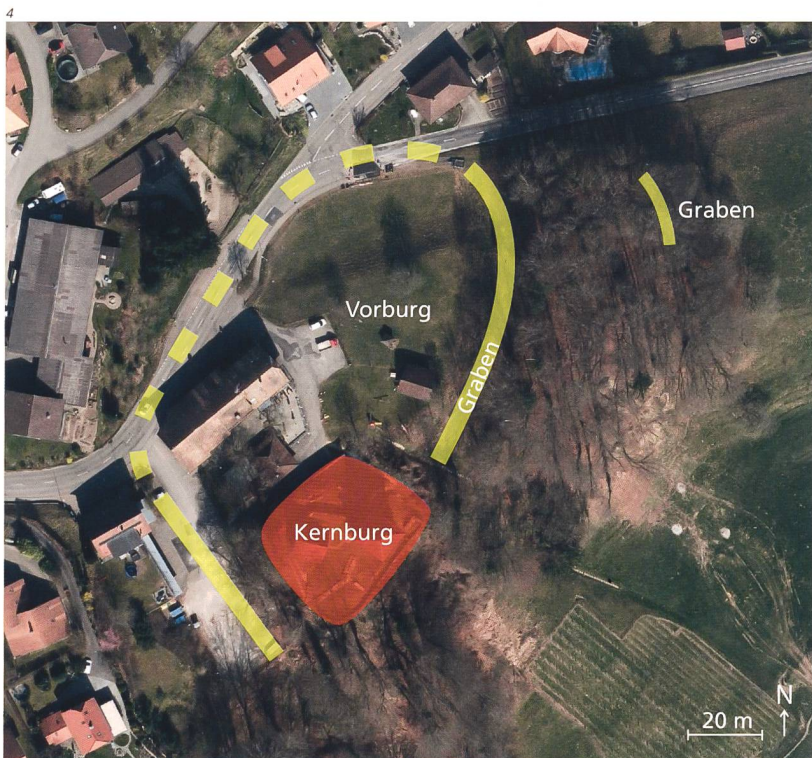
Abb. 4
Lage und Ausdehnung der
Burganlage Buchegg.
M 1:2000.

Die Burganlage umfasste ursprünglich ein rund 100 auf 70 Meter grosses Areal und bestand aus einer Kernburg und einer grossen Vorburg (Abb. 4). Sämtliche heute noch sichtbaren Mauerreste liegen auf der Fläche der ehemaligen Kernburg (siehe Abb. 7). In der nordöstlich davon gelegenen Vorburg befanden sich Ökonomiebauten. Die Burg war auf drei Seiten durch einen Graben geschützt. Auf der Südwestseite der Kernburg wurde ein tiefer Halsgraben in den Bergrücken geschlagen. Im Laufe der Zeit wurde er wieder rund 4 Meter aufgefüllt. Heute ist er im Gelände immer noch deutlich sichtbar und dient als Parkplatz. Im Nordosten ist der Graben ebenfalls noch gut zu sehen. Er verläuft dort in nord-südlicher Richtung und liegt, im Gegensatz zur Burgzeit, mehrheitlich im Wald. Es ist denkbar, dass die heutige Dorfstrasse vor dem Restaurant

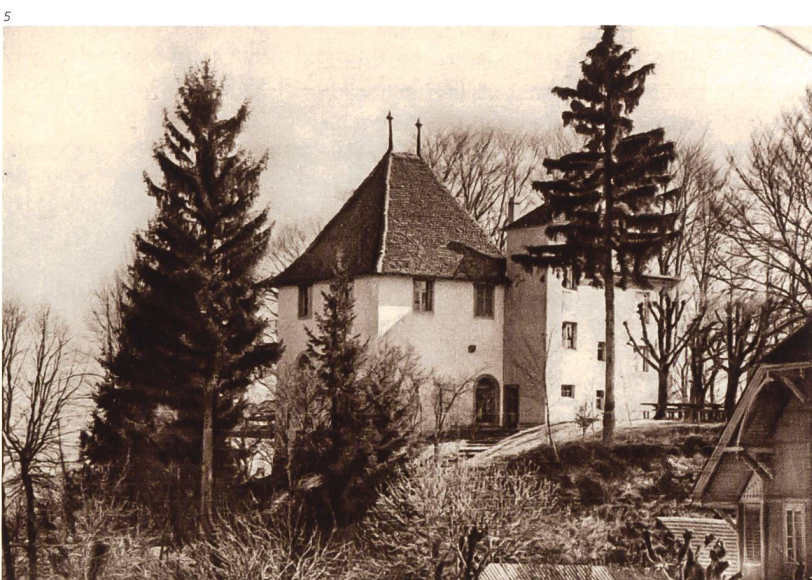
Abb. 5
Das «Buechischlössli» vor
dem Jahr 1930; von Norden.
Der Anbau wird 1941
abgebrochen.

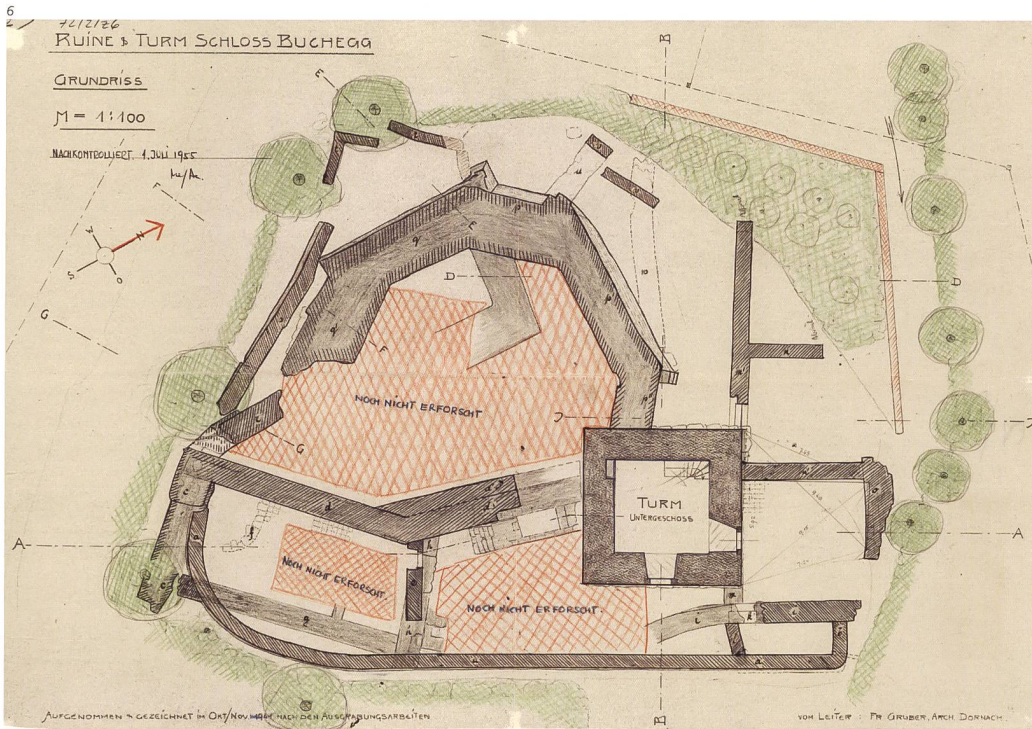
Abb. 6
Grundrissplan des Architekten Friedrich Gruber, Dornach, aus dem Jahr 1941.
M 1:400.

rung von 1941 nur freigelegte, aber nicht konservierte und inzwischen stark aufgelöste Mauerzüge (M20, M22–M24) wurden zusätzlich steingerecht gezeichnet. Als Grundlage für die archäologische Dokumentation diente der 1941 von Friedrich Gruber aufgenommene Grundrissplan (siehe Abb. 6). Darin sind auch Mauern eingezeichnet, die damals wieder mit Erdrich zugedeckt worden waren oder heute im nordwestlichen Abhang der Kernburg unter Buschwerk und Dornengestrüpp verborgen liegen. Letztere wurden 2012 nicht saniert, weil dies ohne vorgängige archäologische Untersuchungen nicht möglich gewesen wäre. Dafür wurden die Mauerzüge grossflächig mit einem Steinschlagschutznetz überzogen. Den Bewuchs liess man als Erosionsschutz stehen. Damit wollte man den Mauerbestand einigermassen sichern und gleichzeitig verhindern, dass lose Steine auf den darunter vorbeiführenden Weg fallen.

In Grubers Plan ist im Zentrum der Kernburg ein Mauerwinkel eingezeichnet (siehe Abb. 6). Heute liegt er unter dem 1966 aufgestellten Speicher und ist nicht zu sehen. Aufgrund der Mauerstärken könnte es sich dabei um die Reste des Sockels eines grossen Wohnturms handeln.

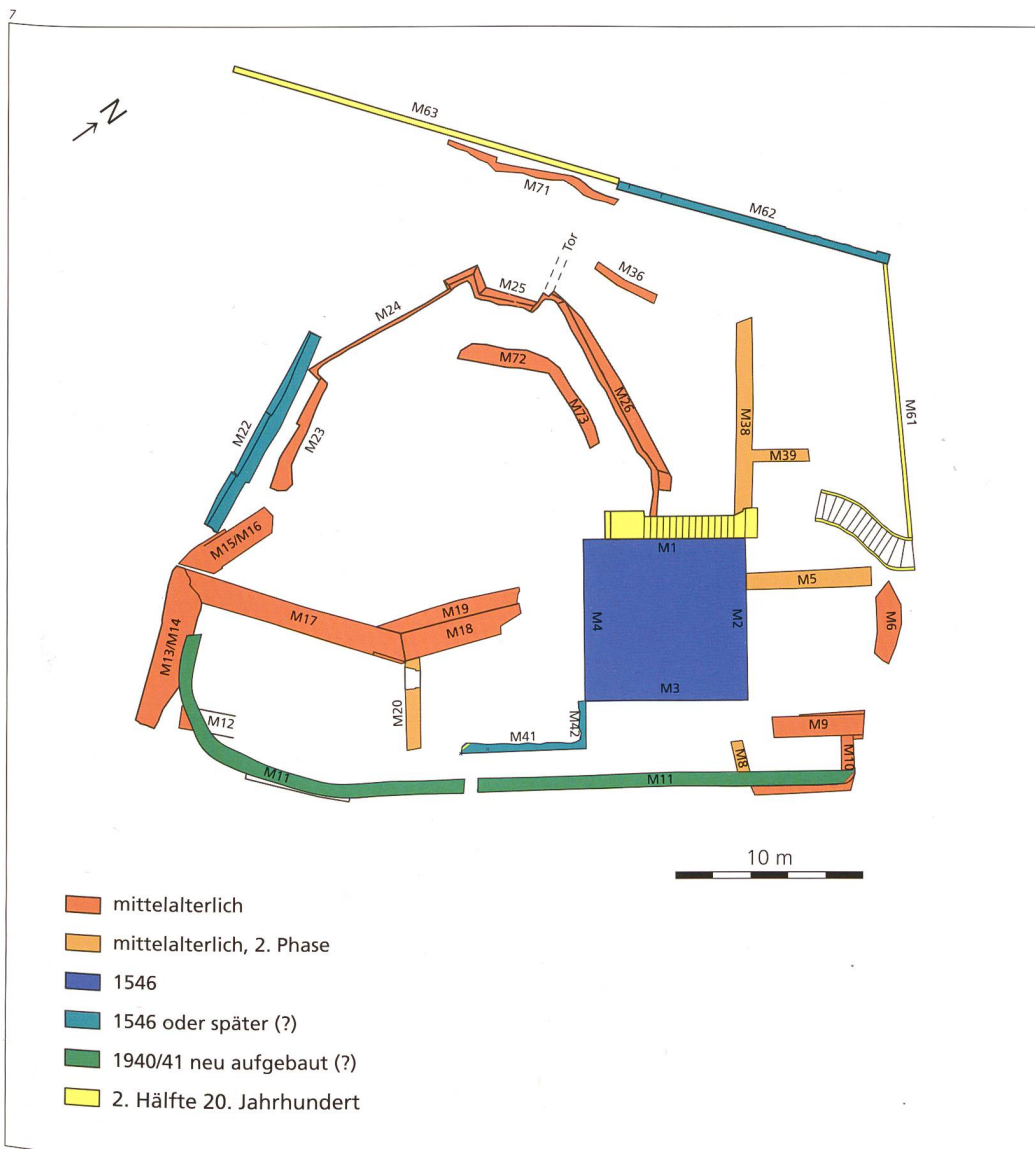
Abb. 7
«Buechischlössli» mit Burg-
ruine. Grundrissplan von 2012
mit allen oberflächlich sicht-
baren Mauern und möglichen
Bauphasen.
M 1:400.

Als Ergänzung und gleichzeitig auch als Grundlage für zukünftige Untersuchungen wurden die Umrisse sämtlicher im Gelände sichtbaren Mauerzüge eingezeichnet und in einem digitalen Grundrissplan festgehalten (Abb. 7).

Der Bauphasenplan (Abb. 7) stellt einen Versuch dar, die Mauerzüge zeitlich zu ordnen. Gleichzeitig diente er als Grundlage für das von Joe Rohrer, Luzern, gezeichnete Lebensbild (siehe Abb. 18). Beide beruhen auf der Annahme, dass sämtliche grossflächig mit Bruchsteinquadern verblendeten Mauern aus dem Mittelalter stammen.

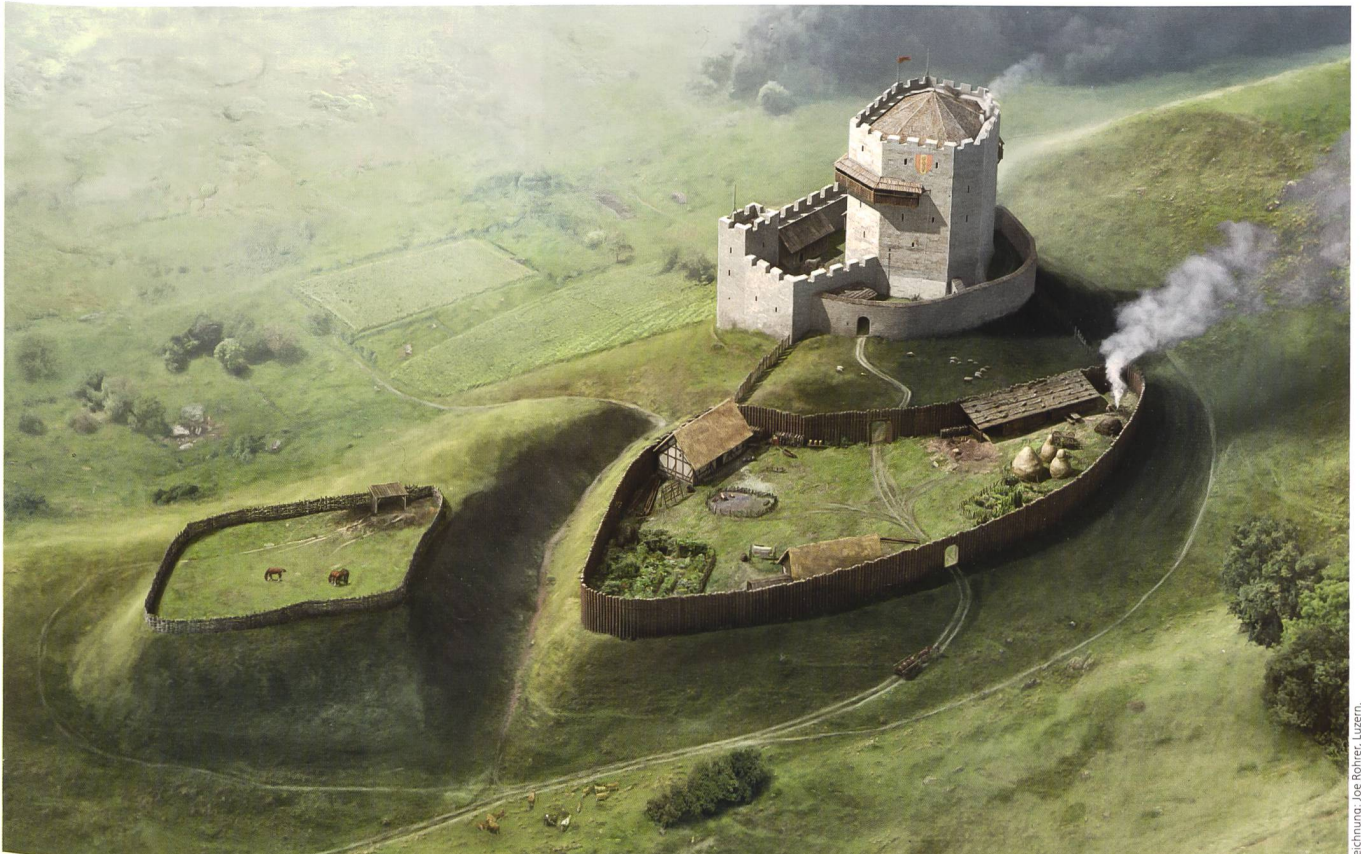
18

Lebensbild. Rekonstruktionsversuch, basierend auf allen heute noch sichtbaren Elementen der Burgruine – Gräben, Vorburg, Kernburg und Wohnturm.
