**Zeitschrift:** Archäologie und Denkmalpflege im Kanton Solothurn  
**Herausgeber:** Amt für Denkmalpflege und Archäologie des Kantons Solothurn  
**Band:** 28 (2023)

**Artikel:** Die Restaurierung des Solothurner Zeitglockenturms als Daueraufgabe  
**Autor:** Blank, Stefan  
**DOI:** <https://doi.org/10.5169/seals-1048366>

# Die Restaurierung des Solothurner Zeitglockenturms als Daueraufgabe

Der Zeitglockenturm ist das älteste, eines der repräsentativsten und wohl auch das unterhaltsintensivste Gebäude der Stadt Solothurn. Rund zwanzig Jahre nach der letzten Restaurierung waren erneut umfassende Massnahmen an der Gebäudehülle und am Uhrwerk notwendig.

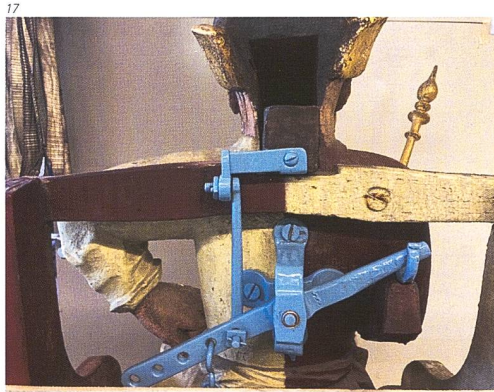
Abb. 17  
Detail des Mechanismus beim Narrenkönig, der die Bewegung des linken Armes und des Unterkiefers ermöglicht. Zustand nach der Restaurierung 2022.

Bei der Restaurierung der beweglichen und polychrom gefassten Holzfiguren war eine Arbeitsteilung notwendig. Zuerst stellte der Schlosser die aus Eisen gefertigte Mechanik (Abb. 17, 18) instand, dann wurden die Figuren zur Restaurierung der Fassungen ins Atelier überführt. Die Instandstellung der Mechanik beinhaltete bei allen Figuren zuerst deren komplette Zerlegung in die Einzelteile, anschliessend eine Reinigung, das Aufschweissen von eingelaufenen Teilen und zuletzt das Aufbringen eines Korrosionsschutzes.

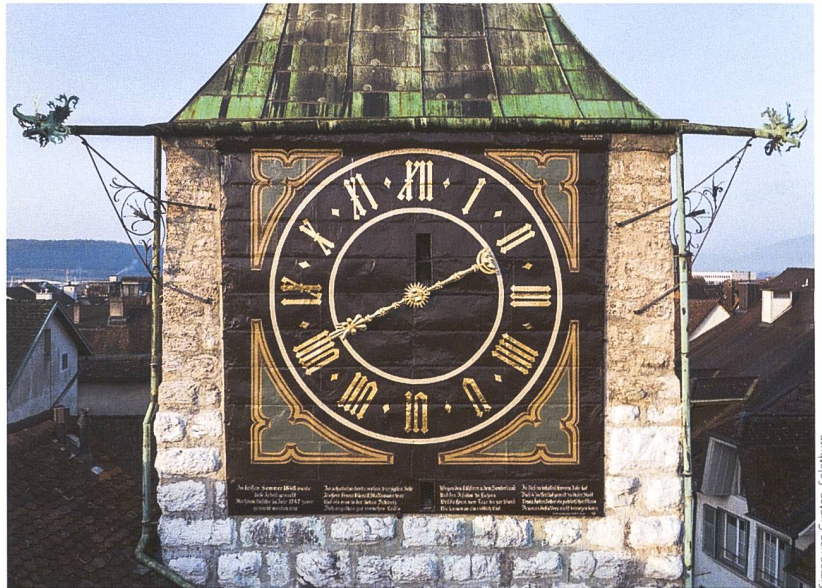
Die beiden auf Kupferblech gemalten Zifferblätter auf der Nord- und der Ostseite befanden sich in einem schlechten Zustand. Die im Jahr 1963 neu erstellten Ölmalereien waren bei der letzten Restaurierung von 1998 lediglich leicht überarbeitet worden und wiesen nun starke Witterungsschäden auf

Abb. 22  
Das ostseitige Zifferblatt nach der Neufassung 2022.

(Abb. 23, 24). Es fiel deshalb der Entscheidung, auf diesen beiden Seiten die losen Farbschichten bis auf die Grundierung zu entfernen, die beiden Zifferblätter in Ölfarbe komplett neu zu malen und die Ziffern neu zu vergolden (Abb. 22). Beim nördlichen Zifferblatt wurde zudem die Jahreszahl 1999 unten rechts durch die Jahreszahl 2022 ersetzt. Beim östlichen Zifferblatt musste die Inschrift am unteren Bildrand mit Pinsel neu aufgemalt werden. Ausführender war mit dem hochbetagten Alfred Erb notabene derselbe Maler, der die Inschrift schon 1963 neu gemalt hatte!

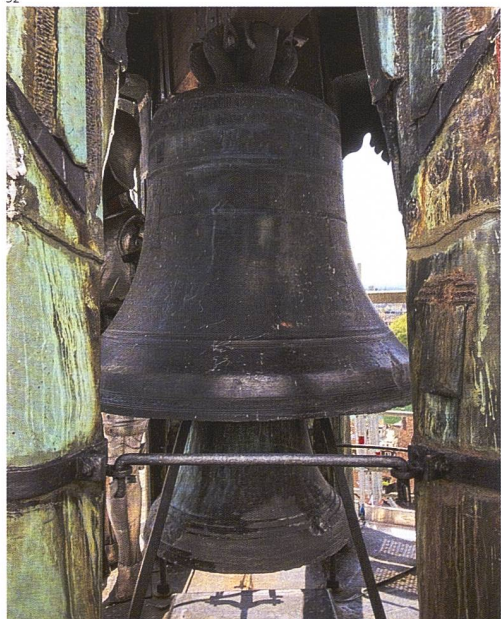
Abb. 32

Die grosse Stundenglocke ist an einem Holzjoch aufgehängt und wird vom Stundenschlagwerk zum Tönen gebracht. Die kleinere Viertelstundenglocke hängt an einem vierbeinigen Gestell.

Die grosse Stundenglocke von 1455 ist gemäss Inschrift das Werk von Johannes Vauqueron. Sie ist mittels eines Holzjochs an der Laternenkonstruktion aufgehängt. Die Aufhängung wurde kontrolliert und die Glocke durch das Nachspannen der Metallbänder am Holzjoch stabilisiert. Die kleinere Viertelstundenglocke von 1642 hängt gleich unterhalb der älteren Glocke an einem vierfüssigen Metallgestell (Abb. 32), das durch den Schlaghammer jeweils in Bewegung versetzt wird und deshalb durch zusätzliche Verstrebungen stabilisiert werden musste. Zudem erhielten die Gestellfüsse eine zusätzliche

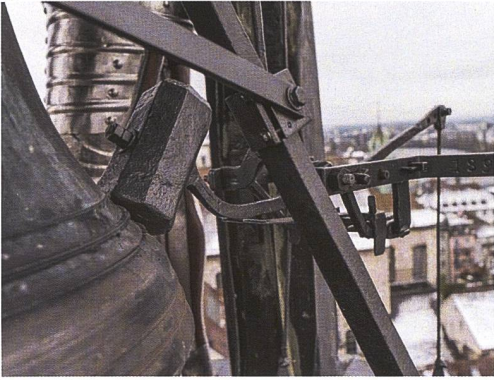
Abb. 38  
Das Viertelstundenschlagwerk  
im Zustand nach der Revision  
2022.

Das vom Jacquemart betriebene Stundenschlagwerk  
ist ein komplizierter und sehr stark beanspruchter  
Mechanismus (Abb. 39). Das Hammerhebwerk  
wurde komplett in seine Einzelteile zerlegt, abge-  
nützte Stellen wurden aufbereitet, Lagerungen re-  
vidiert, alles gereinigt, mit Korrosionsschutz versehen  
und wieder montiert. Dieselbe Behandlung erfuhr  
auch das Viertelstundenschlagwerk (Abb. 38).

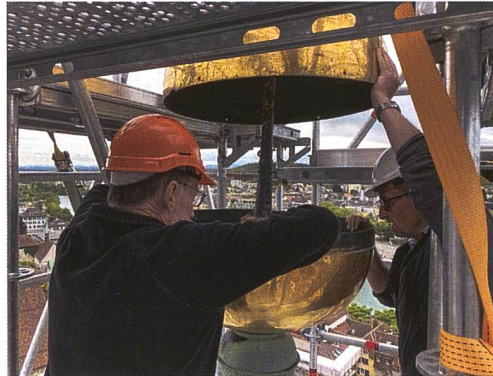
Abb. 41  
Die grosse Kugel der Turm-  
spitze während der Öffnung  
und Demontage.

Um den Zustand der Turmspitze und ihrer Befesti-  
gung in der Unterkonstruktion beurteilen zu kö-  
nnen, wurde die gesamte Spitze demontiert, die Ver-  
ankerung der Eisenstange im Holzwerk kontrolliert,  
die Blechverkleidung gerichtet und neu befestigt.  
Die aus zwei Teilen bestehende Turmkugel (Abb. 41)  
und die Wetterfahne erhielten in der Werkstatt  
eine Neuvergoldung mit Rosenobel-Doppelgold  
(Abb. 40). Wie schon 1998 wurde die in der Kugel  
vorhandene Zeitkapsel geöffnet und deren Inhalt  
dokumentiert. In chronologischer Reihenfolge sind  
folgende Dokumente enthalten: Kupferplatte von
