Artikel: Stahlbrücken zwischen Reichenau und Ilanz : Massnahmen zur Weiternutzung

Stahlbrücken zwischen Reichenau und Ilanz – Massnahmen zur Weiternutzung

Thomas Ekwall

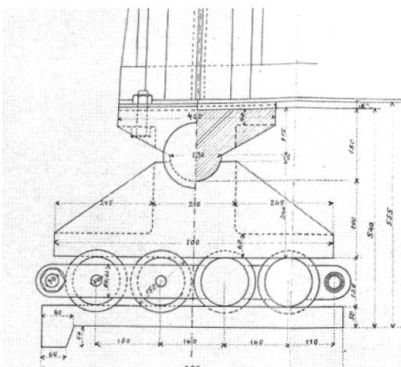
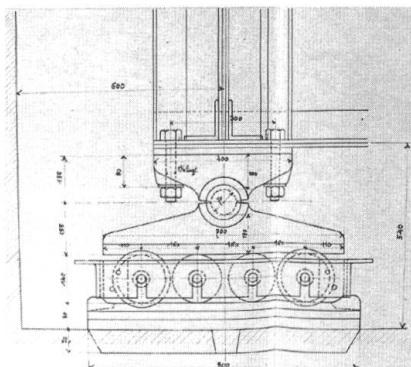
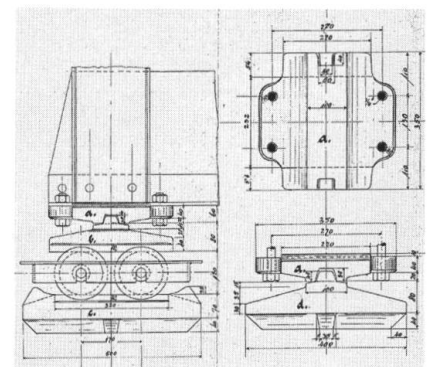
Drei unterschiedliche Umsetzungen der beweglichen Rollenlager bei Farsch, Isla-Bella und Valendas (unten v.l.n.r.): Zylinder-Halbzapfen-Kipplager, Zylinderzapfen-Kipplager und Linien-Kipplager sowie feste Kipplager der Vorderrheinbrücke Valendas.
