### Constructions en béton armé.

*Rapport des experts sur l'accident de l'« Eschenvorstadt », à Bâle.*

#### Chapitre VII. Les calculs statiques.

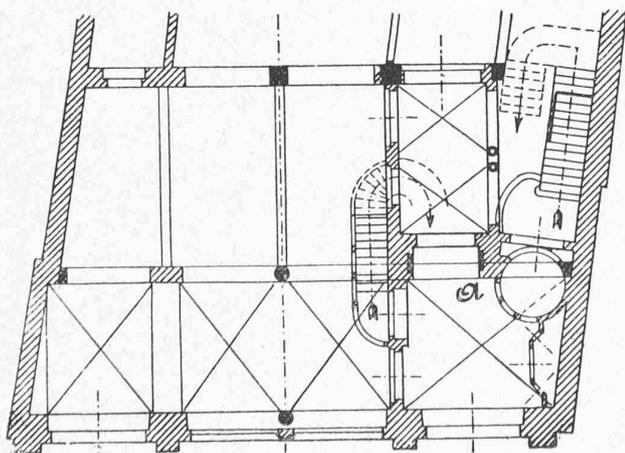
Fig. 2. — Rez-de-chaussée.

Enfin si nous ajoutons que le sommier 3-4 était déjà fissuré dans sa surface inférieure, ainsi que cela a été attesté par plusieurs ouvriers, nos remarques nous amèneront à conclure que l'effondrement de la bâtisse a commencé par se produire en cet endroit gravement affaibli.

La poutre 3-4 une fois détruite il fallait nécessairement que les plafonds au-dessus du rez-de-chaussée, et au-dessus du premier étage, s'écroulassent sur une étendue d'environ 11 m. sur 5 1/2 m. La couverture de la cave fut emportée par la chute des parties supérieures.
