Artikel: L'usure des turbines hydrauliques, ses conséquences et les moyens d'y parer
Autor: Dufour, Henri
DOI: <https://doi.org/10.5169/seals-35782>

L'usure des turbines hydrauliques, ses conséquences et les moyens d'y parer

par HENRI DUFOUR, ingénieur, à Bâle.

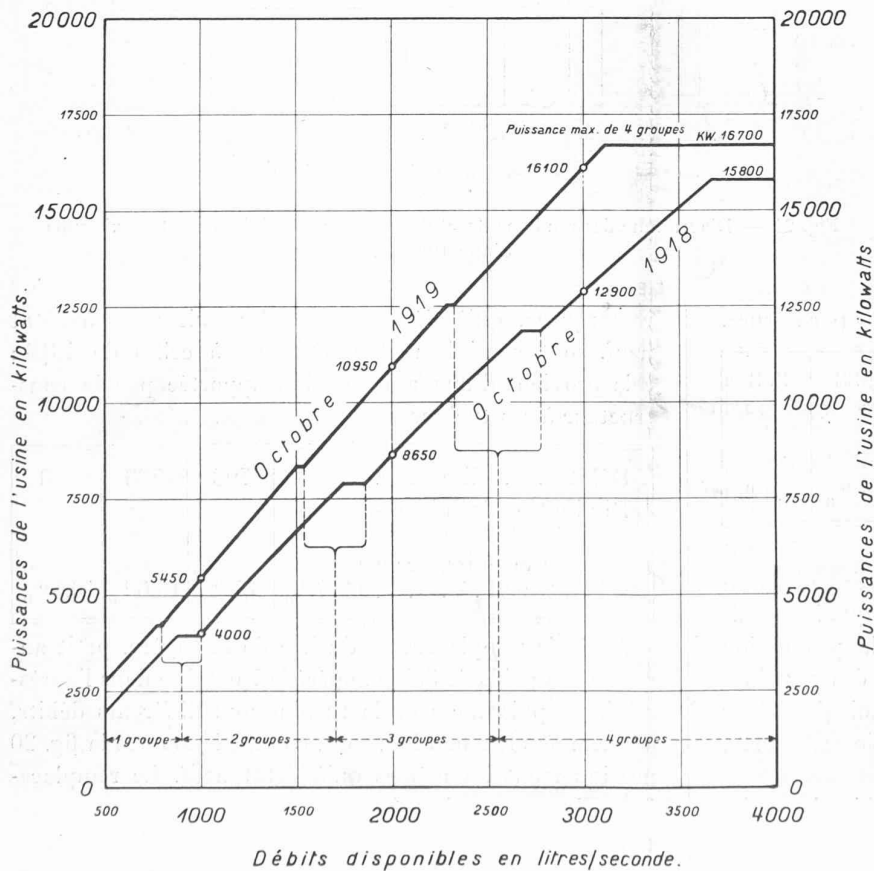
Les diagrammes de la fig. 22 représentent, ordonnées selon les débits disponibles, les puissances de l'usine de

Fig. 22. — Diagramme des puissances disponibles de l'usine de l'Ackersand, en 1918 (avec dessableur primitif) et en 1919 (avec dessableur transformé).

l'Ackersand en kW., aux bornes des alternateurs, calculées avec les rendements des turbines tels qu'ils étaient en octobre 1918 et 1919 :

Débits disponibles litres/s.	3000	2000	1000
Gain de puissance obtenu en octobre 1919, par rapport à la puissance en octobre 1918 en . . . kW :	3200	2300	1450
. ou	24,7 ^o / _o	26,6 ^o / _o	36,3 ^o / _o

Toutes les puissances des figures 19, 20 et 21 sont calculées avec la même chute utile ; pour les puissances de la fig. 22, il a été tenu compte des pertes de charge dans les conduites, augmentant avec le débit.
