**Artikel:** Stabilisation d'un massif rocheux surplombant la voie CFF entre Salquenen et Loèche  
**Autor:** Matthey, Bernard / Clavien, Félicien  
**DOI:** <https://doi.org/10.5169/seals-74332>

# Stabilisation d'un massif rocheux surplombant la voie CFF entre Salquenen et Loèche

par Bernard Matthey, Lausanne, et Félicien Clavien, Sion

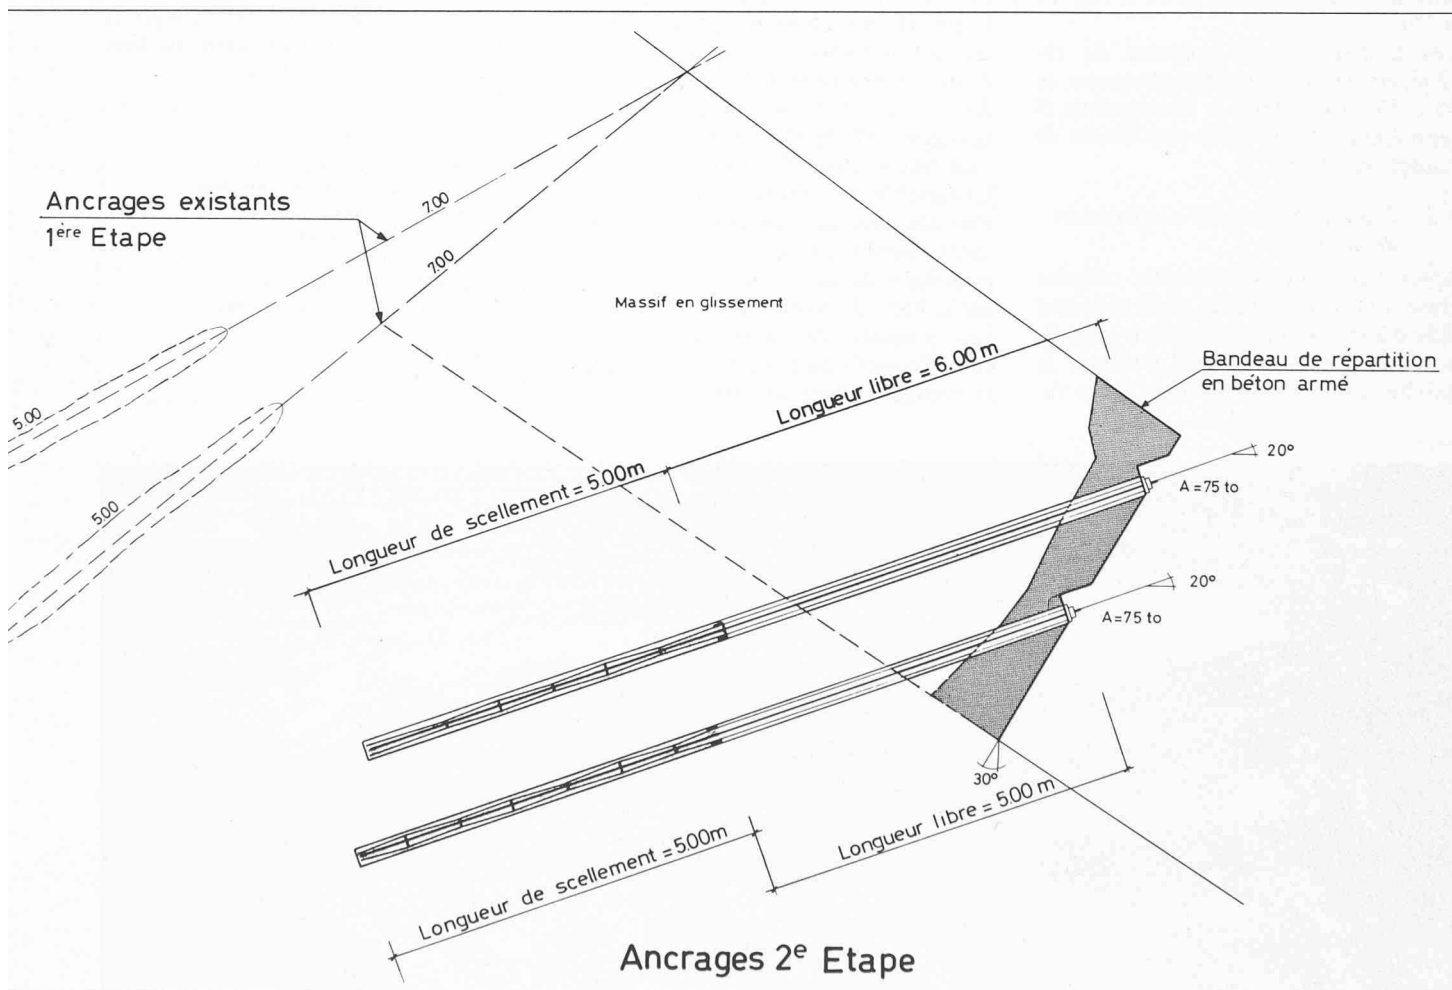
Fig. 15. — Ancrages 1<sup>re</sup> étape, en aval de la route avec vue partielle des bandeaux ancrés de la 2<sup>e</sup> étape.

La pose des ancrages a débuté immédiatement après que le maître de l'œuvre et le bureau de géotechnique eurent arrêté les premières mesures d'assainissement en collaboration avec l'entreprise spécialisée.
