Zeitschrift: Ingénieurs et architectes suisses
Band: 109 (1983)
Heft: 25

Artikel: Les chaussées de ponts - dégâts et réparations
Autor: Kilcher, Friedrich / Fouvy, Michel
DOI: <https://doi.org/10.5169/seals-75010>

Les chaussées de ponts — dégâts et réparations

par Friedrich Kilcher, Soleure et Michel Fouvy, Cully

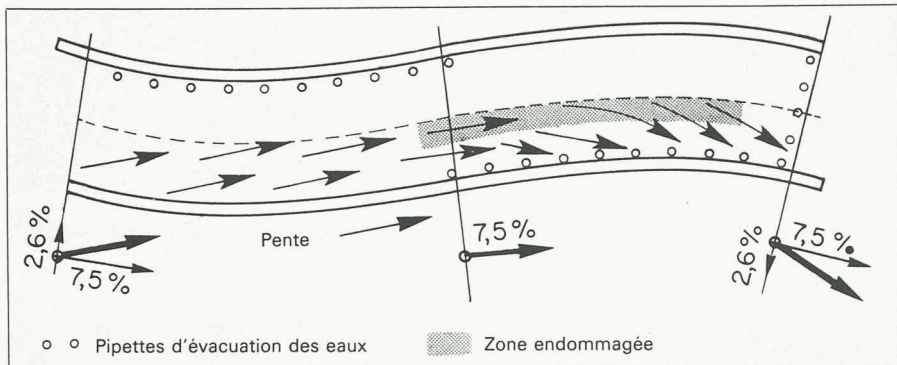
Fig. A1. — Représentation schématique de l'emplacement des pipettes et du sens d'écoulement de l'eau dans le revêtement.

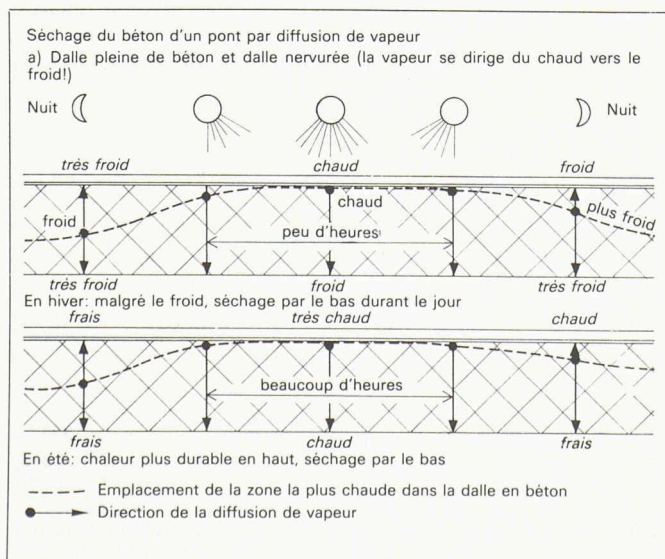
Fig. G1. — Dalle nervurée en béton d'un pont d'autoroute dans une région de montagne.
