Artikel: Assainissement du passage sur voie Sébastopol
Autor: Tellenbach, André
DOI: <https://doi.org/10.5169/seals-77680>

Assainissement du passage sur voie Sébastopol

PAR ANDRÉ TELLENBACH,
TRAMELAN

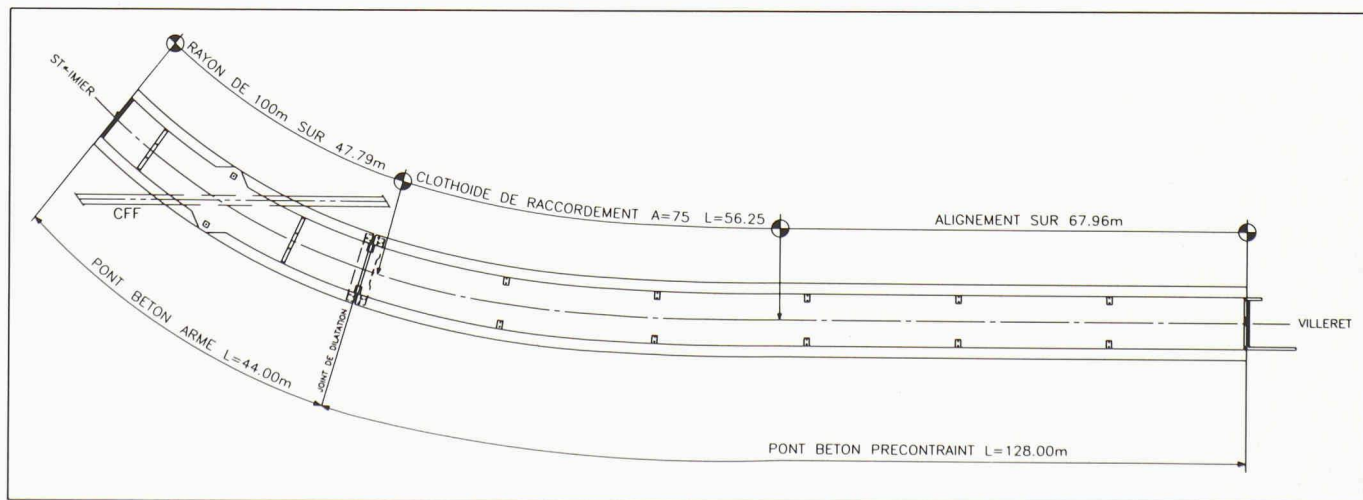
Cet ouvrage d'une longueur de 172 m comprenant une chaussée de 7,5 m et deux trottoirs de 1,5 m de large, a été construit en 1964-1965. Il est en fait constitué de deux ponts distincts. Le premier est un pont-poutre en béton précontraint, avec évidements Coffratol, d'une longueur de 128 m, avec deux travées de rive de 20 m de portée et 4 travées médianes de 22 m. Le second est un pont-dalle en béton armé d'une longueur de 44 m composé de 4 travées dont les portées sont de 10,2 m pour les travées de rives et de 11,8 m pour les travées médianes. Les deux ponts sont reliés entre eux par un joint de dilatation et comportent chacun un appui fixe sur leur culée et des appuis intermédiaires glissants (fig. 1).

Fig. 1. – Situation du passage sur voie Sébastopol.

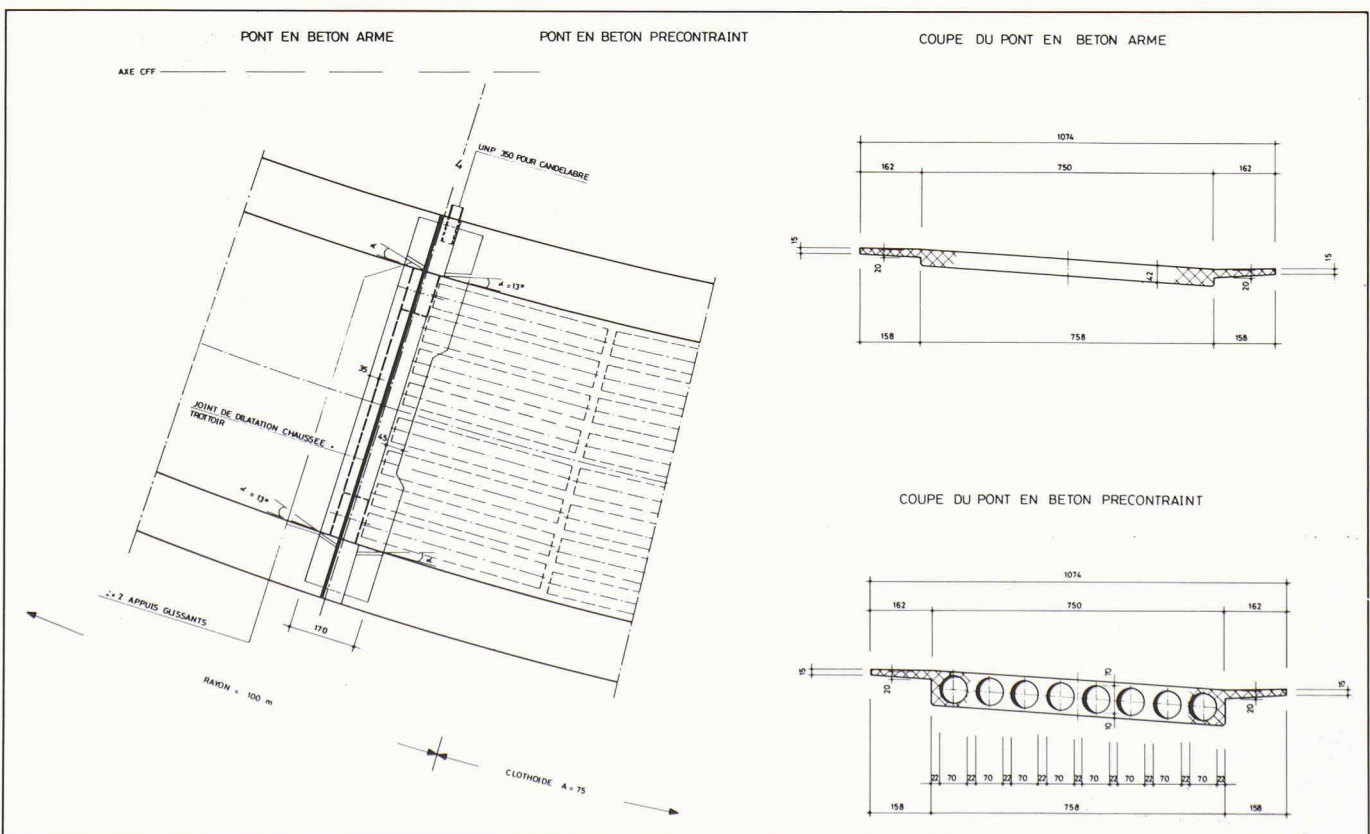
Fig. 3. - Dilatation du pont.

La réfection complète du joint a nécessité la mise en place, en deux parties, sous trafic alterné, d'un nouveau joint étanche et moins bruyant, pouvant supporter non seulement une déformation longitudinale mais égale-
