Artikel: Le pont sur la Reuss à Wassen - analyse des dégâts et concept de reconstruction

Autor: Menn, Christian

Le pont sur la Reuss à Wassen – analyse des dégâts et concept de reconstruction

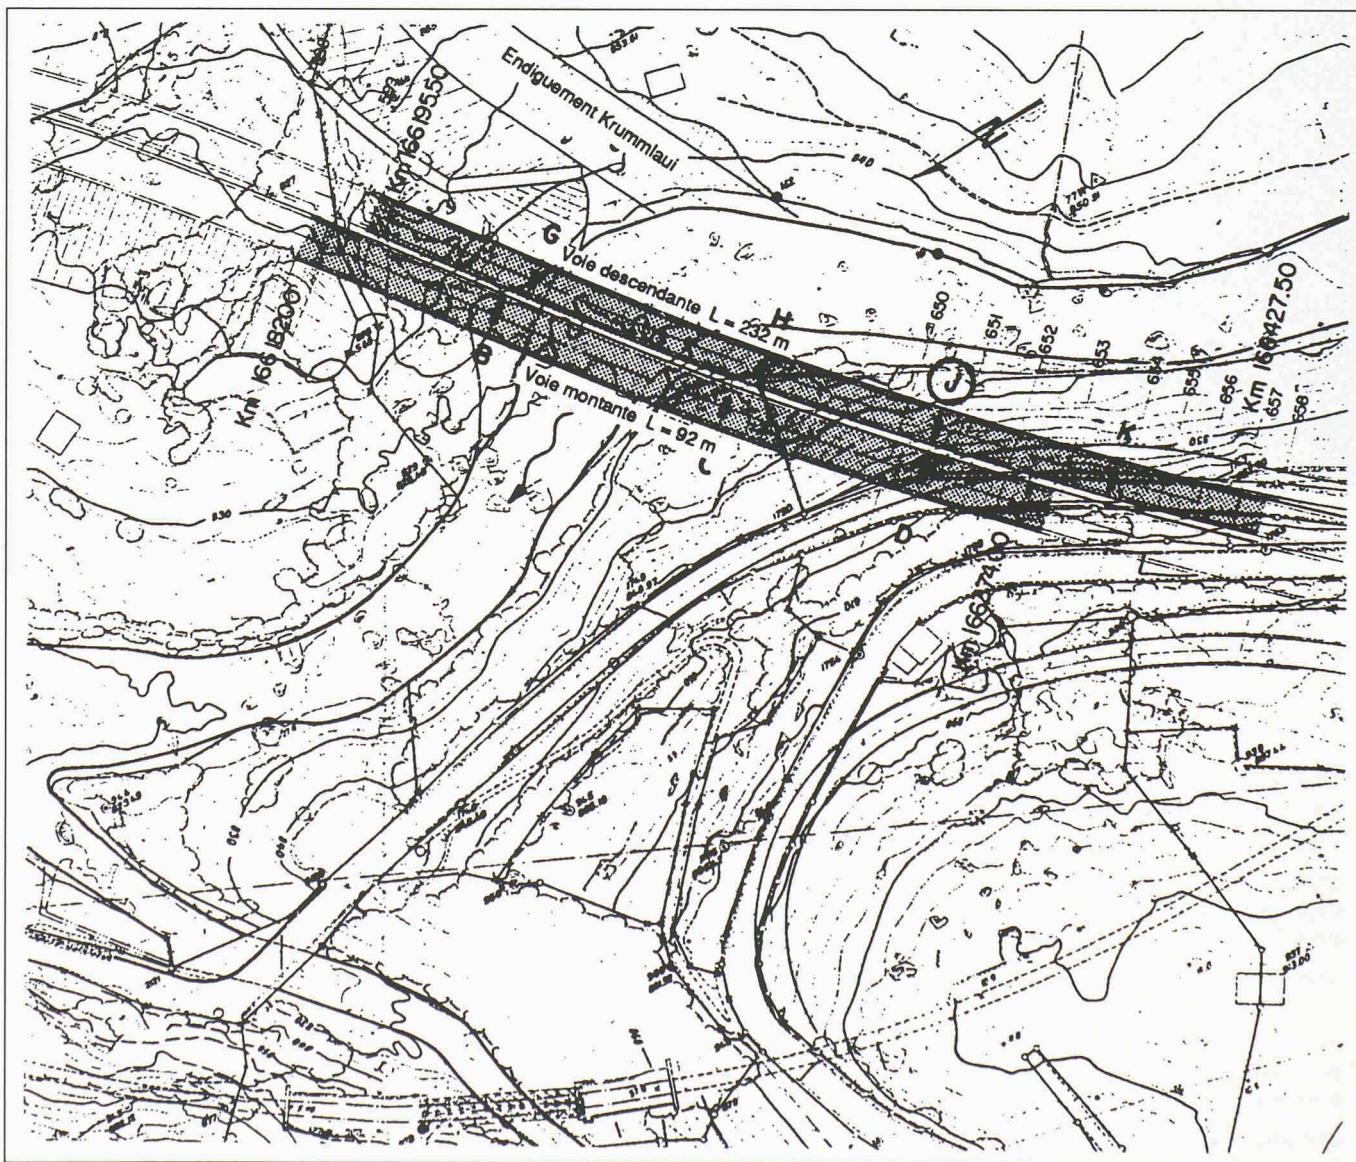
Fig. 1. – Situation.

Pour évaluer les possibilités de fondation pour la pile J mise à nu par les eaux, affaissée et déviée, on disposait seulement d'une carte géologique de surface datant de l'époque de l'établissement du projet de pont. Il n'existait aucune autre information, notamment des résultats de sondages. C'est la raison pour laquelle, dès que la pile J a été consolidée par des remblais, on a tout d'abord procédé à trois forages de sondage carottés. Ceux-ci devaient fournir des renseignements sur la situation des fondations dans la zone de la reprise en sous-œuvre de la pile en question. Dans une deuxième étape, on a opéré quatre forages près des autres piles des deux côtés de la Reuss (fig. 1), dans la

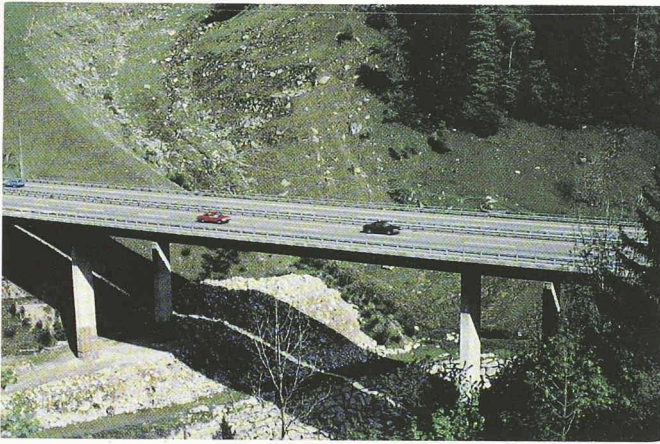
Fig. 2. – Pont sur la Reuss (1985); vue vers l'amont.
(Photo C. Menn.)

Le projet de pont est issu d'un concours organisé en 1967. Son exécution avec la digue paravalanche, la protection de la rive dans la zone de la pile, le déplacement de la route cantonale et le raccordement à Wassen, datent des années 1970-1974 (fig. 2).

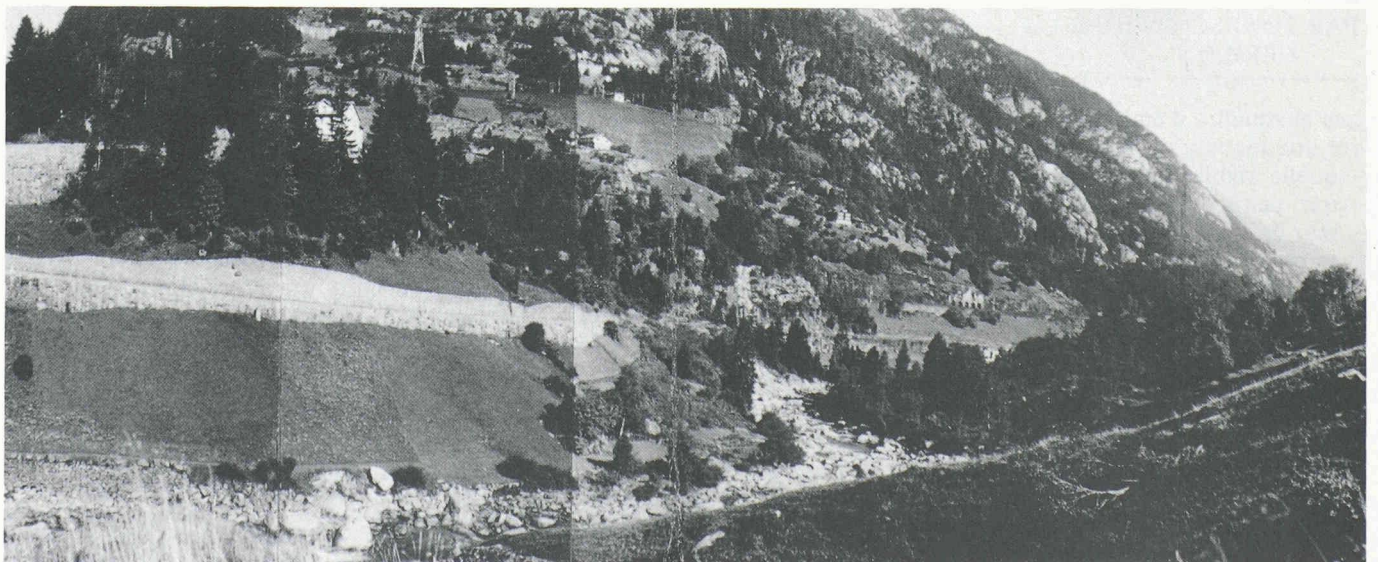
Fig. 9. - Le lit de la Reuss avant la construction du pont; vue vers l'aval.

Il y a dix mille ans, la région de Wassen était un paysage de moraine. L'érosion a donné à la vallée sa forme actuelle. Cette érosion ne s'est cependant pas produite continuellement, mais par paliers, en particulier lors des grandes crues centennales. Des gravures du siècle dernier montrent que le cours de la Reuss ne s'est plus modifié ces cent cinquante dernières années. La photo de la figure 9, prise avant la construction du pont, permet (probablement) de reconnaître encore sur la rive gauche de la Reuss des restes de l'ancien sentier muletier du XVII^e siècle. Cela signifie que pendant plusieurs générations, il n'y avait plus eu d'érosion massive des berges. Il est donc compréhensible que ce danger n'ait pas pu être pressenti par des ingénieurs, pourtant fort bien informés de la situation dans la vallée de la Reuss.
