**Artikel:** Direction des travaux: reconstruction du pont sur la Reuss à Wassen

**Autor:** Glutz, André von

# Direction des travaux

## Reconstruction du pont sur la Reuss à Wassen

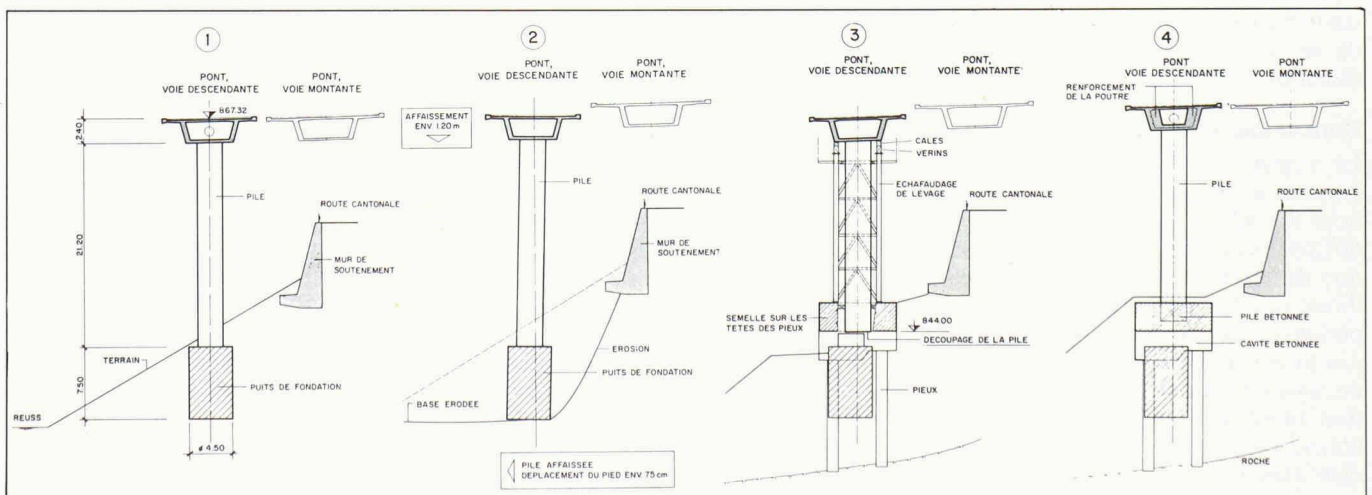
Fig. 3. - Phases de la séquence des dommages et de la reconstruction.

dans le caisson du tablier. Ce n'est qu'en avril 1988 que le découpage du pied de la pile J put être entrepris. La dernière phase de levage eut lieu après le scellement des fissures principales et la pose des renforcements du caisson du pont avec la nouvelle précontrainte. Les essais de charge s'étant révélés probants, la chaussée du pont fut alors étanchéifiée par un traitement de surface, et remise en état.

Le 15 juillet 1988, le pont de la voie descendante put être ouvert à la circulation estivale dans les délais (fig. 3).

purent être menés à terme au cours de cette deuxième phase. De la résine synthétique a été injectée dans les nombreuses fissures apparues dans le caisson du pont et les piles. Puis, on procéda au bétonnage de la pile dans la semelle et celle-ci retrouva sa fonction initiale en reprenant la force des vérins. La zone en dessous du viaduc à flanc de coteau de la route cantonale dut, quant à elle, être consolidée par des travaux de jetting supplémentaires.

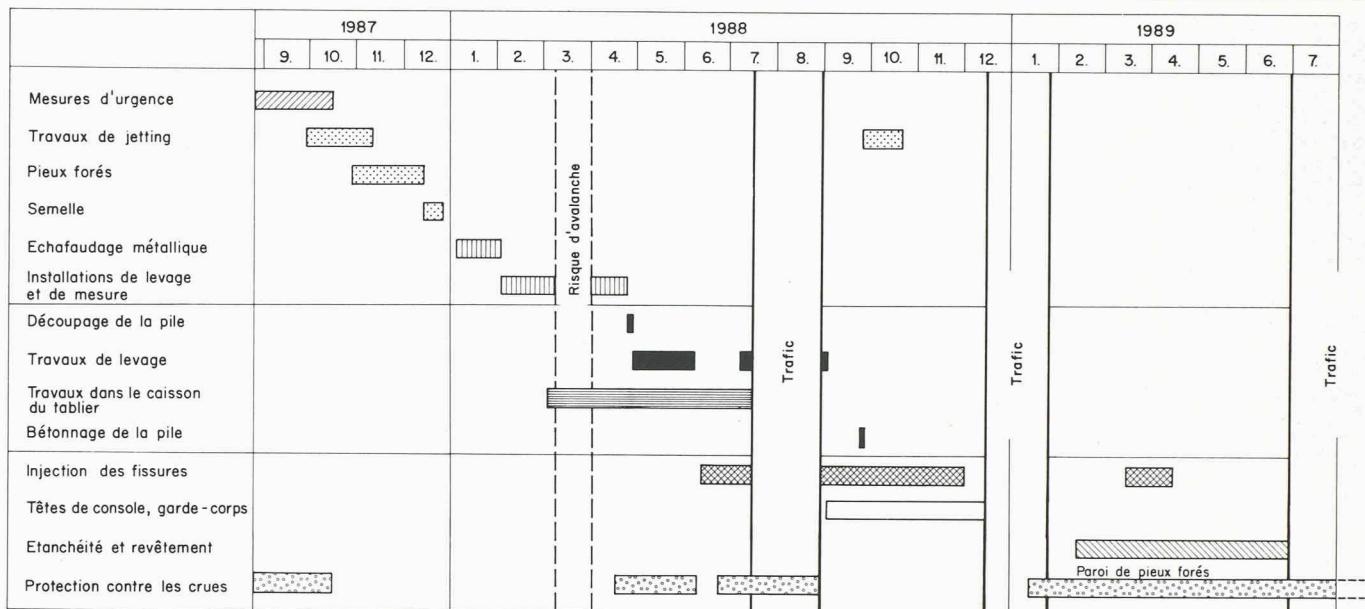
Fig. 4. – Exécution des travaux du pont sur la Reuss à Wassen.

Les mesures d'urgence et les premiers travaux de consolidation furent réalisés sous la direction de l'Office des travaux publics du canton d'Uri, qui transféra ensuite petit à petit les tâches de surveillance et d'organisation à la direction locale des travaux (fig. 4).

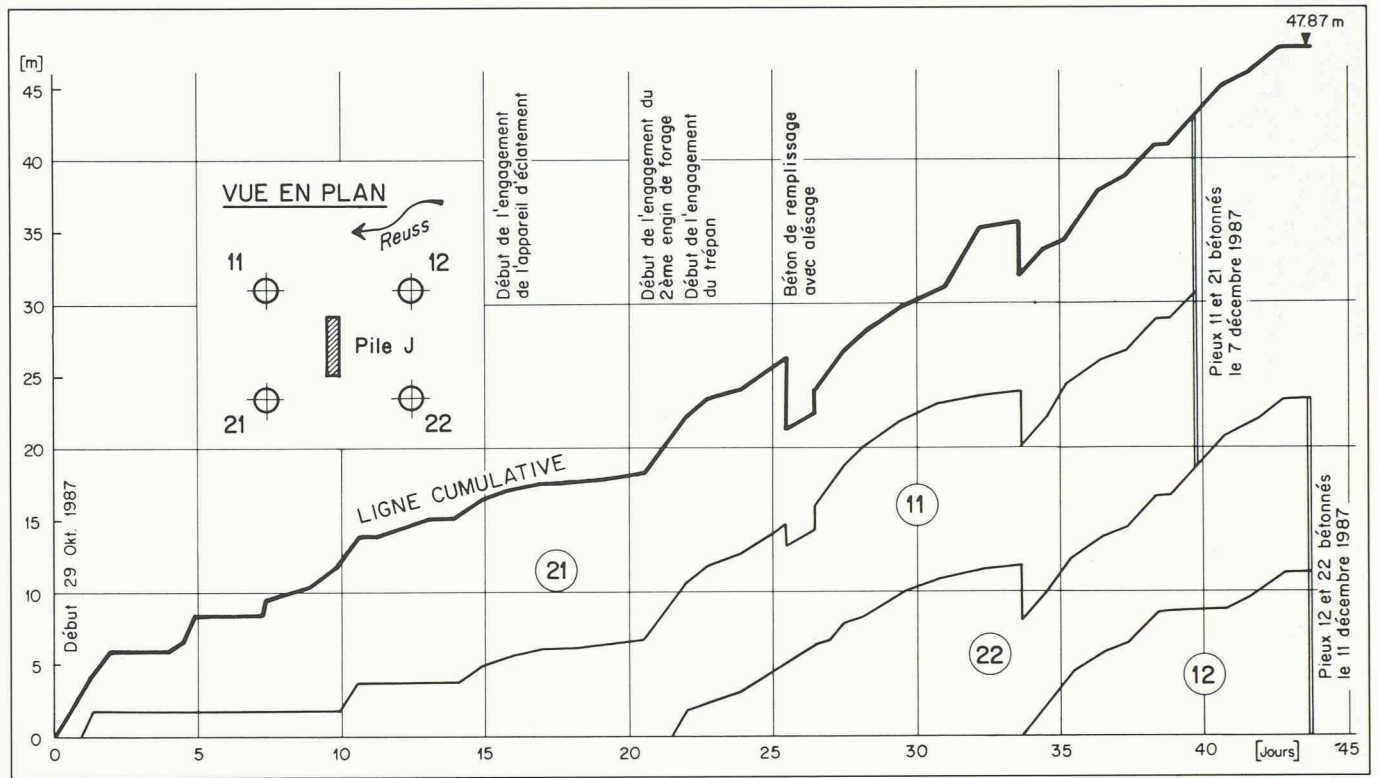
C'est le 28 octobre 1988 que le premier engin de forage rotatif put entrer en fonction, l'état du pont excluant tout ébranlement dû à un travail de trépanage ou à l'emploi d'explosifs. Alors que dans les premiers mètres du forage, la progression s'était avérée suffisante, celle-ci se ralentit rapidement, notamment au niveau du fond de la Reuss, en raison des blocs grossiers du remblai d'urgence. Pour accélérer le travail, les mesures suivantes furent prises :

- installation d'un deuxième engin de forage
- essai de trépanage avec mesure des valeurs d'ébranlement
- travail de nuit (travail en deux équipes)
- travail le samedi et, ultérieurement, aussi le dimanche (fig. 5).

Pour la mesure des valeurs d'ébranlement, divers emplacements de sondage furent choisis avec des hauteurs de chute de trépan allant de 0,50 à 3,00 m dans le trou foré à partir de 5,00 m de profondeur. Pour l'accélération maximale, on mesura une valeur de 0,75 mm/s<sup>2</sup>, si bien que le trépanage put être autorisé pour une hauteur de chute de 1,00 à 1,50 m (fig. 6). La très grande dureté du granite entraînant une importante usure mécanique, les couronnes de forage rotatif durent constamment être remplacées et des ruptures d'engrenages et d'arbres

Fig. 5. – Diagramme d'avancement des travaux des pieux forés.

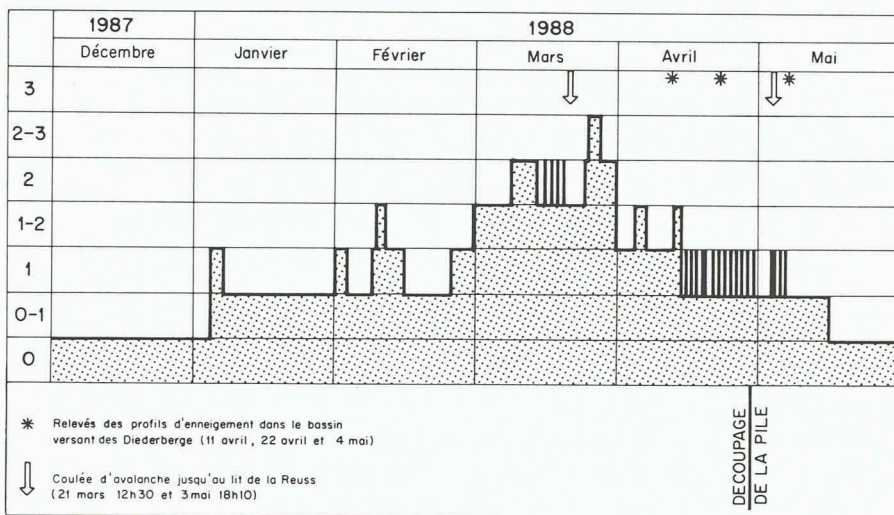
Fig. 12. – Diagramme des degrés de danger d'avalanche.

- risque d'avalanche 2 : danger d'avalanche croissant, les travaux doivent être interrompus;
- risque d'avalanche 2-3 : fermeture de la route cantonale (fig. 12).
