Artikel: La reconstruction et l'assainissement du pont sur la Reuss à Wassen

La reconstruction et l'assainissement du pont sur la Reuss à Wassen

PAR E. BRÄM, ZÜRICH

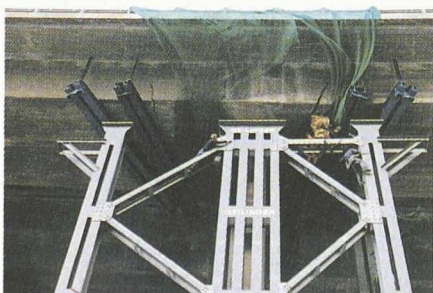
Au mois de janvier suivant, on a monté l'échafaudage en acier (fig. 7) et aménagé la plate-forme de travail. A la mi-février, le pont a été pour la première fois vraiment assuré par les vérins mis en place sous le tablier.

Fig. 7. – Montage de l'échafaudage.
