Lot d'ouvrage 1: les ponts

Par Rudolf Vögeli,
Hugo Moretti et
Manuel Schmid,
Effretikon

L'état des ouvrages avant l'intervention, ainsi que les objectifs assignés à leur réfection sont traités ici à l'exemple de divers ponts représentatifs de l'ensemble des ouvrages d'art inclus dans les groupes 3b et 3c.

En tout, trois ouvrages seront abordés dans cet article: l'ouvrage 407 (pont sur la Reuss à Felli), l'ouvrage 409 (viaduc à flanc de coteau de Gurtellen) et l'ouvrage 412 (pont sur la Reuss à Wassen). Une courte introduction est consacrée à chacun d'eux.

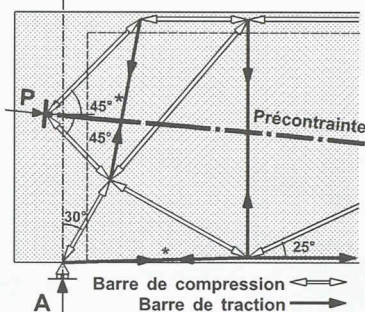
Aux abouts de l'ouvrage (culée Nord), l'inspection a mis en évidence des fissures dont l'ouverture va jusqu'à 1,3 mm, au voisinage des appuis (fig.4). Quant aux extrémités des poutres, d'une hauteur de 3,60 m, elles présentent un porte-à-faux de 0,60 m à cet endroit. Or, comme le montre une modélisation en treillis, l'armature

Fig 5. - Modélisation en treillis

de 4 \varnothing 18 mm par âme ne suffit pas à introduire correctement les réactions d'appui et celles-ci ne peuvent pas être transmises par des plaques d'ancrage, étant donné que les câbles de précontrainte sont injectés. A l'extrémité des poutres, la sécurité de la structure n'est donc plus suffisante.
