Artikel: Remise en état du pont "Salignatobel"
Autor: Figi, Heinrich
DOI: <https://doi.org/10.5169/seals-81513>

Remise en état du pont «Salginatobel»

(GÉNIE CIVIL)

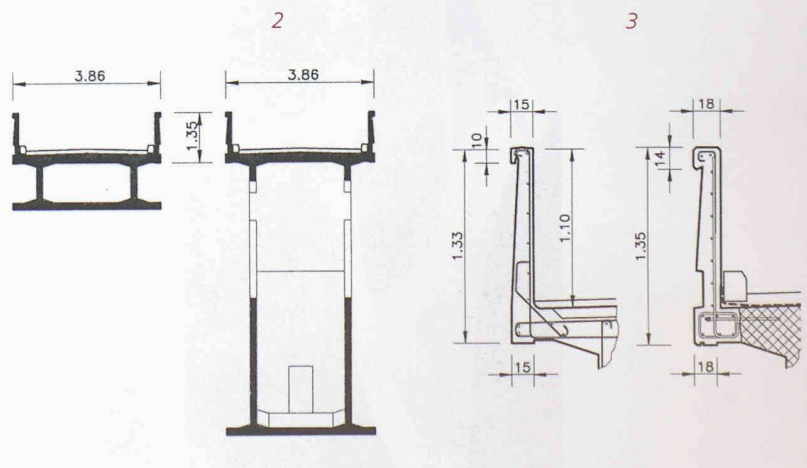
Fig. 4 : Hydrodémolition du vieux béton

Afin de pouvoir assurer une protection de l'armature à long terme et remettre en état les nombreuses zones endommagées de la surface, 10 à 20 mm de vieux béton ont été démolis avec un jet à haute pression (fig. 4), puis remplacés par 30 mm de béton projeté. Pour conserver la texture des surfaces apparentes, ce dernier a dû être structuré. Après discussion, les responsables des Monuments historiques ont autorisé le remplacement des deux parapets, exigeant toutefois que leur forme initiale, les parements irréguliers dus au coffrage, ainsi que leur épaisseur extrêmement faible soient autant que possible respectés.
