**Artikel:** Travaux de transformation et d'assainissement du pont sur le Javroz (1998-2000)

Knud Sunier, Département des ponts et  
chaussées, Fribourg  
Alain Rime, bureau Benoît Stempfél Ingénieurs  
Conseils SA, Fribourg  
Alain Repond, entreprise A. Repond SA,  
Charmey  
Eugen Brühwiler, professeur, MCS, EPFL

# Travaux de transformation et d'assainissement du pont sur le Javroz (1998-2000)

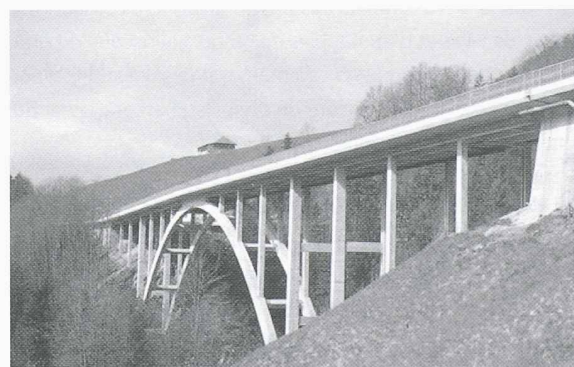
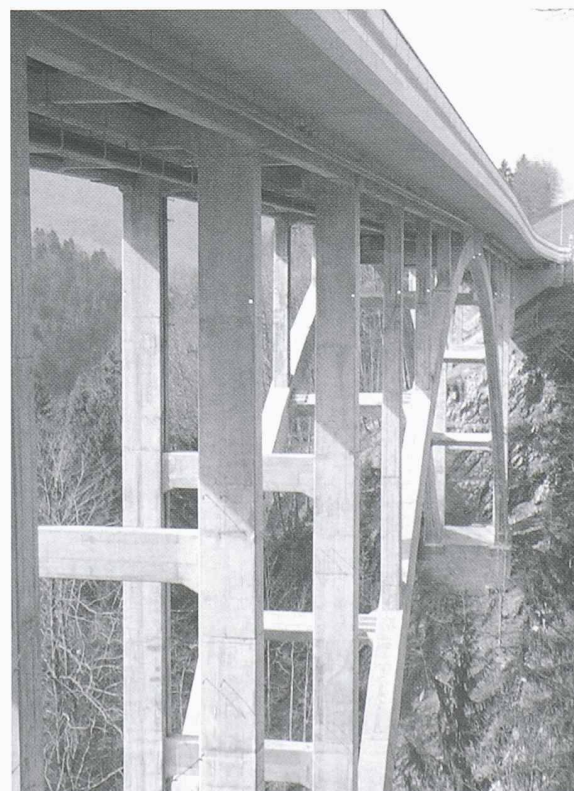
Fig. 9 et 10: L'ouvrage terminé (Photos Olivier Bernard)

Le maître de l'ouvrage peut se déclarer totalement satisfait par le résultat (fig. 9 & 10). Témoin marquant de l'époque de sa réalisation, le pont sur le Javroz est non seulement prêt à affronter l'avenir, mais il a conservé son esthétique originale. Sur ce plan, on peut même affirmer qu'il a gagné en élégance par la proportion de ses nouveaux porte-à-faux et le traitement de leur forme. Il demeure ainsi, et pour longtemps, un ouvrage digne de son site et de tous ceux qui ont œuvré à sa réalisation.
