**Artikel:** Fallingwater - La restauration d'un emblème du patrimoine américain  
**Autor:** Silman, Robert  
**DOI:** <https://doi.org/10.5169/seals-80298>

# Fallingwater -

## La restauration d'un emblème du patrimoine américain

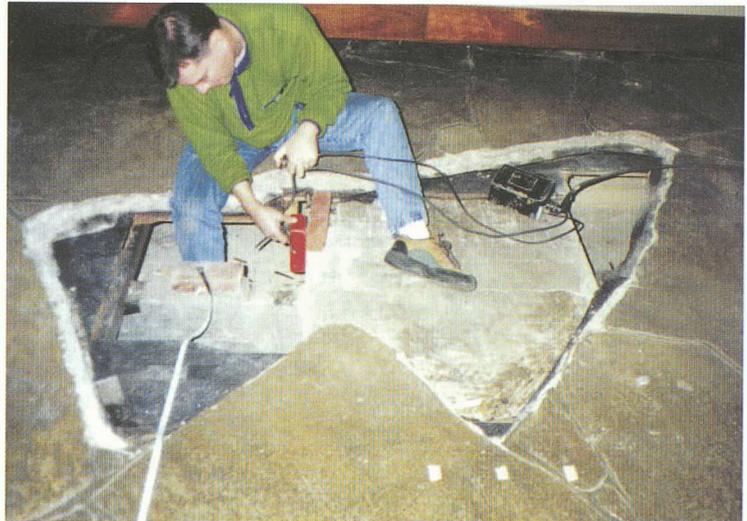
Fig. 11 : Étayage provisoire sous la dalle du premier étage

Nos interlocuteurs se montrèrent cependant tout à fait convaincus et ils acceptèrent notre proposition de munir l'édifice d'étais provisoires en attendant qu'une solution définitive puisse y être appliquée. C'est ainsi qu'au début du printemps 1997, une rangée d'étais de structure en acier fut mise en place, avec des treillis d'acier reposant sur des boulons d'ancrage forés directement dans la roche qui constitue le lit du ruisseau (fig. 11). Un tel étayage aurait de toute manière dû être réalisé pour exécuter des réparations définitives et, en attendant, il constituait un gage de sécurité contre tout nouveau fléchissement et permettait de poursuivre sereinement les visites guidées de la maison.
