# LA MENACE DES MURS DE SOUTÈNEMENT EN L

Les inspections visuelles étant insuffisantes pour évaluer l'état réel des murs en L, l'OFROU leur a consacré une étude pilote.

Erdjan Opan, Roman Ryser, Frédéric Mayoraz et Yann Smith

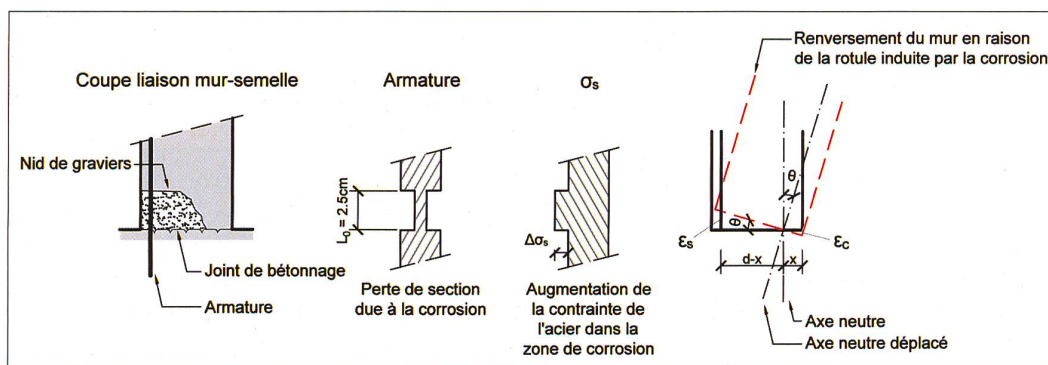
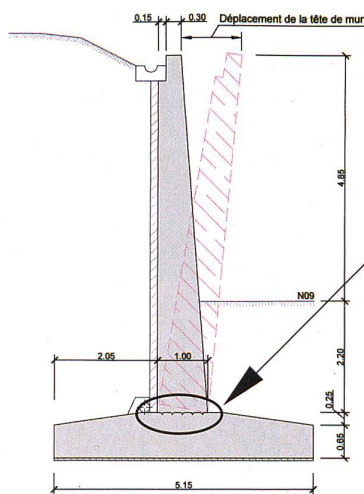
Figure 1 : coupe et modèle de déformation

Selon les conclusions du rapport « Gefährdung von Winkestützmauern durch Korrosion, Untersuchung des Bruchverhaltens », le mécanisme de rupture étudié en cas de perte de section de l'armature principale est de type non ductile. Cela vaut également pour les murs ayant une armature relativement ductile (par exemple Acier I ou Acier IIb). Les murs ayant une armature moins ductile (en particulier Acier IIIB et S 500b) sont encore plus critiques.

Du fait que le déplacement horizontal maximal de la tête de mur avant rupture est faible (de l'ordre de 0,1 à 0,2% de la hauteur du mur), un suivi géométrique périodique du déplacement de la tête de mur ne permet vraisemblablement pas de détecter avec suffisamment de fiabilité un état critique du mur. De même, un système de mesures avec des appareils sensibles (tel que clinomètre) ne permet un contrôle fiable que dans de rares cas.

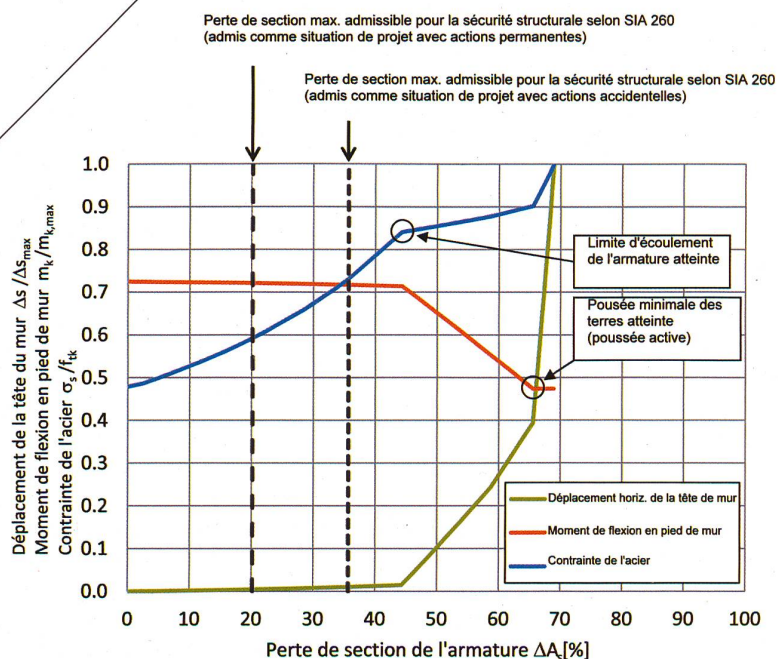
- 1 Synthèse des statistiques liées à la corrosion des armatures
- 2 Armature principale avec perte de section, localisation de l'armature principale d'un mur en L
- 3 Carottages Ø 300 mm depuis l'aval de l'ouvrage avec pré-fouille
- 4 Puits amont avec dégagement d'armature
- 5 Hydrodémolition depuis l'aval de l'ouvrage avec pré-fouille

Selon la statistique, 24% des barres investiguées présentent de la corrosion avec pertes de section. La perte de section moyenne des barres corrodées est de 37%, celle de toutes les barres étant de 9% (**fig. 1**).
