Zeitschrift: Tracés : bulletin technique de la Suisse romande
Herausgeber: Société suisse des ingénieurs et des architectes
Band: 141 (2015)
Heft: 17: Rénovation de la Tour Bel-Air

STRUCTURE DE LA TOUR BEL-AIR

Premier bâtiment élevé construit à Lausanne, la tour Bel-Air a été conçue sur le modèle des gratte-ciel américains par l'architecte Alphonse Laverrière, à l'instigation de l'ingénieur Eugène Scotoni. Précurseur par sa taille et par les techniques de construction employées – structure métallique avec des façades en maçonnerie – la structure de ce bâtiment a plutôt bien résisté aux attaques du temps.

Oscar Valeiras, Claudio Pirazzi et Jacques Perret

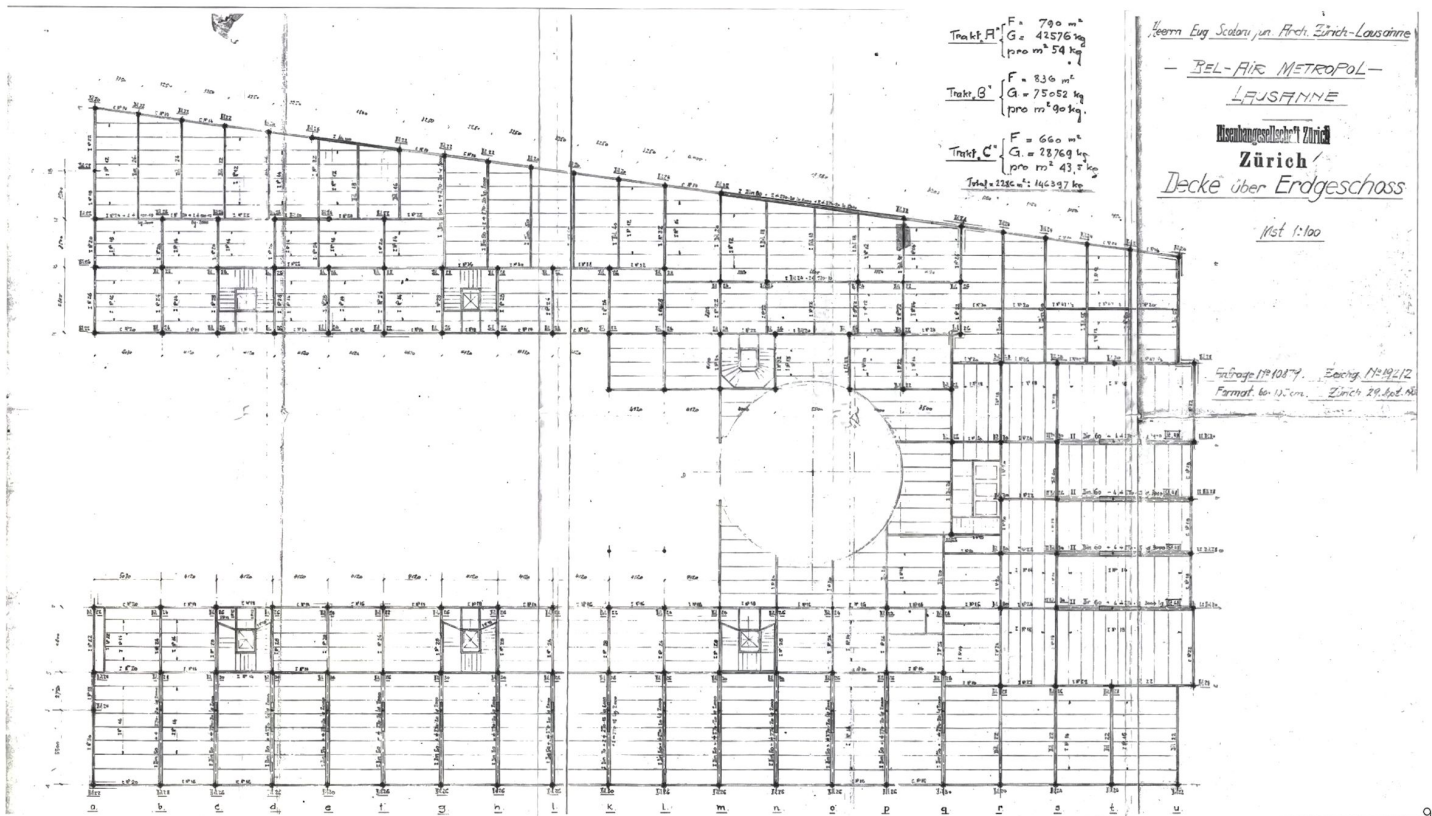
En près de quatre-vingts ans d'existence, le bâtiment a rencontré de nombreux changements de locataires qui se sont traduits par des modifications plus ou moins importantes. A titre d'exemples, des béquilles obliques métalliques ont été ajoutées sous une partie du balcon sud à une époque où celui-ci était couvert (**fig. 8**), alors que les deux derniers niveaux ont été totalement remaniés. A l'instar de toutes les modifications apportées, ces deux exemples ont été réalisés localement, sans aucune réflexion globale

- 6 Plan d'origine des premiers étages (Archives de la Ville de Lausanne)
- 7 Coupe transversale de la tour (Schweizerische Bauzeitung, 1932)
- 8 La terrasse couverte avec les béquilles
- 9 Plan de la structure de la charpente sur rez (Eugène Scotoni)
