# Das römische Theater von Augst: Sanierungs- und Forschungsarbeiten 1998

Thomas Hufschmid und Markus Horisberger

Der Schwerpunkt bei den Sondierungs- und Dokumentationsarbeiten des Jahres 1998 lag einerseits bei den Bauaufnahmen im Südaditus, andererseits im Bereich des Ostcarcers und der angrenzenden Sitzstufen des Amphitheaters. Im Südaditus liessen sich bei Mauer 44 an verschiedenen Stellen Reste von Gewölbewiderlagern des Fensters sowie der Aditusüberwölbung feststellen. Im Weiteren zeigte es sich, dass die Westseite derselben Mauer bereits in antiker Zeit grossflächig repariert worden ist. – Im Ostcarcer konnte ein Teil der Schwellensituation am Übergang zur Arena freigelegt werden. Die Bearbeitungsspuren auf der Sandsteinschwelle bilden eine wichtige Grundlage für die Rekonstruktion der Carcerpforten. Die Untersuchung der Cavea des Amphitheaters erbrachte den Nachweis, dass die zugehörigen Sitzstufen aus Sandsteinquadern bestanden und eine Unterkonstruktion aus Kalksteinen und Kieselwacken besaßen. – Unter den zum Amphitheater gehörenden Füllschichten fanden sich die gemauerten Fundamente und eine Sandsteinstufe der Prohedrie des älteren szenischen Theaters. – Eine Sondier

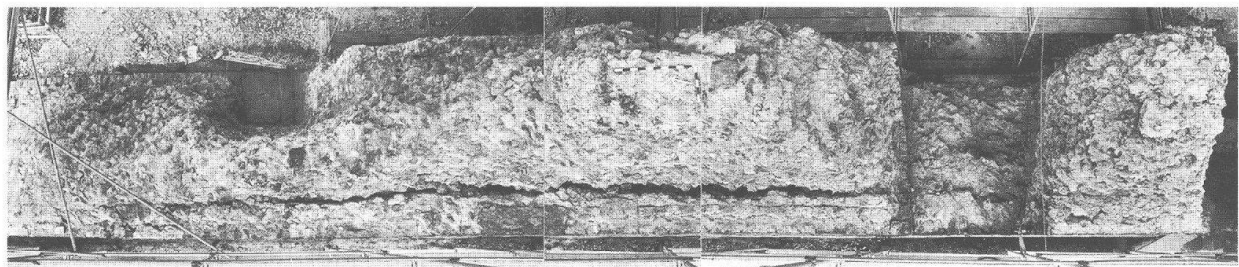
Nach dem Entfernen der schadhaften modernen Mauerabdeckungen zeigte es sich, dass die gesamte westliche Mauerschale von Mauer 44 bereits in antiker Zeit grossflächig ersetzt worden ist (Abb. 2). Die Reparatur griff ca. 60 cm tief ins Kernmauerwerk der Bühnenmauer hinein und muss sich einst über mehrere Meter Höhe erstreckt haben<sup>2</sup>! Die antik ersetzte Vormauerung setzte sich vom älteren Mauerkörper durch einen mehrere Zentimeter breiten, tief hinabreichenden Spalt ab und unterschied sich auch im Mörtel deutlich von den älteren

Bereichen (Abb. 2 und 3). Während für die ursprünglichen Partien von Mauer 44 ein gelblich-beiger Kalkmörtel Verwendung fand, bestand die ersetzte Mauerschale durchwegs aus einem kompakten, deutlich rot gefärbten Ziegelschrotmörtel. Auf der Höhe von 286,40 m ü. M. wies die reparierte Vormauerung Reste von einem zweilagigen Ziegelband auf, das sich ursprünglich wohl über die Breite der gesamten Flickstelle zog (Abb. 3)<sup>3</sup>.

Abb. 2: Augst, Theatersanierung (Grabung 1998.55). Südaditus, westliche Bühnenmauer (MR 44; Abb. 1,1). Aufsicht auf die freigelegte Maueroberfläche mit dem Fenster in der rechten Bildhälfte (Norden ist links oben). Deutlich erkennbar ist der breite Spalt, der fast über die gesamte Länge der Mauer die antik reparierte Vormauerung vom älteren Mauer Kern trennte (Abb. 3).

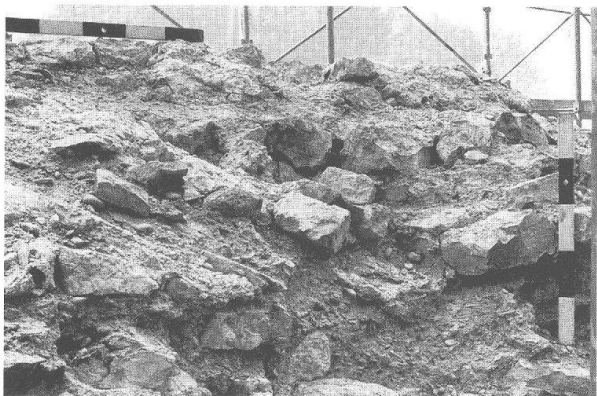
gung zur Orchestra hin aufwies. Im Bereich der kammerartigen Erweiterung des Aditus, wo sich auch das oben erwähnte Fenster befindet (Abb. 1,1), liess sich mit Hilfe eines erhalten gebliebenen Abschnitts der Kämpferbettung die Gewölbeneigung mit 19° bestimmen (Abb. 6). Der im Bereich der Bettung angetroffene Baubefund

Abb. 6: Augst, Theatersanierung (Grabung 1998.55). Südaditus, westliche Bühnenmauer (MR 44). Ostseite von Mauer 44; Bereich der kammerartigen Erweiterung mit zur Orchestra hin geneigter Bettung für die Aditusüberwölbung und Resten der Kämpferlinie aus Buntsandstein.

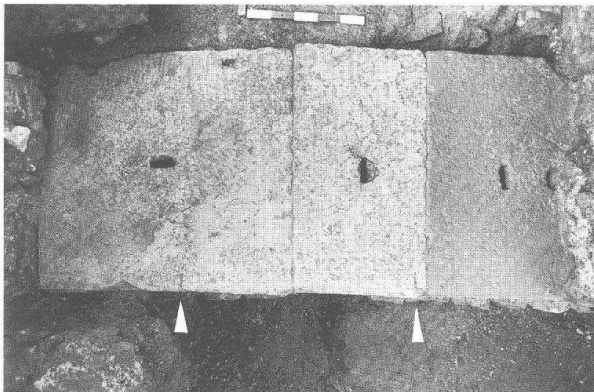
Aufschlussreich waren die Behau- und Bearbeitungsspuren auf der *Carcerschwelle*<sup>9</sup>. Aufgrund von Quaderarbeiten und Rissmarken (Abb. 9) liessen sich die Dimensionen der südlichsten Carcerpforte genau rekonstruieren. Zwar sind die Türschwelle und die Gewände-

Abb. 9: Augst, Theatersanierung (Grabung 1998.55). Ostcarcer des Amphitheaters. Aufsicht auf die Sandsteinschwelle der südlichen Carcerpforte mit schwach erkennbaren Quaderarbeiten und Rissmarken (Pfeile) zum Versetzen der Gewändequader.

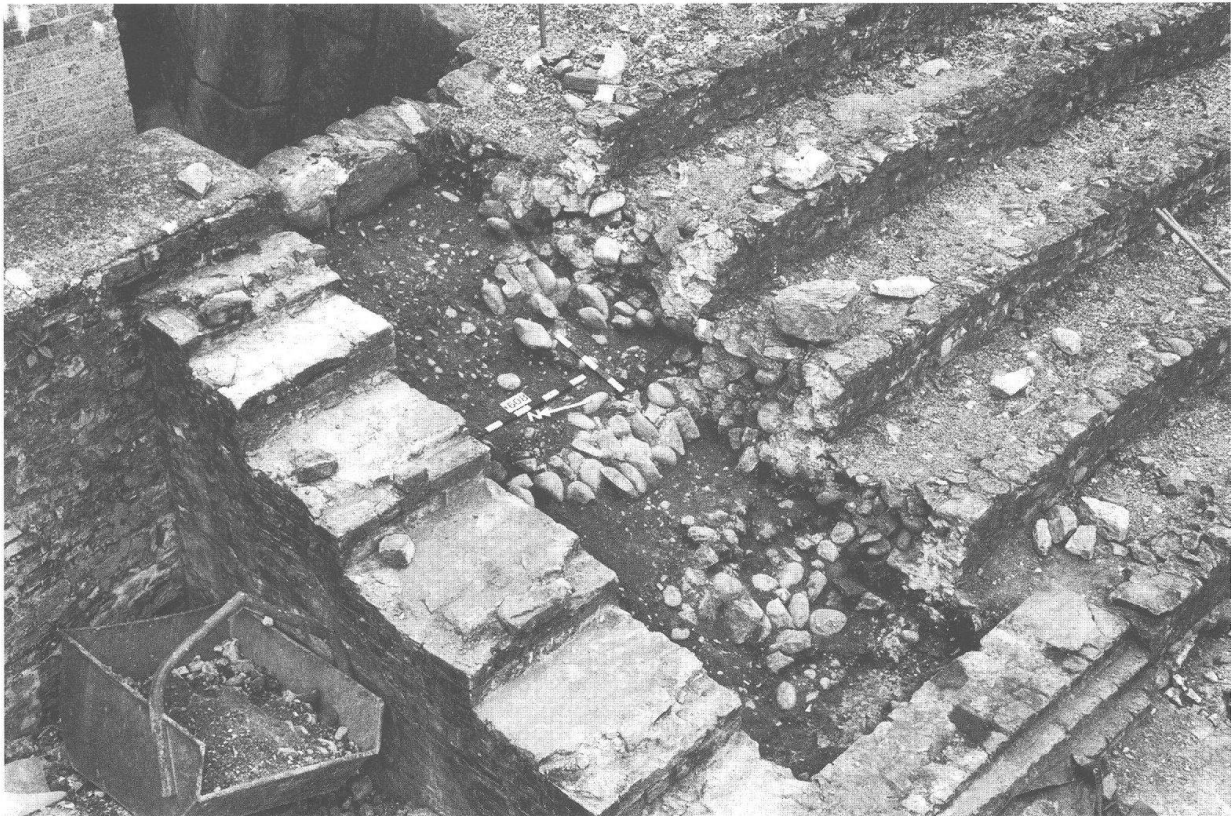
Abb. 11: Augst, Theatersanierung (Grabung 1998.55). Sitzstufen des Amphitheaters und Prohedrie des Ersten Theaters. Aufsicht auf die originalen, zum Teil stark erodierten Sitzstufenunterlagen des Amphitheaters (Abb. 1,3). Rechts davon die 1946 rekonstruierten Sitzstufen.

(Abb. 11). Die originalen Unterlagen bestanden aus grossen, sorgfältig in ein lehmiges Sediment gesetzten Kieselwacken und Kalkbruchsteinen, die auf der Oberfläche durch eine Mörtelschicht gebunden waren (Abb. 11 und 12). Über diesen Fundamentmüerchen, unmittelbar auf der abschliessenden Mörtelschicht, lagen die eigentlichen Sitzstufen, die aus grossen Buntsandsteinblöcken gehauen waren. Ein Überrest einer solchen Sandsteinstufe liegt im Bereich unmittelbar nördlich des Ostcarcers heute noch *in situ*<sup>11</sup>. Eine «Kleinstsondierung» an dieser Stelle erbrachte denn auch den Nachweis für den oben beschriebenen Aufbau (Abb. 12).

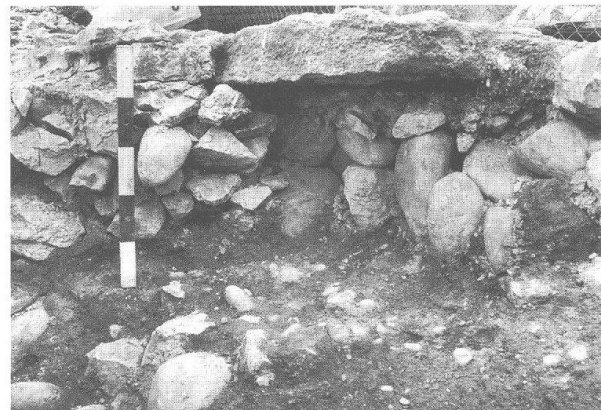
Abb. 12: Augst, Theatersanierung (Grabung 1998.55). Sitzstufen des Amphitheaters und Prohedrie des Ersten Theaters. Kleine Sondierung mit Sitzstufenunterlagen aus Kieselwacken und Kalkbruchsteinen und in situ liegendem Rest eines originalen Sitzstufenquaders aus Buntsandstein (oberer Bildrand).

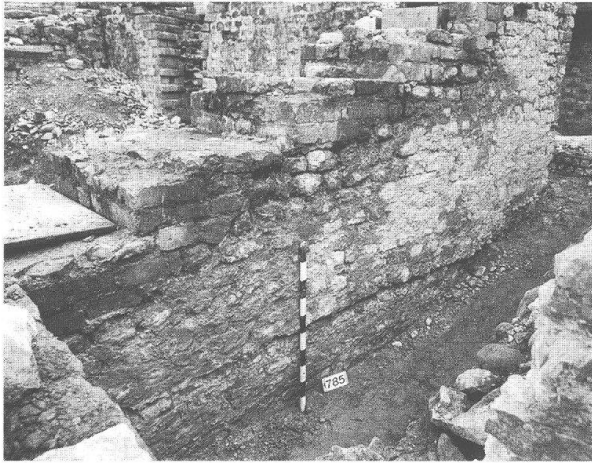
Beim weiteren Abtiefen der unter den Sitzstufenfundamenten gelegenen Füllschichten stiessen wir auf zum Teil überraschende Baubefunde: Zum einen handelt es sich um eine markante, weitgehend horizontal verlaufende Baufuge auf der Aussenseite der Carcermauer 26, die auf *Umbau- oder Reparaturmassnahmen am Ostcarcer* hinweist (Abb. 13)<sup>12</sup>. Zum anderen liessen sich bis jetzt nicht bekannte Überreste der *Prohedrie-Stufen des älteren szenischen Theaters* fassen (Abb. 14 und 15). Dieser Befund belegt erstmals, dass die sogenannte «orchestrasteitige Couloirmauer» (MR 50) nicht die Begrenzung der Orchestra des Ersten Theaters markierte, sondern dass vor dieser Mauer noch ein weiterer Abschnitt mit Sitzstufen folgte. In unserem Sondierschlitz waren die regelmässig getrepp

Abb. 13: Augst, Theatersanierung (Grabung 1998.55). Sitzstufen des Amphitheaters und Prohedrie des Ersten Theaters (Abb. 1,3). Blick von Süden an die Rückseite der Carcermauer 26, nach Entfernen der Sitzstufenunterlagen von Abbildung 11 und eines Teils der Füllschichten. Deutlich ist die horizontal verlaufende Baufuge im unteren Bildteil erkennbar.

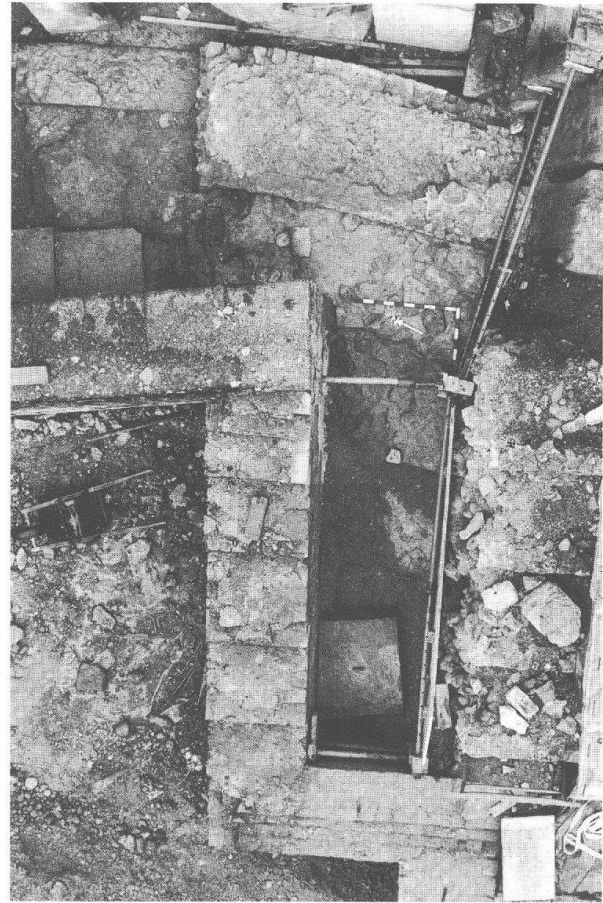
Abb. 15: Augst, Theatersanierung (Grabung 1998.55). Sitzstufen des Amphitheaters und Prohedrie des Ersten Theaters. Aufsicht auf die Grabungsfläche mit den freigelegten Kalksteinfundamenten für die Sitzstufen der Prohedrie des älteren szenischen Theaters (Norden ist links oben). Am unteren Bildrand, entlang der Carcermauer 26, ein leicht trapezförmiger Quader, der aufgrund seiner Masse und Bearbeitungsspuren eine der Prohedrie-Sitzstufen sein muss. Der Sitzstufenquader ist in Zusammenhang mit dem Bau des Amphitheaters aus seiner Primärlage entfernt und wiederverwendet worden.

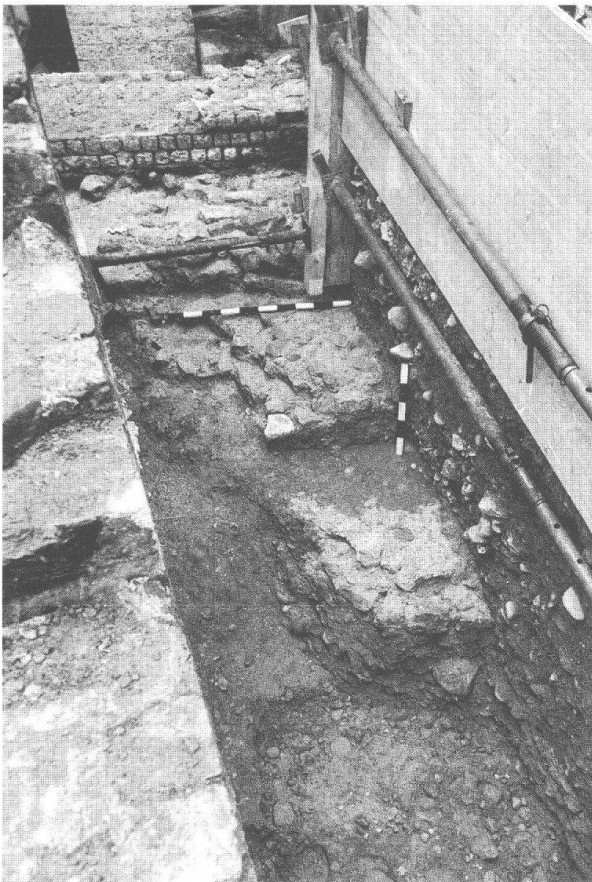
Abb. 14: Augst, Theatersanierung (Grabung 1998.55). Sitzstufen des Amphitheaters (hier entfernt; Fortsetzung rechts aussen) und Prohedrie des Ersten Theaters. Blick von Westen auf die freigelegten Kalksteinfundamente für die Sitzstufen der Prohedrie des älteren szenischen Theaters.

verlaufenden, aus Kalksteinen und Kalkmörtel gemauerten Sitzstufenunterlagen deutlich zu erkennen (Abb. 14). Über den gemauerten Stufen fanden sich stellenweise noch Reste von grobem Sand, der als Bettung für die Sitzstufen aus Sandstein diente. Die Sitzstufenquader selbst sind offenbar bereits während der Bauzeit des Amphitheaters als willkommenes Baumaterial entfernt worden. Lediglich ein einziger Quader ist in der Nähe der Fundamente verblieben. Er befand sich in horizontaler Lage, direkt an der Rückseite der Carcermauer 26, und dürfte in Zusammenhang mit dem Bau des Ostcarcers an seinen Auffindungsort gelangt sein (Abb. 15). Aufgrund seiner Masse, der Bearbeitungsspuren und der Fundlage in unmittelbarer Nachbarschaft der Fundamente muss es sich mit grösster Wahrscheinlichkeit um einen Sitzstu-

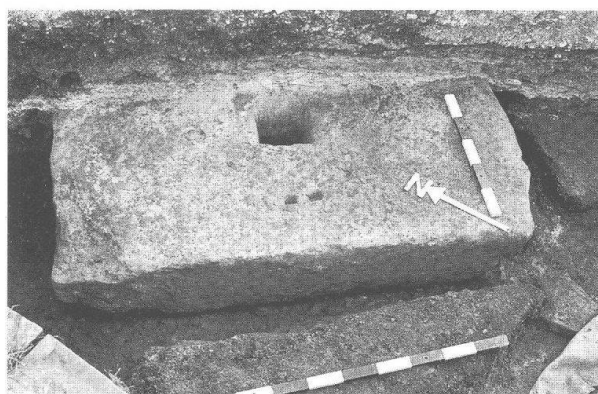
Abb. 16: Augst, Theatersanierung (Grabung 1998.55). Bauplatz Drittes Theater (Abb. 1,4). Grosser Buntsandsteinquader mit ca. 20×20 cm messendem Pfostenloch im Zentrum.

Nahe dem Nordende von Mauer 44 stiessen wir einmal mehr auf Überreste des Bauplatzes des jüngeren szenischen Theaters. Nebst den üblichen Kalkschichten von Mörtelmischplätzen<sup>14</sup> fiel vor allem ein gewaltiger, rund 1,40×1,00 m messender Sandsteinquader auf, der in der Mitte ein annähernd quadratisches Loch von 20 cm Seitenlänge, wohl zum Einlassen eines Holzpfostens, aufwies (Abb. 16 und 17). Die Zugehörigkeit des Quaders zu den Schichten des Bauplatzes steht ausser Zweifel. Es stellt sich somit die Frage, für welche «Bauplatzinstallation» ein solch massives Pfostenfundament gedient haben könnte. Für einen einfachen Ständerbau in der Art einer Hütte oder eines Schutzdachs ist der Pfosten eindeutig zu massiv (Abb. 17). In Anbetracht der Nähe zu den Mörtelmischplätzen und den massiven Aditusmauern (MR 43 und 44) ist möglicherweise an das *Fundament eines Baukrans* zu denken. Dabei wäre weniger von einem zweibeinigen Kran auszugehen, wie ihn Vitruv beschreibt<sup>15</sup>, als vielmehr von einer einmastigen Konstruktion mit schwenkbarem Querträger, wie sie in der Renaissance nachweislich verwendet wurde<sup>16</sup>. Denkbar wäre auch ein Drehkran auf einer Plattform, vergleichbar den Kränen, die beim Bau des Escorial bei Madrid Verwendung fanden.

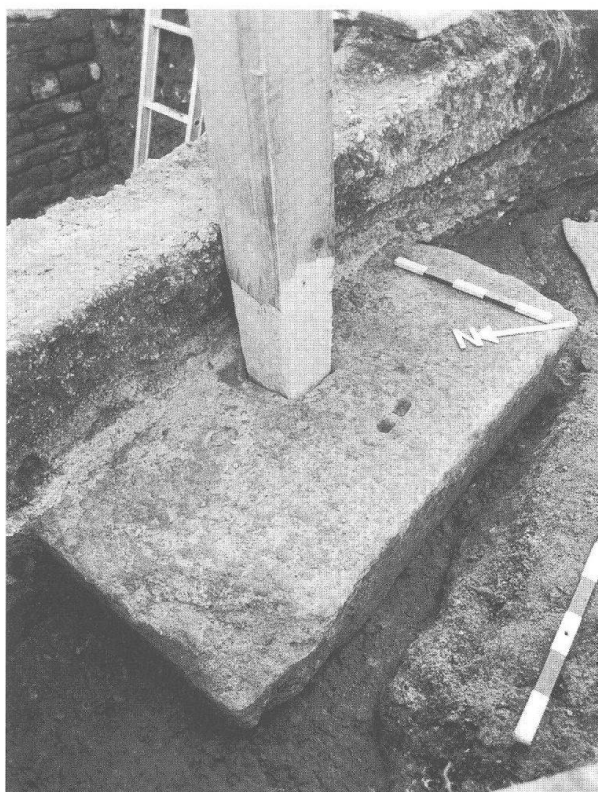
Abb. 17: Augst, Theatersanierung (Grabung 1998.55). Bauplatz Drittes Theater. Der Sandsteinquader von Abbildung 16 mit modern eingesetztem vierkantigem Holzpfosten.

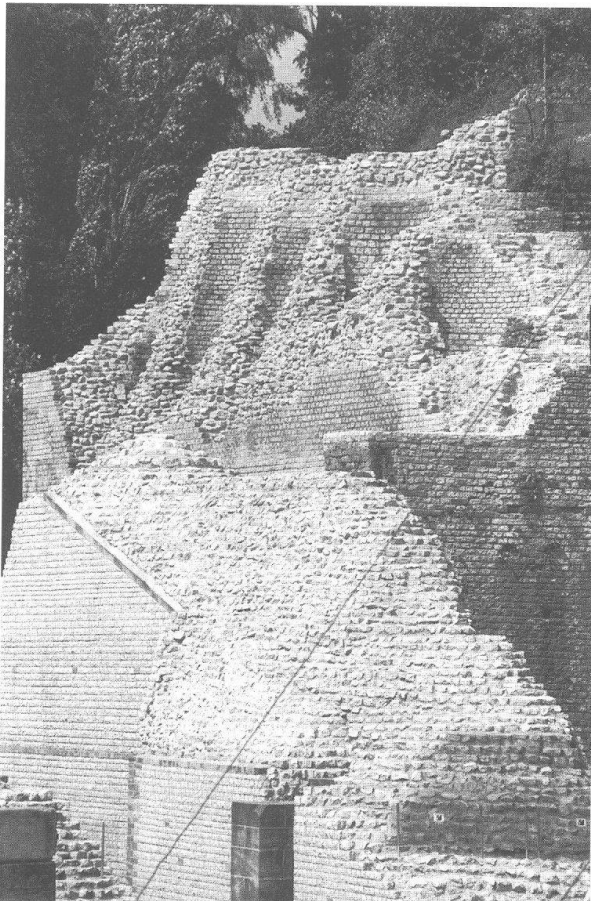
Das Südostvomitorium gehört mit zu den am stärksten gefährdeten Bauteilen des Theaters. An den Wangenmauern zeugen umfangreiche originale Partien mit erhaltener Mauerschale und Fugmörtel mit rot ausgemaltem Fugenstrich vom ehemaligen Aussehen einer besonderen Mauertechnik (Abb. 22 und 23). Bereits während der ersten Etappe der Sanierungsarbeiten 1993 sind die Wangenmauern abgestützt und das ganze Vomitorium für Besucher geschlossen worden.

▲ Abb. 22: Augst, Theatersanierung (Grabung 1998.55). Südostvomitorium (Abb. 1,D). Ausschnitt aus der zum Teil mit rot ausgemaltem Fugenstrich versehenen Mauerschale der nördlichen Wangenmauer (römische Originalpartie MR 95).

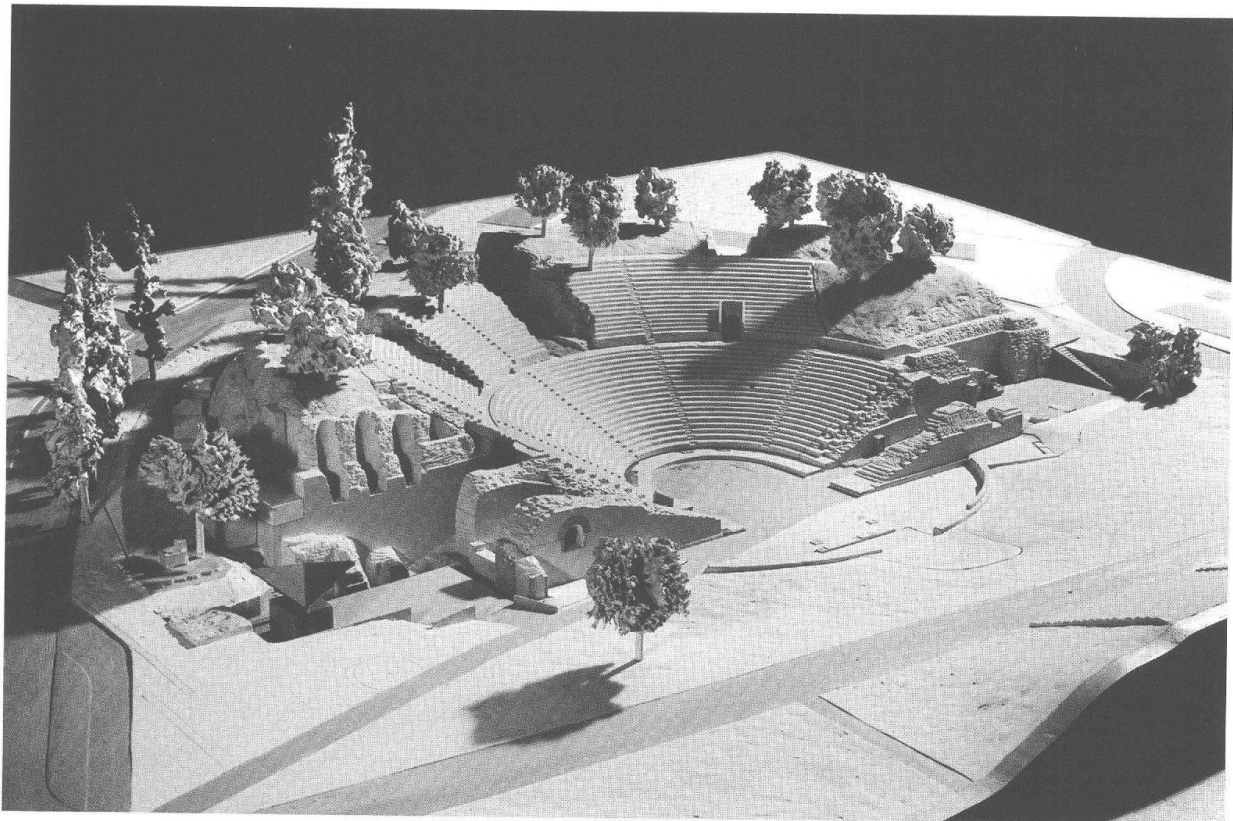
Abb. 50: Augst, Theatersanierung (Grabung 1993.55). Modell des Augster Theaters mit eingebautem 1. Sitzstufenrang, so wie er mit Hilfe von Drahtkörben (Abb. 51–53) in den nächsten Jahren rekonstruiert werden soll.

Aus vielerlei Gründen ist eine Auffüllung im ersten Zuschauerrang, konzeptuell betrachtet eine Rückführung in den Zustand vor den Ausgrabungen am Ende des 19. Jahrhunderts, die sinnvollste Lösung der hier anstehenden restauratorischen Probleme (Abb. 50). Ein 1997 durchgeführter Architektenwettbewerb sollte Wege und Möglichkeiten zur notwendigen Oberflächengestaltung dieser Auffüllung weisen. Mit der Idee «Drahtschotterkörbe» des Architekturbüros Archico, Basel, wurde ein Konsens aller beteiligten Berater gefunden. Dieses System der quaderförmigen, mit roten Sandsteinen gefüllten Drahtkörbe wird auch nach Jahren, wenn andere Materialien patiniert sein werden, den modernen Eingriff bzw. die Rekonstruktion deutlich erkennbar lassen. In der Saison 1998 wurde – nach Aufbau verschiedener Materialmuster – auch eine technisch befriedigende Lösung ausgearbeitet. Die letztlich gewählte Form ist reversibel und doch ausreichend stabil. Mit den Stufenabdeckungen und den Korbfüllungen aus rotem Sandstein bleibt die ehemals vorhandene Material- und Farbwirkung erhalten (Abb. 51–53).

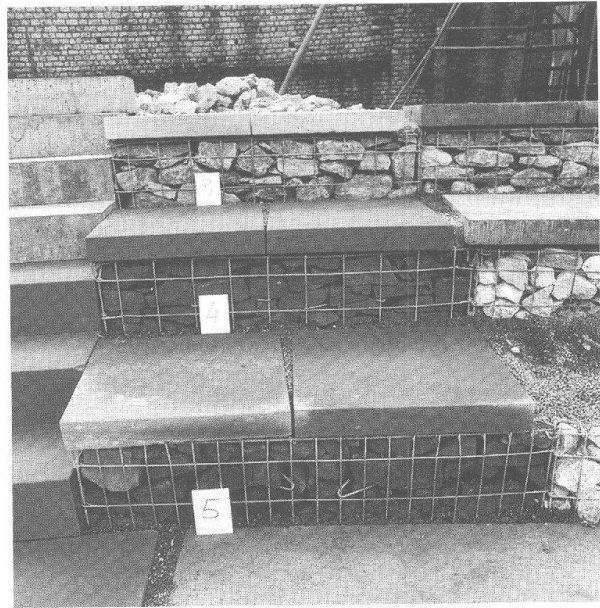
Abb. 53: Augst, Theatersanierung (Grabung 1998.55). Das definitiv ausgewählte System mit Abdeckplatten aus rotem Sandstein (Muster Nr. 5).
