# Das römische Theater von Augst:

## Sanierungs- und Forschungsarbeiten 2002

Thomas Hufschmid

Abb. 1: Augst, Theatersanierung (Grabung 2002.55). Lageskizze ca. M. 1:700.

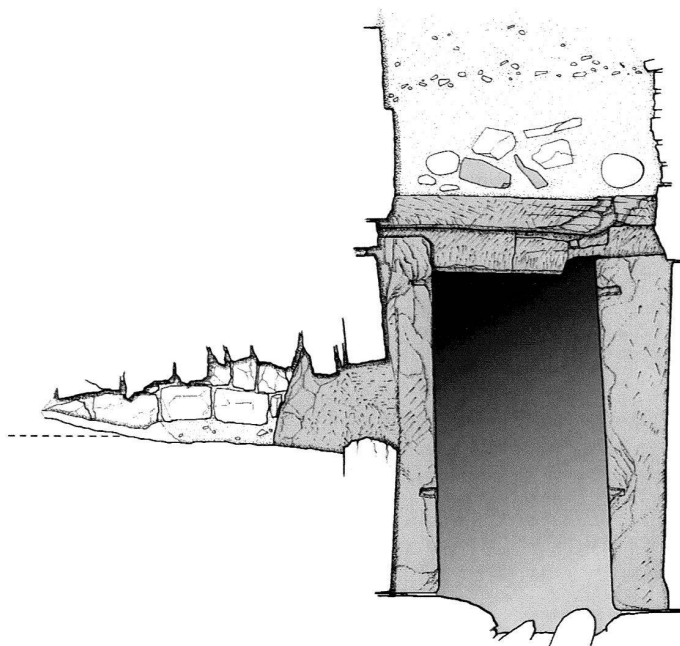
Abb. 20: Augst, Theatersanierung (Grabung 2002.55). Abwasserkanal, Verzweigung im Süden, südöstlicher Abschnitt mit Sandsteinkammer. Ansicht an die Nordwestwand der Sandsteinkammer (mutmassliches Tosbecken). Türartige Konstruktion mit vier Einarbeitungen zum Anbringen eines mutmasslichen Eisengitters (vgl. Abb. 22). Links ein Schnitt durch den vermutlich vom Südforum her kommenden, südwestlichen Seitenkanal, der in Zusammenhang mit Umbaumaassnahmen an der Sandsteinkammer angelegt wurde. M. 1:30.

Nicht gänzlich zu klären ist die Bedeutung von vier seitlich in das Sandsteingewände der Türkonstruktion der nordwestlichen Kammerwand eingearbeiteten Vertiefungen (Abb. 20; 22). Je zwei sich entsprechende, ca. 7 cm × 3 cm grosse und 4–5 cm tiefe Löcher sind von der Kammerseite her links und rechts in die Gewändeplatten eingearbeitet worden. Zwar haben sich in den Löchern keinerlei Eisenspuren gefunden, dennoch ist aufgrund der Disposition am ehesten zu vermuten, dass hier einst von

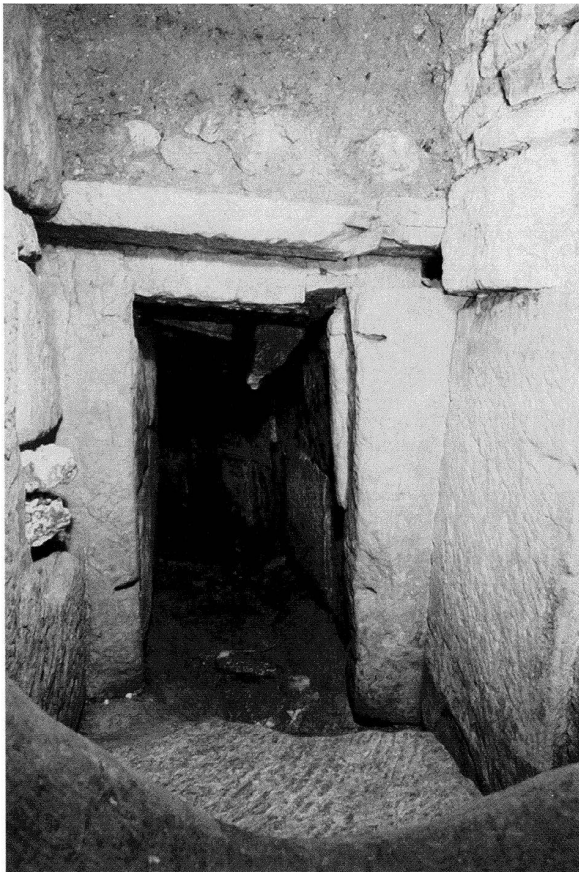
Abb. 22: Augst, Theatersanierung (Grabung 2002.55). Abwasserkanal, Verzweigung im Süden, südöstlicher Abschnitt mit Sandsteinkammer. Blick von Südosten in die Sandsteinkammer. Erkennbar ist die türartige Konstruktion mit den Ausarbeitungen zum Einlassen eines mutmasslichen Eisengitters, links der zur jüngeren Phase der Kammer gehörende südwestliche Seitenkanal.

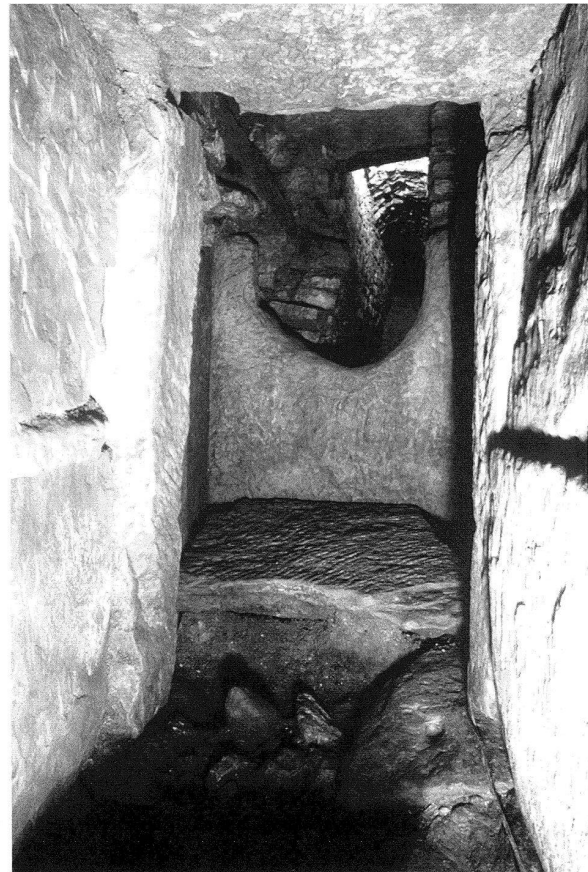
- 1 Stark ausgewaschene Bodenplatten aus verhältnismässig weichem Buntsandstein (vgl. Abb. 23)
- 2 wohl im Rahmen der Umbauphase als «Prellstein» eingebrachte neue Bodenplatte; jüngere Phase der Sandsteinkammer (vgl. Abb. 23)

Abb. 23: Augst, Theatersanierung (Grabung 2002.55). Abwasserkanal, Verzweigung im Süden, südöstlicher Abschnitt mit Sandsteinkammer. Blick von Nordwesten, vom Quaderkanal aus in die Sandsteinkammer. Im Zentrum die U-förmige Mündung des südöstlichen Fortsetzungskanals und zu deren Füßen die beim Umbau eingesetzte neue Bodenplatte. Unmittelbar vor der Bodenplatte sind die stark ausgewaschenen Quader des ursprünglichen Kanalbodens zu erkennen.

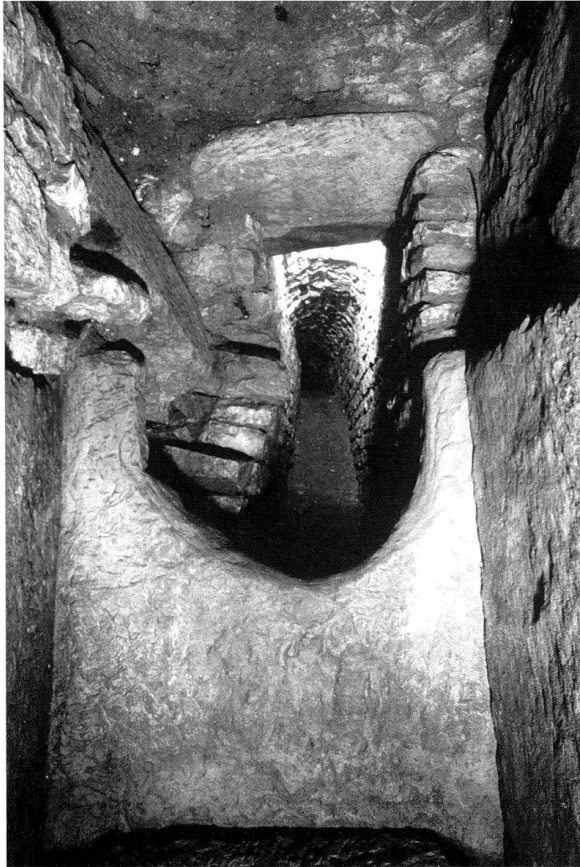
noch vollständig intakt, in seinem weiteren Verlauf aber bis unter die Decke mit Sediment verfüllt (Abb. 24). Mit 1,95 m bietet er zwar Stehhöhe, besitzt aber eine Breite von lediglich 60 cm. Seine Wände bestehen aus verhältnismässig grob gefügtem *opus vittatum*-Mauerwerk, die Überdeckung aus einem über Schalung errichteten Kalksteingewölbe (Abb. 25). Im Gewölbescheitel sind an zwei Stellen Reparaturen, zum Teil unter Verwendung von Architekturspolien, feststellbar (Abb. 26). Die Gewölbestirn weist am Übergang zur Kammer einen sorgfältig aus Sandsteinkeilen gemauerten Abschluss auf, der gleichzeitig als Entlastungsbogen für einen darunter liegenden Sandsteinarchitrav dient (Abb. 21; 27). Ein Bodenniveau ist nicht erhalten, muss aber in Anbetracht der Gefahr von Fundamentauswaschungen einst existiert haben. Da in diesem Kanalabschnitt keine Hinweise auf Steinraub vorliegen, ist von einem Sandsteinplattenbelag vermutlich eher abzusehen, aufgrund der Befundsituation und der Schichtver-

Abb. 24: Augst, Theatersanierung (Grabung 2002.55). Abwasserkanal, Verzweigung im Süden, südöstlicher Abschnitt mit Sandsteinkammer. Blick von Nordwesten, von der Sandsteinkammer aus in den südöstlichen Fortsetzungskanal. Im Zentrum die U-förmig ausgehauene Mündung; in der oberen Bildhälfte der Sandsteinarchitrav mit dem Entlastungsbogen aus Buntsandsteinecken (vgl. Abb. 27). Links der verstürzte Sandsteinarchitrav des von den Frauenthermen her kommenden, nordöstlichen Seitenkanals (vgl. Abb. 29).

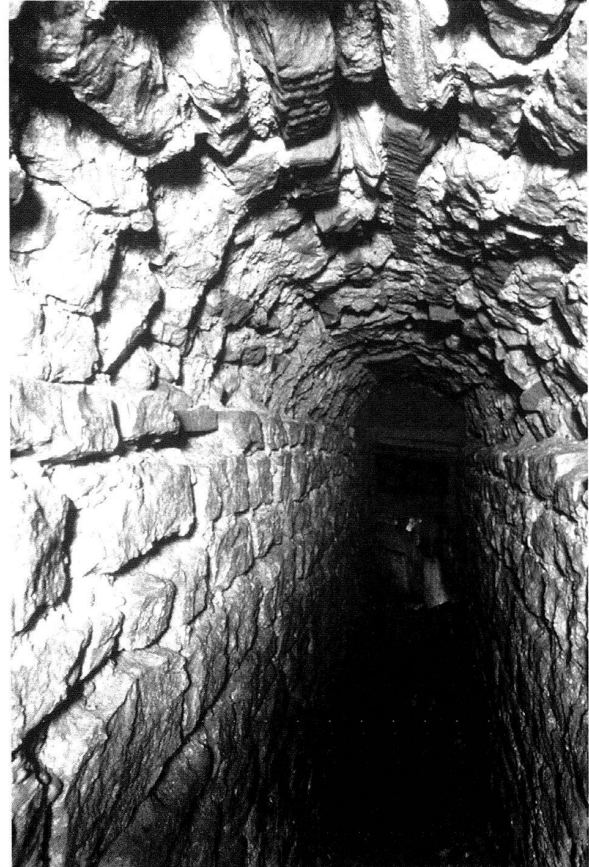
- 5 südöstlicher Fortsetzungskanal mit Wangen aus opus vittatum-Mauerwerk und über Schalung errichtetem Kalksteingewölbe (vgl. Abb. 25)
- 6 vermutlich vom Südforum her kommender, südwestlicher Seitenkanal; jüngere Phase der Sandsteinkammer (vgl. Abb. 28)

Abb. 25: Augst, Theatersanierung (Grabung 2002.55). Abwasserkanal, Verzweigung im Süden, südöstlicher Abschnitt mit Sandsteinkammer. Blick von Südosten in den südöstlichen Fortsetzungskanal mit Wänden aus opus vittatum-Mauerwerk und über Schalung errichtetem Kalksteingewölbe (vgl. auch Detail Abb. 26).

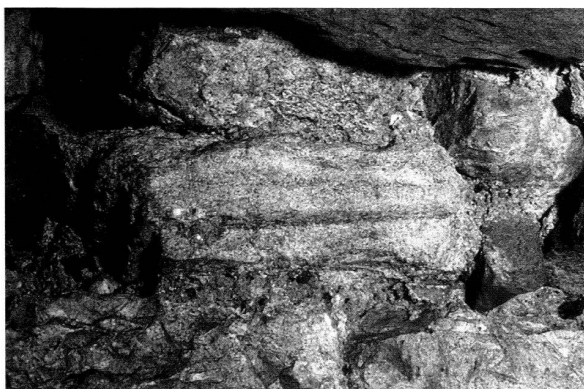
Abb. 26: Augst, Theatersanierung (Grabung 2002.55). Abwasserkanal, Verzweigung im Süden, südöstlicher Abschnitt mit Sandsteinkammer. Detail des Kalksteingewölbes des südöstlichen Fortsetzungskanals mit im Scheitelbereich als Spolie verbautes Architekturstück aus kreidigem Korallenkalk (Bekrönung eines kleinen Pfeilers oder Pilasters oder oberer Abschluss eines kleinen Kalksteinaltars).

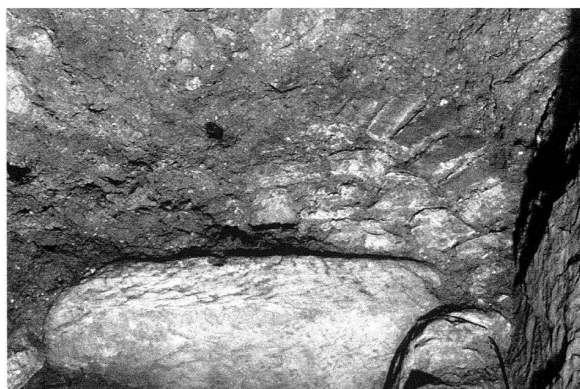
Abb. 27: Augst, Theatersanierung (Grabung 2002.55). Abwasserkanal, Verzweigung im Süden, südöstlicher Abschnitt mit Sandsteinkammer. Blick von Nordwesten an die Südostwand der Sandsteinkammer. Detail des oberen Wandabschlusses mit Sandsteinarchitrav der Mündung des südöstlichen Fortsetzungskanals und darüber liegendem Entlastungsbogen aus Buntsandsteinkeilen (und einem Ziegelkeil).

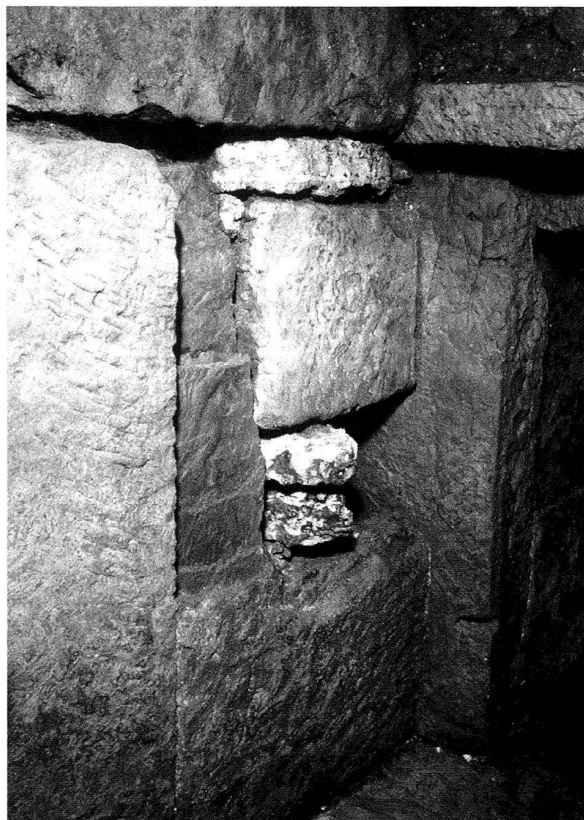
de der Kanal eingesetzt, wobei als «Architrav» ein ca. 45 cm × 45 cm × 35 cm grosser Sandsteinklotz in die Platte eingeklebt wurde (Abb. 19,9; 28).

Abb. 28: Augst, Theatersanierung (Grabung 2002.55). Abwasserkanal, Verzweigung im Süden, südöstlicher Abschnitt mit Sandsteinkammer. Blick von Osten in die Sandsteinkammer. Rechts die türartige Konstruktion mit Einarbeitungen zum Anbringen eines mutmasslichen Eisengitters. Links die Mündung des vom Südforum her kommenden, südwestlichen Seitenkanals, der in Zusammenhang mit Umbaumaassnahmen an der Sandsteinkammer angelegt wurde.

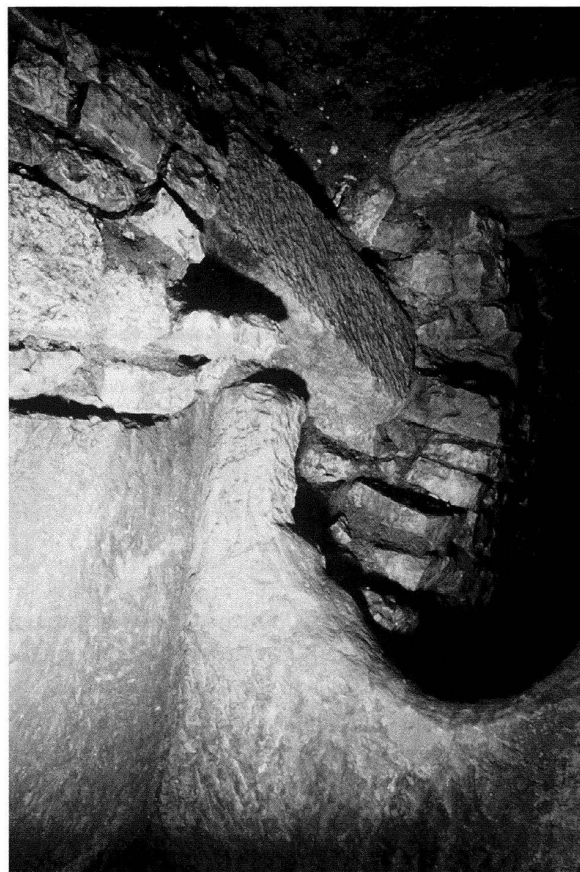
Ein zweiter Seitenkanal, wohl ebenfalls mit einem Durchmesser von etwa 30 cm × 30 cm mündete unmittelbar südöstlich der Kammer, direkt hinter der Platte mit der U-förmigen Ausarbeitung, von Nordosten her in den überwölbten Fortsetzungskanal (Abb. 17,7). Hierbei muss es sich um einen Abwasserkanal handeln, der die Westecke der Frauentermen entwässerte und von dem bei einer Sondage im Jahre 1990 ein Stück entlang der nordwestlichen Abschlussmauer der Thermenanlage freigelegt werden konnte<sup>34</sup>. Im Bereich der Einmündung ist der Kanal aus unbekannten Gründen stark zerstört. Der grosse Buntsandsteinquader, der einst als horizontal liegender Architrav im Kalksteinmauerwerk die Mündung gegen oben hin abschloss, ist zusammen mit Teilen des zugehörigen opus vittatum-Mauerwerks sowie der nördlichen Kanalwanne nach Südosten abgekippt (Abb. 18,9; 29). Ein Stück der

Abb. 29: Augst, Theatersanierung (Grabung 2002.55). Abwasserkanal, Verzweigung im Süden, südöstlicher Abschnitt mit Sandsteinkammer. Blick von Westen in die Sandsteinkammer. Verstärkter Sandsteinarchitrav des von den Frauenthermen her kommenden, nordöstlichen Seitenkanals der jüngeren Phase der Sandsteinkammer.

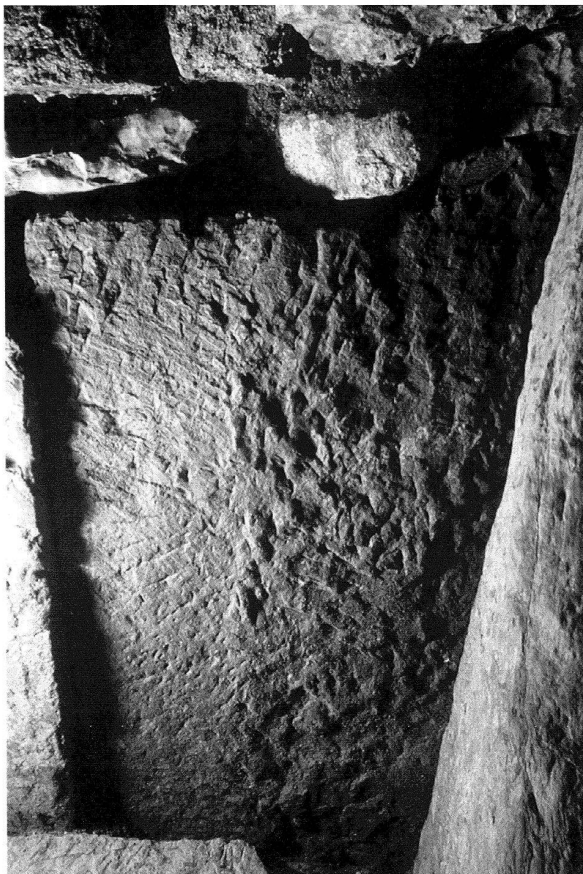
gesetzt gewesen (Abb. 18; 30). Tatsächlich ist denn auch zu vermuten, dass in der ursprünglichen Bauphase der Vorgänger zu dem von den Frauenthermen her kommenden nordöstlichen Seitenkanal an dieser Stelle in die Sandsteinkammer mündete. Sein Abwasser wäre dann, zusammen mit

Abb. 30: Augst, Theatersanierung (Grabung 2002.55). Abwasserkanal, Verzweigung im Süden, südöstlicher Abschnitt mit Sandsteinkammer. Blick von Südwesten an die Abarbeitung an der nordöstlichen Kammerwand, die für die ältere Phase der Sandsteinkammer an dieser Stelle eine Querwand belegt.

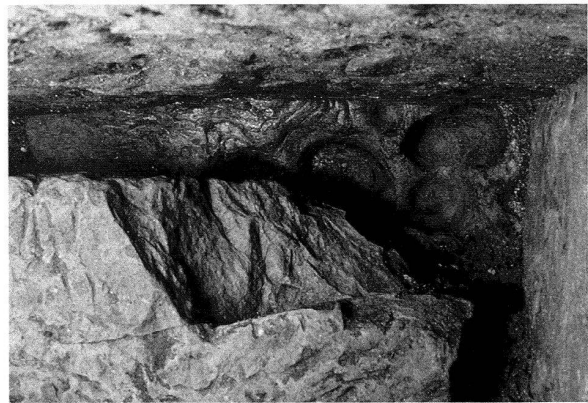
- 3 durch im Wasserwirbel drehende, kleine Steinchen verursachte Kühlen (vgl. Abb. 32)
- 4 südöstliche Kammerwand mit U-förmiger Ausarbeitung als Einlauf für den südöstlichen Fortsetzungskanal (vgl. Abb. 23)

Wucht an die das Becken vom Rest der Kammer abtrennende Quermauer geprallt sein. An dieser Stelle dürfte auch die Wirbelbildung sehr stark gewesen sein, so dass die Bodenplatten besonders stark beansprucht wurden. Im Endeffekt hat die Erosion durch das hereinspritzende und durch die Kammer abfliessende Wasser dazu geführt, dass die feinkörnigen Sandsteinplatten des Kammerbodens und eines Stücks des daran anschliessenden Hauptkanals im Zentrum vollständig, bis auf den Kiesuntergrund, ausgewaschen wurden (Abb. 23). Lediglich unmittelbar zu Füßen des U-förmigen Ausflusses wurde, wohl anlässlich der Umbauphase, dieser durch den langzeitigen Gebrauch erfolgten Abnutzung Rechnung getragen, indem dort eine neue Platte als «Prellstein» auf die stark ausgewaschenen älteren Bodenplatten gelegt wurde (Abb. 23). Wie die Ausdehnung dieser neuen Bodenplatte zeigt, wurde im Rahmen des Umbaus die das Becken abschliessende Quermauer nicht mehr ersetzt und die Kammer somit in anderer Form weiter benutzt (Abb. 18,4; 19,4).

Abb. 32: Augst, Theatersanierung (Grabung 2002.55). Abwasserkanal, Verzweigung im Süden, südöstlicher Abschnitt mit Sandsteinkammer. Aufsicht auf die Südostecke des Kammerbodens mit dem älteren Sandsteinboden, in dem sich durch Wasserwirbel und darin drehende Steinchen kleine Kuhlen gebildet haben. Die Kuhlen werden teilweise durch die in der Umbauphase eingebrachte Sandsteinplatte (in der linken Bildhälfte sichtbar) verdeckt.

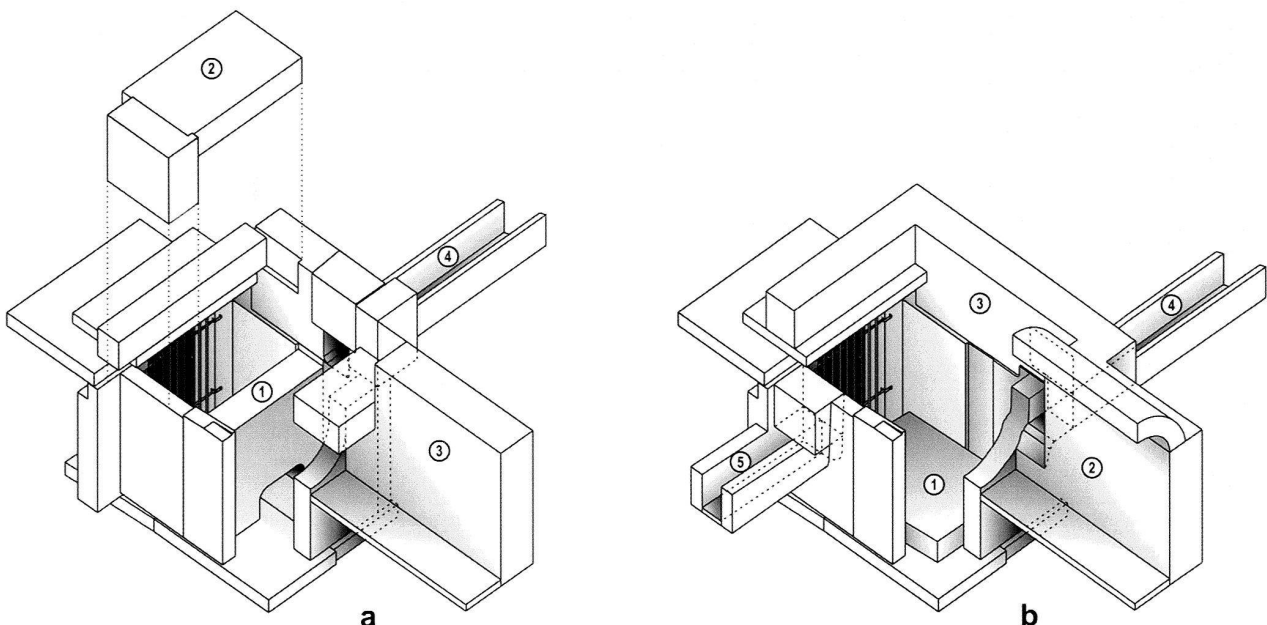
dem Wasser, das durch den südöstlichen Fortsetzungskanal herangebracht wurde, in ein durch die Querplatte abgegrenztes Becken geflossen und durch eine Öffnung am Fuss dieser Platte weiter in die Sandsteinkammer und den Hauptkanal (Abb. 31,a). Indirekte Hinweise hierfür finden sich an der dem mutmasslichen Seitenkanälchen gegenüberliegenden Sandsteinplatte, deren Oberfläche in der besagten Zone durch das hereinspritzende Wasser im Verhältnis zu den übrigen Platten auffällig stark abgerieben ist. Auch auf dem Kammerboden haben sich im Bereich dieses Beckens der älteren Phase Spuren erhalten, die auf eine solche Konstruktion schliessen lassen. An denjenigen Stellen, an denen das Wasser in das Becken hineinspritzte und Wirbel entstanden, haben sich im verhältnismässig weichen Sandstein der Bodenplatten kleine Kuhlen durch im Wasserwirbel drehende Steinchen gebildet (Abb. 32). Während das Wasser des Seitenkanals an die gegenüberliegende Wand spritzte, muss das aus der U-förmigen Öffnung der südöstlichen Kanalfortsetzung austretende Wasser mit einiger

Abb. 31: Augst, Theatersanierung (Grabung 2002.55). Abwasserkanal, Verzweigung im Süden, südöstlicher Abschnitt mit Sandsteinkammer. Rekonstruktionsvorschlag für die beiden Bauphasen der Sandsteinkammer. Unmassstäbliche Isometrie.

- a Ältere Bauphase mit Quermauer (1), Deckstein (2), südöstlichem Fortsetzungskanal mit ursprünglicher Mündung (3) und älterem nordöstlichem Seitenkanal (4)
- b jüngere Bauphase ohne Quermauer, mit neuer Bodenplatte als «Prellstein» (1), südöstlichem Fortsetzungskanal mit umgebauter Mündung (2), erneuerter nordöstlicher Kammerwand (3), jüngeren nordöstlichem Seitenkanal (4) und neu eingebaute südwestlichem Seitenkanal (5).

der Kammerseite her ein eisernes Gitter eingeleitet war (Abb. 31). Welchem Zweck eine solche Konstruktion gedient haben könnte, bleibt jedoch unklar. Stellt das Gitter lediglich eine Absperrung dar, die für eine Unterteilung der verschiedenen Kanalabschnitte sorgte, oder handelt es sich um eine Art Rechen zum Zurückhalten von Grobkomponenten, die über zum Teil offene Zuflusskanäle in das Abwassersystem gelangen konnten? Was die Chronologie betrifft, lässt sich nicht feststellen, ob die mutmassliche Gitterkonstruktion bereits zur ursprünglichen Phase oder erst zur Umbauphase gehört. Die intakten Versturzschilden über der Kammer zeigen jedoch zumindest, dass davon ausgegangen werden kann, dass die besagten Einarbeitungen antik entstanden sind und nicht etwa das Resultat einer neuzeitlichen Absperrung darstellen.

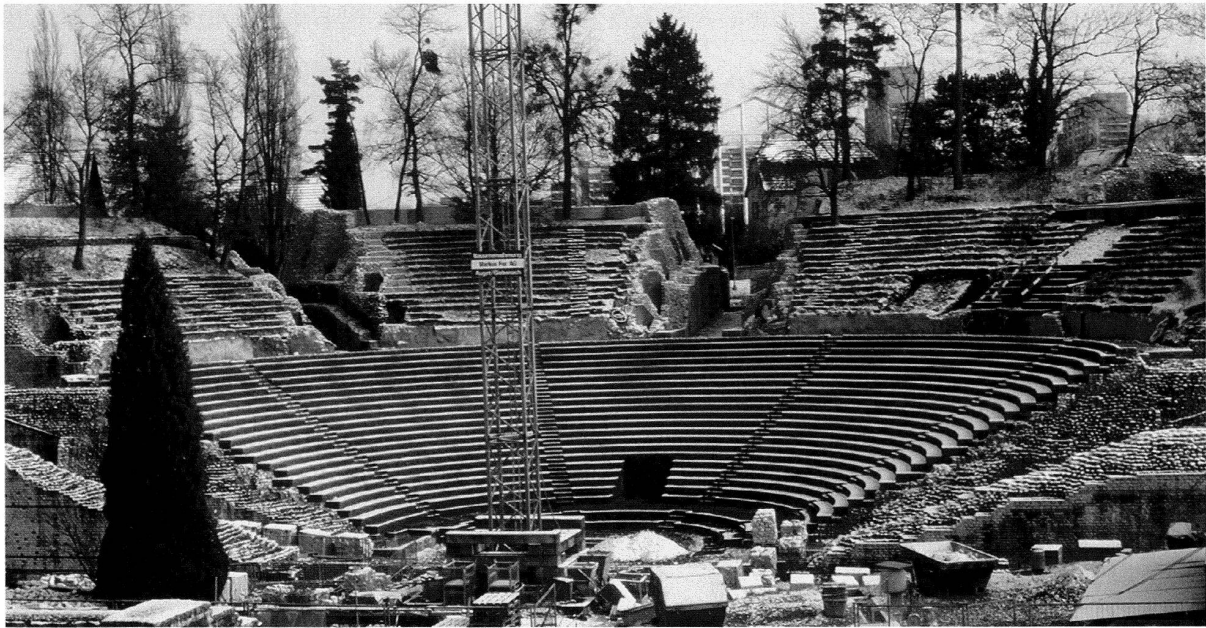
Abb. 34: Augst, Theatersanierung (Grabung 2002.55). Fertig gestellte Rekonstruktion der Sitzstufen im ersten Rang. Gut erkennbar die vier radialen Treppenhänge und die zentral gelegene Nische im Anschluss an den Prohedrie-Umgang.

mauer erreicht und die Auffüllung in der *prima cavea* somit abgeschlossen werden (Abb. 34).
