**Zeitschrift:** Mitteilungen des historischen Vereins des Kantons Schwyz  
**Herausgeber:** Historischer Verein des Kantons Schwyz  
**Band:** 96 (2004)

**Rubrik:** Denkmalpflege im Kanton Schwyz 2003/2004

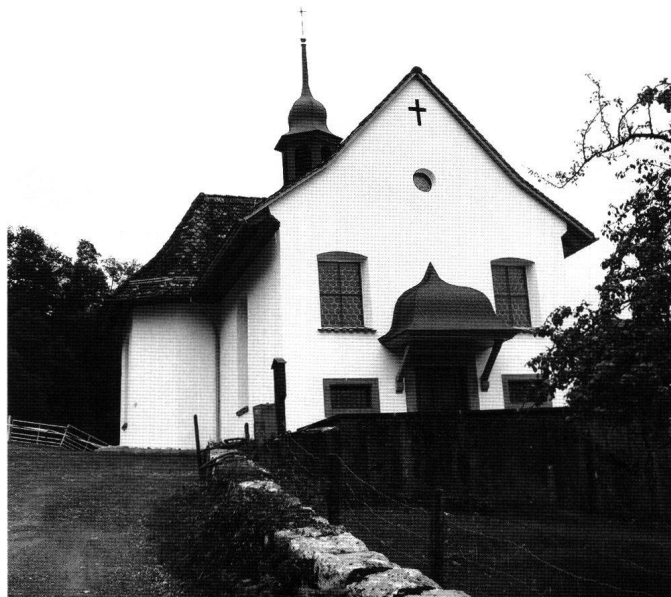
Abb. 1: Schwyz, Kapelle St. Agatha im Färisacher. Die Kapelle steht an dominanter Lage über dem Dorf. Das Äussere der Kapelle ist schlicht gestaltet und besitzt keine Dekorationsmalereien oder andere architektonische Gliederungen.

An Wänden und Gewölben kamen unter den dicken Farbschichten extrem viele Risse zum Vorschein. Am Gewölbe im Schiff ist dies darauf zurückzuführen, dass das Lattengewölbe direkt mit dem Dachstuhl verbunden ist und sich dadurch der Wind, insbesondere der Föhn, an der exponierten Lage negativ auf das Gewölbe auswirkt. Der Untersuch der Farbigekeit an den Wänden und den Stuckrahmen hat gezeigt, dass alle Oberflächen lediglich mit hellem, aber nicht hart weissem Kalk überzogen waren. Farbdifferenzierungen waren also nicht vorhanden, so dass die Apostelkreuze die einzigen Farbakzente an den Wänden sind. Der Sandsteinboden war teilweise schlecht mit reinem Zement geflickt worden, zum Teil war er stark fleckig. Vermutlich sind diese Flecken Rückstände von einer Reinigung mit stark säurehaltigen Mitteln. Am Äussern war einzig bei der hölzernen Dachuntersicht noch der origina-

Im Innern wurden die verschiedenen Farbschichten vom Kalk über Leimfarben bis zu Dispersionen abgelaut, sämtliche Risse fachgerecht geflickt und die Oberflächen mit einem Kalkanstrich nach Befund versehen. Von den 12 Apostelkreuzen konnte die Hälfte fast vollständig, vier zumindest in Spuren freigelegt werden. Zwei fehlten vollständig, da dort der Verputz bereits früher erneuert worden war. Anhand des Vorbilds wurden die Kreuze ergänzt respektive die zwei fehlenden kopiert. Im Kunsthandel konnten geschmiedete Apostelleuchter erworben werden, die kürzlich aus dem Frauenkloster Altdorf verkauft worden sind. Diese passen sowohl in Grösse wie formaler Ausbildung bestens in die Kapelle. Sie wurden neu verzinkt und in die vorhandenen Öffnungen montiert. Die Altäre und die Christusgruppe wurden gereinigt, gegen Wurmbefall behandelt und die Fehlstellen retuschiert. Die Bänke und die Sakristeitüre des 18. Jahrhunderts im Chor wurden restauriert. Das Holz musste von verschiedenen Lackschichten befreit werden. Es zeigte sich, dass die Oberflächen durch das Licht stark ausgebleicht waren, was ein leichtes Beizen bedingte. Anschliessend wurde das Holz mit einer öligen Politur versehen. Auf die gleiche Art wurden das Chorgitter und die Bänke des 19. Jahrhunderts behandelt. Ersetzt wurde einzig das Wandtäfer im Schiff nach dem Vorbild der erhaltenen Tannenholztäfer bei den Chorbänken. Die Sandsteinböden wurden nachgearbeitet, d.h. zum Teil abgeschliffen, zum Teil ersetzt. Längs der Nordfassade war bereits vor einem Jahr ein Sickergraben bis auf die Fundamente ausgehoben worden, um das aufgehende Mauerwerk bestmöglich vor der aufsteigenden Feuchtigkeit zu schützen. Der Aussenputz blieb erhalten. Er wurde lediglich geflickt und mit Mineralfarbe neu bemalt. Der Dachreiter und das Vordach erhielten einen Belag aus oxsenblutroten Metallschindeln. Dieser Farbton ist auf einem graphischen Blatt, das in der kantonalen graphischen Sammlung liegt, gut zu erkennen. Dieser korrespondiert zudem gut mit der eher kalt wirkenden Graufassung der Dachuntersicht. Das Turmkreuz und die Turmkugeln wurden neu vergoldet.

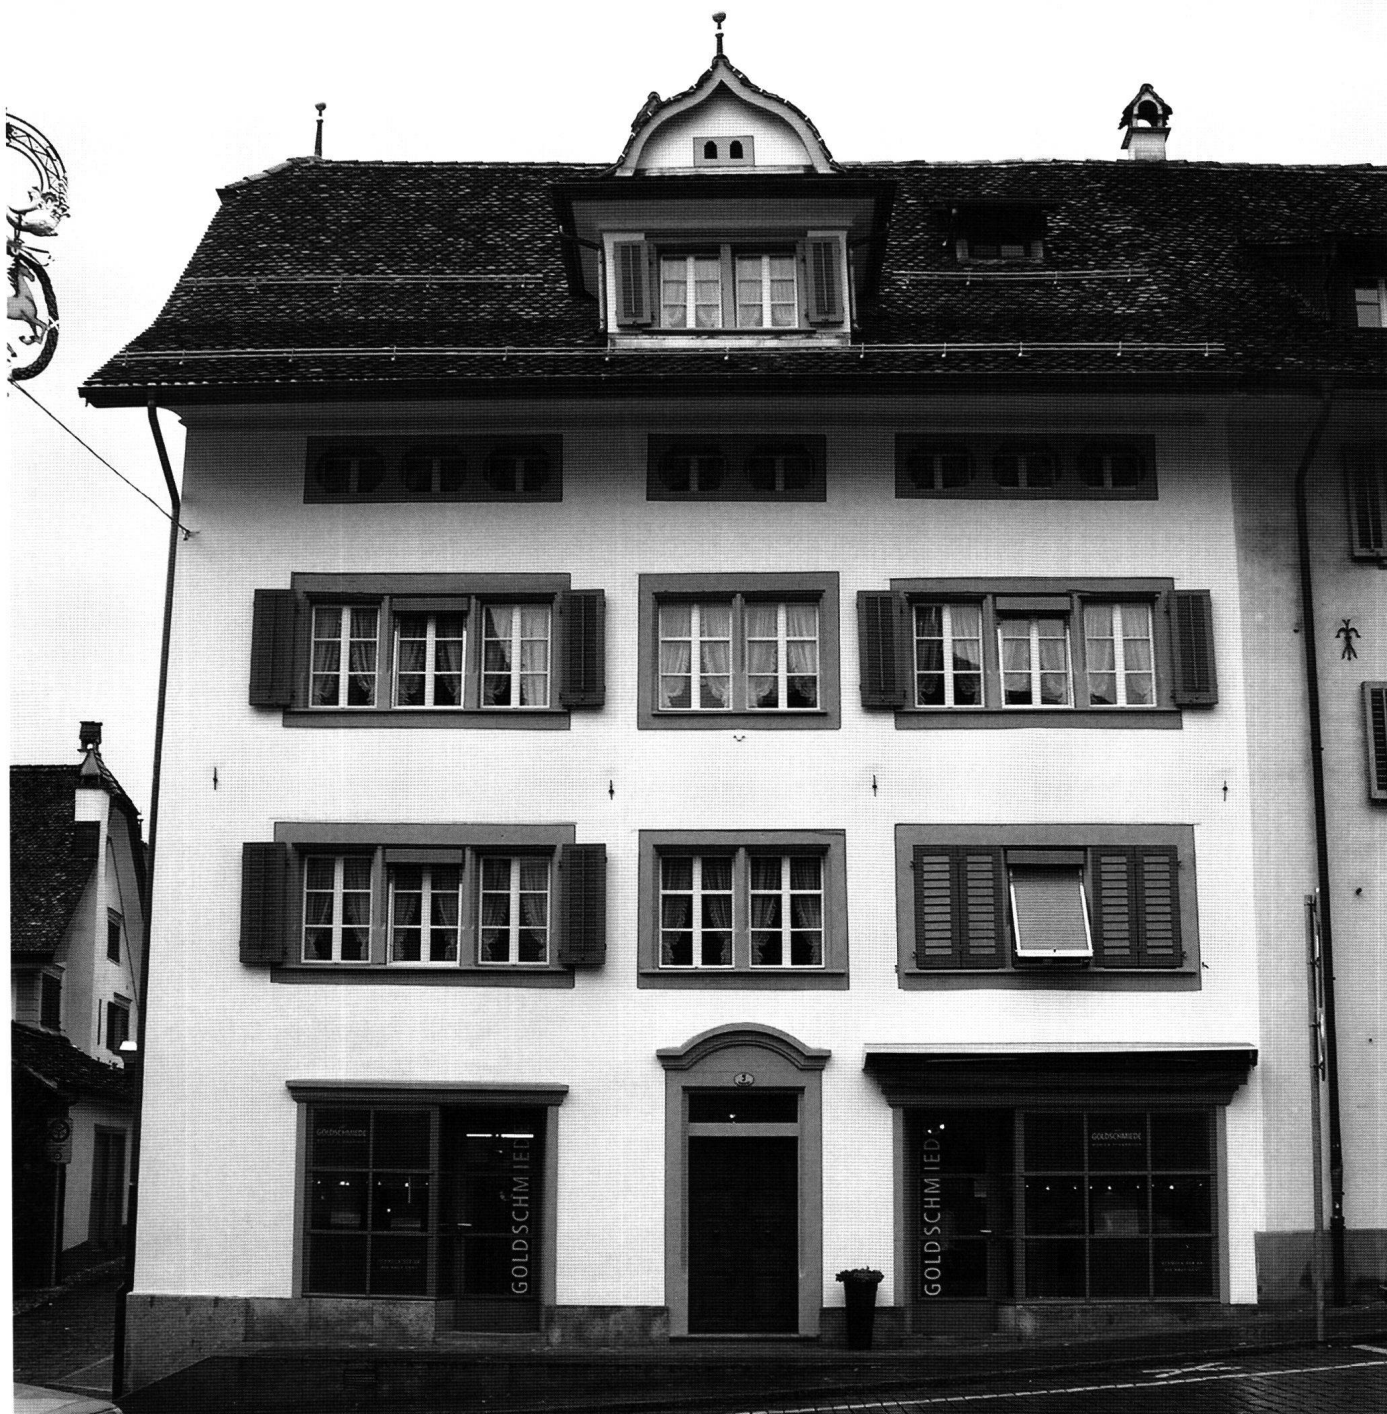
Abb. 9: Schwyz, Haus Castell, Hauptplatz 5. Im 18. Jahrhundert wurde das Haus, das unmittelbar nach dem Dorfbrand von 1642 erbaut worden sein dürfte, barock umgestaltet. Zu dieser Umgestaltung gehören die Ausbildung der Mezzaninfenster, der geschweifte Dachgiebel sowie die vergipste Dachuntersicht. Hingegen blieben dabei die Fenstergerichte des 17. Jahrhunderts in Sandstein und Holz erhalten.

Das Haus Castell ist vor ca. 40 Jahren zum letzten Mal saniert worden. Damals ist der Verputz vollständig erneuert worden. Deshalb lassen sich diesbezüglich keine Aussagen mehr machen. Hingegen helfen uns die graphischen Blätter weiter: Auf diesen ist zu erkennen, dass das Haus Castell im Gegensatz zu andern Häusern im Dorfkern keine Fassadendekorationen in Form von aufgemalten Eckquadern oder weiteren scheinperspektivischen Architekturelementen wie Fenster- oder Portaleinfassungen besessen hat. Hingegen erkennt man, dass die Jalousieläden grün bemalt gewesen sind. Am Haus selber fand sich bei einem Mezzaninfenster auf der Hausrückseite im Bereich der barocken Erweiterung des Hauses ein kleiner aber bedeutender Rest der barocken Fassadengestaltung. Auf dem hölzernen Fenstergewände liegt der originale Grauton der Fenstereinfassungen mit dunkler Begleitlinie. Anhand dieser Erkenntnisse wurde das Haus saniert, wobei der Verputz wegen der schlechten Haftung und der extrem vielen Risse bis auf den Grundputz entfernt werden musste. Dabei wurde darauf geachtet, dass der neue Putz nicht wie der vorherige über die Fenstereinfassungen hinweg, sondern lediglich daran anstossend aufgetragen wurde, wie dies bei historischen Verputzen üblich ist. Die optische Begrädigung der Fenstereinfassungen übernimmt dann, wie der erhaltene Rest zeigt, die Farbe. Durch den typisch barocken Grauton mit dunklen Begleitlinien, die grünen Fensterläden und die hell bemalte Fassade erhielt das Gebäude sein markantes Aussehen zurück.

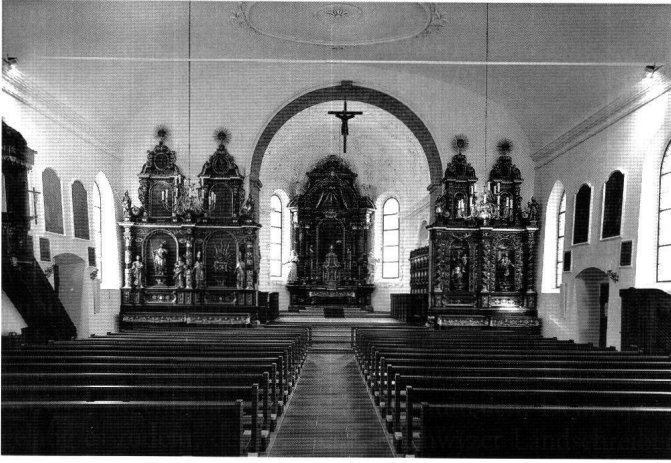
Abb. 13: Steinen, Pfarrkirche St. Jakob. Im Innern dominieren die fünf Altäre und der reiche Barockstuck im Chor. Die enorme Breite des Kirchenschiffes entstand durch die Entfernung der gotischen Stützen im frühen 19. Jahrhundert.

Im Innern zeigte sich, dass die wertvollen Stuckaturen im Chor sehr dick übermalt waren, wodurch deren Plastizität sehr gelitten hat. Zudem waren unter dem dicken Paket von Übermalungen zum Teil breite Risse und viele schlechte Flickstellen aus reinem Gips von früheren Sanierungsarbeiten vorhanden. Das gleiche Bild zeigte auch die Decke im Schiff, wobei hier die Risse noch zahlreicher waren als im Chor. Durch die sorgfältige Freilegung der Flächen und der Stuckaturen gewannen die Gewölbe wesentlich an Plastizität. Diese wurden anschliessend nur noch dünn mit reinem Sumpfkalk gefasst, so dass jederzeit eine

Reinigung möglich sein wird. Der Hochaltar musste gereinigt, nachgeleimt und poliert werden. Im Schliffmarmor besteht ein Teil des Bindemittels aus tierischen Leimen, die mit der Zeit ihre Bindung verlieren und ergänzt werden müssen. Das abschliessende Polieren und Wachsen ist wegen der Obeflächenverdichtung zudem ein Schutz. Bei den Seitenaltären aus Holz mussten viele kleine Stellen ergänzt oder lose sitzende Partien zurückgeklebt werden. Zudem wurden die Oberflächen zum Schutz mit einem Firnis überzogen, der zugleich die Glanzstufe der Seitenaltäre derjenigen des Hochaltars angleicht. Das wertvolle Chorgestühl wurde im Rahmen einer Diplomarbeit vollständig aufgenommen, auf Schäden und Veränderungen untersucht und beschrieben. Aus diesen Aufnahmen wurde ein zurückhaltendes Restaurierungskonzept entwickelt, anhand dessen die notwendigen Ergänzungen und Oberflächenbehandlungen ausgeführt wurden.

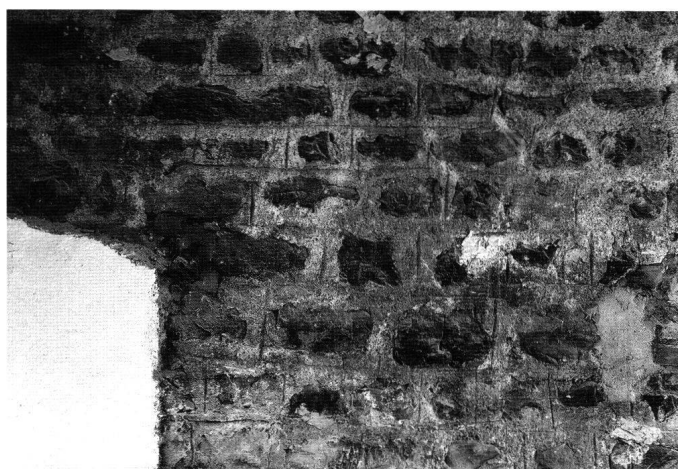
Eine Gesamtrestaurierung drängte sich wegen des schlechten Zustands der Fassaden, des Turms und des Innenraums auf. Was zunächst als erweiterter Unterhalt gedacht war, entwickelte sich im Lauf der Vorbereitungsarbeiten zu einer umfassenden Restaurierung. So zeigt sich, dass der Fassadenputz viel schadhafter war, als zunächst angenommen, dass er aber vor allem auch viel zu hart, d.h. zu zementhaltig war, was für den Feuchtigkeithaushalt des ganzen Gebäudes schlecht ist. Besonders ausgeprägt waren die Schäden am Turm. Für das Konzept der Aussenrestaurierung waren alte Photographien aus der Wende vom 19. zum 20. Jahrhundert eine wertvolle Hilfe. Diese Aufnah-

Abb. 15: Steinen, Pfarrkirche St. Jakob. An der ostseitigen Turmfassade hat sich durch den Schutz eines gotischen Sakristeianbaus ein Teil des romanischen Fugenstrichs erhalten.

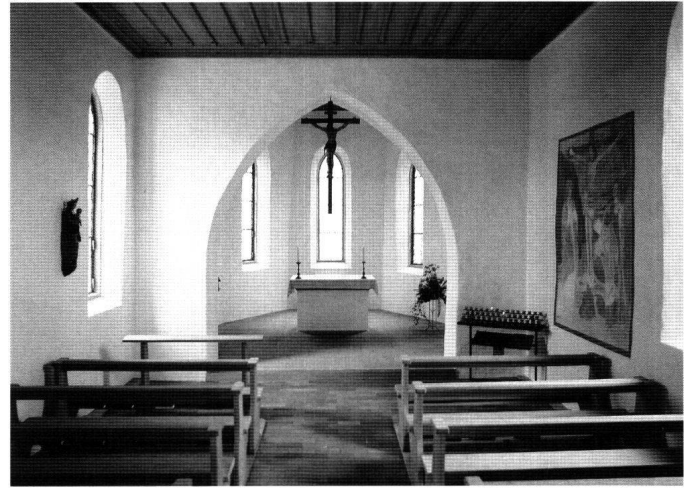
*Abb. 22: Kapelle Unserer Lieben Frau, Hurden. Das purifizierte Erscheinungsbild des Raums entstand anlässlich der Restaurierung von 1964. Von der Ausstattung ist lediglich die gotische Holzdecke erhalten.*

Ausstattung restlos entfernt worden. Der Raum präsentiert sich seither mit Ausnahme des Wandbilds von 1602, das dem Rapperswiler Maler Hans Spiess zugeschrieben wird, leer und nüchtern. Die Wände tragen einen für die 1960er Jahre typischen groben Verputz. Die Holzdecke ist in den wesentlichen Teilen original erhalten. Sie war jedoch mit einem speckigen Lack überzogen und wirkte dadurch auch fleckig. Der Untersuch hat gezeigt, dass ursprünglich vermutlich dünne Lasuren, Edelholzmaser imitierend, auf der Oberfläche des Holzes lagen (vgl. Decke in der Friedhofkapelle Freienbach). Die Decke wurde abgelautet und lediglich mit weichen Bürsten frottiert. Auf das Anbringen eines neuen Überzugs wurde verzichtet. Der Wandputz wurde geflickt und an Stelle des bisherigen Dispersionsanstrichs gekalkt. Dadurch ist das Wandbild im Raum besser integriert und wirkt nicht mehr wie aufgeklebt. Das Bild selber wurde zunächst trocken gereinigt. Danach zeigte sich, dass einige schlechte Putzkittungen und farblich herausstechende Retuschen vorhanden waren. Zudem lagen auf der Malerschicht noch Reste von Kalkschleiern, die bei den damaligen Freilegungsmethoden nicht entfernt werden konnten. Zunächst wurden diese Schleier entfernt, was bereits einigen Gewinn an Klarheit für das Bild bedeutete. Die Fehlstellen, insbesondere am dunklen Hintergrund und im gemalten Rahmen, wurden zurückhaltend lasierend retuschiert. Durch diese Massnahmen wirkt das Bild heute sowohl lesbarer als auch ruhiger, ohne dass formale Ergänzungen vorgenommen wurden.
