**Artikel:** Sattel SZ, Letzi- oder Schornoturm am Morgarten : bauhistorische Untersuchung 2007

# Sattel SZ, Letzi- oder Schornoturm am Morgarten Bauhistorische Untersuchung 2007

von Jakob Obrecht

2007 wurde der Schornoturm baulich saniert und vorgängig im Auftrag der Kantonalen Denkmalpflege Schwyz bauhistorisch untersucht. Die Untersuchung ergab, dass das Bauwerk in der Art eines Wohnturmes aus dem

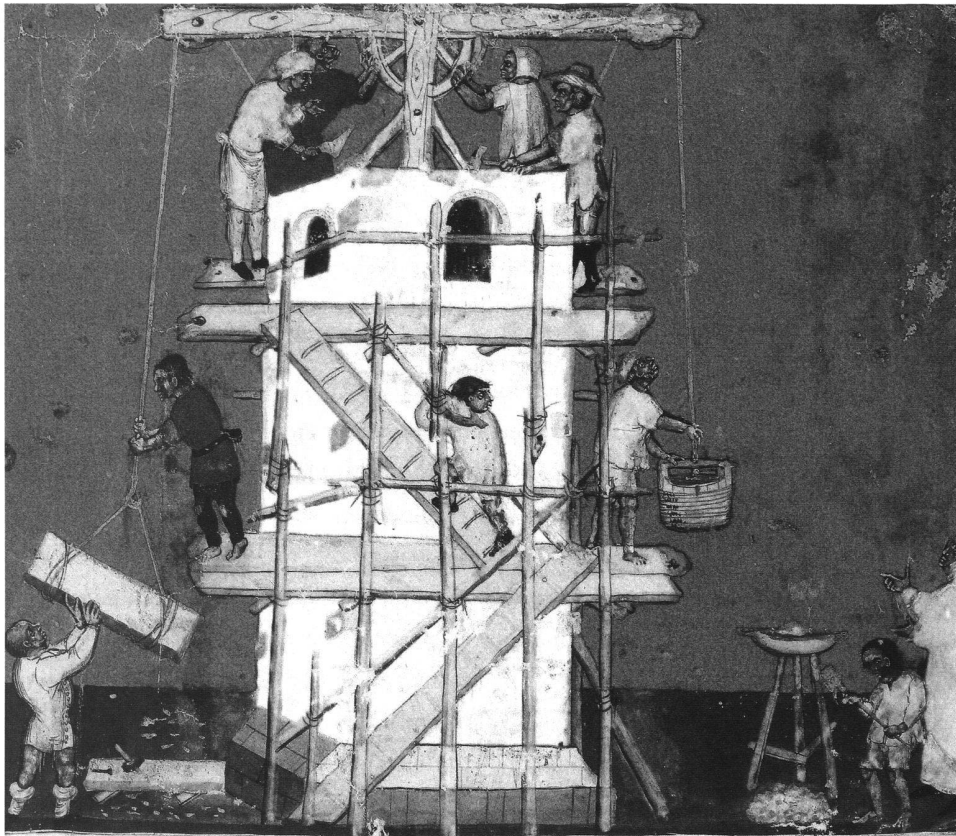
19: Spätmittelalterliche Darstellung einer Baustelle mit Kran und einem Stangengerüst mit Laufschräge (Rudolf von Ems, Weltchronik, 1385).
