Artikel: Schänis SG, Burgruine Niederwindegg : Bericht über die bauarchäologische Untersuchung und die Konservierung der Ruine 2020

Schänis SG, Burgruine Niederwindegg

Bericht über die bauarchäologische Untersuchung und die Konservierung der Ruine 2020

von Jakob Obrecht

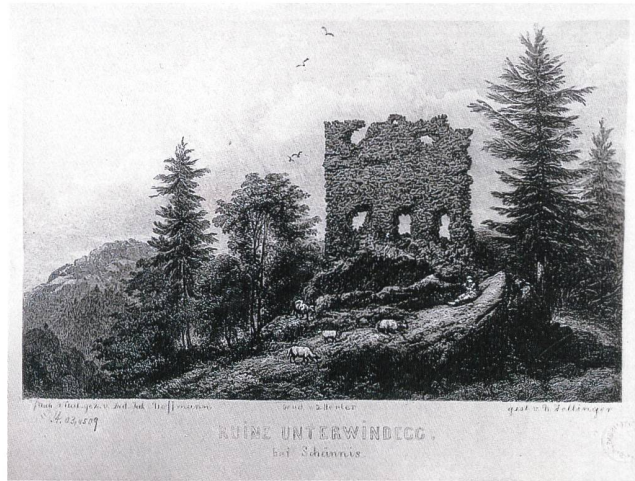
15: Schänis SG, Ruine Niederwindegg. Stich der Ruine Niederwindegg, gezeichnet von Jakob Hoffmann (1815–1884), gestochen von H. Zollinger (1821–1891). Der Stichbogen über der Öffnung 4 in der Mauer M2 ist bereits teilweise eingestürzt. Die Funktion der Öffnung in der Mitte der Mauerkrone ist nicht bekannt.

überwölbt (Abb. 14). Der Bogen über der Öffnung 4 ist längst eingestürzt (Abb. 15). Nur in der nordwestlichen Leibung ist sein Ansatz teilweise noch vorhanden.
