Zeitschrift: Die Eisenbahn = Le chemin de fer
Herausgeber: A. Waldner
Band: 12/13 (1880)
Heft: 3

Artikel: Die Brücke über den Tay bei Dundee
Autor: [s.n.]
DOI: <https://doi.org/10.5169/seals-8504>

Die Brücke über den Tay bei Dundee.

Der Eisenbahnunfall im Vonwil bei St. Gallen

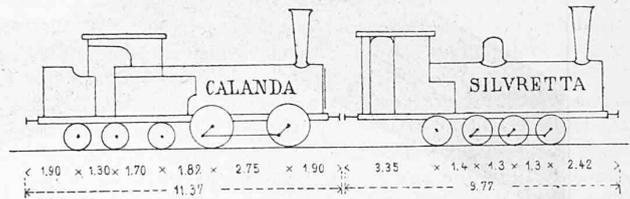
Als der aus 2 Locomotiven, 2 Güter-, 1 Gepäck- und 6 Personenwagen bestehende Zug um 11 Uhr 10 M. im Vonwil (Km. 81,5) der Wasserscheide zwischen Sitter und Steinach, 1,2 km. von Mitte Aufnahmsgebäude St. Gallen entfernt, ankam, entgleiste die Locomotive „Silvretta“, wurde vollständig um ihre senkrechte und halb um ihre Längsachse gedreht, so dass sie, das Kamin rückwärts gerichtet und in die rechtseitige Einschnittsböschung eingebettet, in den rechtseitigen Bahngraben zu liegen kam, die Räder der Bahnmitte zugekehrt. Die Locomotive „Calanda“ glitt links ab und bohrte sich tief in die linke Seite Einschnittsböschung ein, blieb aber aufrecht stehen, mit starker Neigung nach vorn. Der Güterwagen 1233, der Gepäckwagen 941 und der Personenwagen 114 stauten sich, stiegen mit Puffern und Plattformen aufeinander und wurden an Gestell und Kasten stark beschädigt. Die vordere Wand, hauptsächlich die rechte Ecke des Personenwagens 114 wurde durch den Gepäckwagen eingedrückt, wodurch vorwiegend die Verletzungen der auf der ersten und zweiten Bank sitzenden Passagiere veranlasst wurden. Die rückwärts stehenden Wagen erlitten keine besondern Beschädigungen. Ueber die gegenseitige Lage der Fahrzeuge gibt die beigefügte Ansicht die beste Auskunft. Das aus Stahlschienen bestehende Geleise zeigt verschiedengradige Verbiegungen und drei Schienenbrüche. Beschädigung an Schwellen und Bahnkörper auffallend gering.
