Zum Einsturz der Mönchensteiner Brücke.

Von Ingenieur Gustav Mantel in Zürich.

Das Eisenbahnunglück bei Mönchenstein.

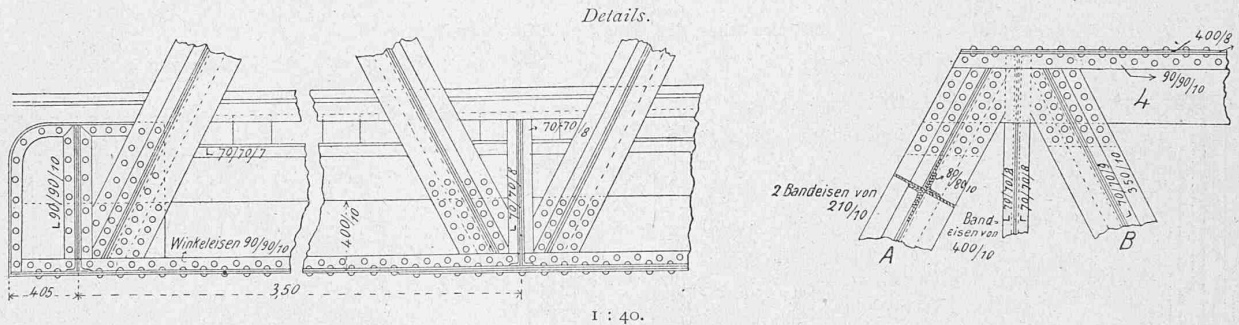
Brücke über die Birs bei Mönchenstein.

Krümmungsverhältnisse. Zuerst gerade, dann eine Curve von 240 m Radius, dann wieder gerade, dann eine Curve von 1000 m Radius, dann nochmals gerade, worauf wieder eine Curve von 1000 m Radius kommt. Hierauf folgt eine etwa 960 m lange Gerade, in welcher noch etwa zwei Drittheile der Brücke liegen. Vor dem letzten Drittheil, d. h. 26 m vom Basler und 15 m vom Mönchensteiner Widerlager entfernt, beginnt die nach rechts abbiegende Curve von 350 m Radius und von etwa 240 m Länge, worauf nochmals etwa 240 m Gerade folgen bis zur Stationsmitte Mönchenstein. — Die Brücke lag also zu $\frac{2}{3}$ in einer Geraden und zu $\frac{1}{3}$ in einer ziemlich scharfen Curve.

Ob es möglich sein wird, die Ursache des Unfalles mit Bestimmtheit angeben zu können, ist zur Zeit noch fraglich. Weder der Constructionsart der Brücke, noch der Qualität des Eisens können wir bis jetzt die Schuld an dem Unglück zuschreiben. Auch ob eine Entgleisung stattgefunden und den Einsturz der Brücke bewirkt hat, lässt sich noch nicht mit Sicherheit feststellen. Die Lage der umgestürzten Tragwände und die Stellung der beiden Locomotiven lassen zwar eine der möglichen Ursachen als wahrscheinlich erscheinen. Doch erst wenn die noch unter Wasser liegenden Theile gehoben und sorgfältig geprüft sind, lässt sich sagen, ob unsere Vermuthung richtig ist. Wir unterlassen es daher, heute schon auf die Hauptfrage einzutreten, sondern beschränken uns auf Darlegung unserer Thätigkeit, welche Ihnen die Versicherung geben mag, dass wir Alles versuchen, um der ersten Ursache des bedauerliche Unfalles auf die Spur zu kommen.“
