**Artikel:** Der Talsperrenbruch im Val Gleno: untersucht im Auftrage von Ing. H.E. Gruner (Basel)  
**Autor:** Stucky, A.  
**DOI:** <https://doi.org/10.5169/seals-82737>

### Der Talsperrenbruch im Val Gleno

untersucht im Auftrage von Ing. H. E. Gruner (Basel), durch  
Dr. Ing. A. Stucky, Basel.

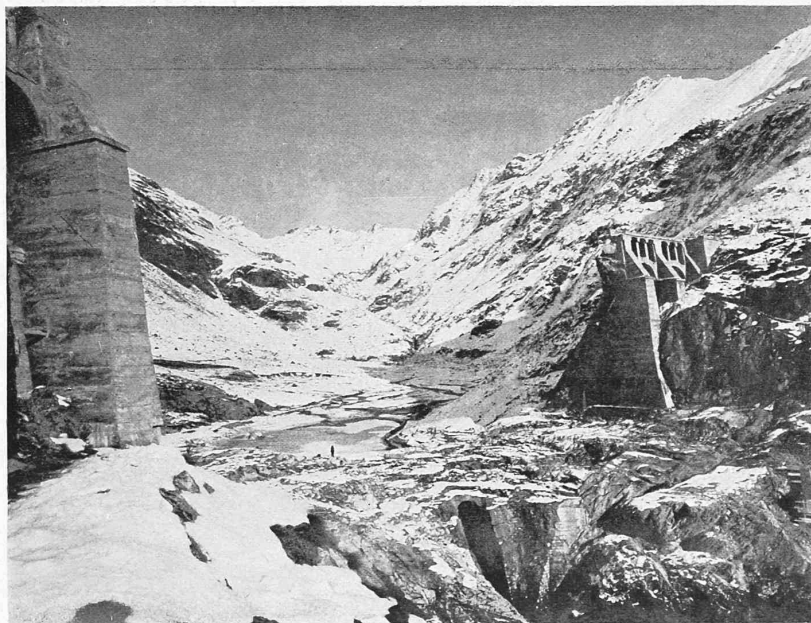
Abb. 10. Luftseitiger Mauerfuss am rechtsufrigen (westlichen) Ende des Durchbruchs am Gleno. Links oben der erste der stehengebliebenen Pfeiler; A-A Oberkante der massiven Fundamentmauer, B-B Schnittlinie ihrer Front mit der glatten, abschüssigen Felsoberfläche, auf die sie gestellt war.
