Artikel: Der gedrehte Turmhelm der alten Kirche zu St. Johann auf Davos
Autor: Häsler, G. / Baumann, E.F.
DOI: <https://doi.org/10.5169/seals-44717>

Der gedrehte Turmhelm der alten Kirche zu St. Johann auf Davos.

Von G. HÄSLER und E. F. BAUMANN, Arch., Davos.

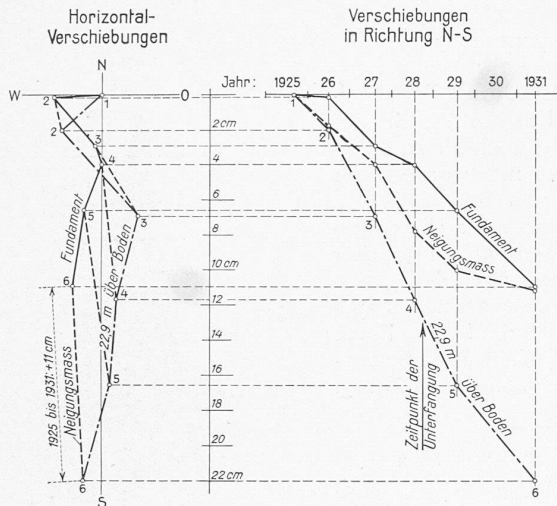
Abb. 8 und 9. Diagramm der trigonometrischen Bewegungs-Beobachtungen.

Die Bewegungen des Turmes wurden seit 1925 durch Geometer Troeger im Auftrage der Gemeinde St. Moritz kontrolliert. Zu diesem Zwecke wurde die Lage zweier Turmpunkte der Südseite, wobei der eine 22,9 m, der andere 3,5 m über Boden sich befand, trigonometrisch eingemessen. Aus diesen Bewegungen lassen sich auch die Verschiebungen in Fundamenthöhe leicht bestimmen. In Abb. 8 sind die Bewegungen des oberem Turmpunktes und des Fundamentes dargestellt; die zunehmenden horizontalen Abstände zwischen den zwei je gleichzeitig gemessenen Punkten oben und unten sind auf Rechnung der vergrößerten Neigung zu setzen. Man sieht, dass der Turm ziemlich direkt südwärts, also talwärts wandert und sich auch nach dieser Richtung immer mehr neigt. Abb. 9 zeigt die Bewegungen nach Süd in Funktion der Zeit. Das Wandern vor und nach der Fundamentverstärkung ist fast gleich, die Neigungszunahme dagegen, das heisst die Differenz der Horizontalverschiebungen, die vor der Verstärkung einen leicht progressiven Verlauf zeigte und im Laufe des ersten Jahres nach der Rekonstruktion nur schwach abgebremsst wurde, hat sich im Verlauf von zwei weiteren Jahren so ausgesprochen verlangsamt, dass ein fast völliger Stillstand erhofft werden kann. Ein sofortiges Aufhören der Neigungs-Zunahme war natürlich nicht zu erwarten, denn wenn auch der Fundamentdruck an der Südkante heute nur noch etwa 2 kg/cm^2 beträgt, so war doch das völlige Mitarbeiten des Fundamentvorsprunges ohne eine gewisse Kompression der neugeschaffenen Fundamentfläche durch Setzung, die Erzeugung des passiven Erddrucks, nicht denkbar. Jedenfalls aber ist ein Umkippen des Turmes auf absehbare Zeit verhindert und damit der Zweck der Rekonstruktion erfüllt.
