Zeitschrift: Schweizerische Bauzeitung
Herausgeber: Verlags-AG der akademischen technischen Vereine
Band: 68 (1950)
Heft: 29

Verhalten der Stahlkonstruktion beim Brand eines Industriebaues

Von Ing. R. GUYER, Pratteln

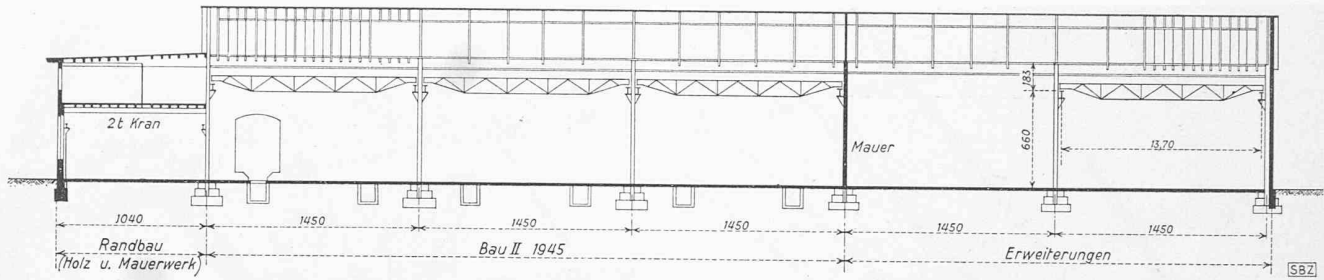
Bild 1. Querschnitt durch die Hallen, 1 : 500

In der Nacht vom 23. auf den 24. Dezember 1948 ist in einem industriellen Unternehmen ein Brand ausgebrochen, der innert wenigen Stunden in einem Teil der Gebäudeanlagen beträchtlichen Schaden angerichtet hat. Die Ursache des Feuers konnte meines Wissens nicht ermittelt werden; sie spielt bei den nachstehend geschilderten Beobachtungen und Ueberlegungen auch keine Rolle. Der Umfang des Brandes und die Bezeichnung der einzelnen in Mitleidenschaft gezogenen Gebäudeteile ist aus den Bildern 1 und 2 ersichtlich.

linde davon kam. Es hätte aber unter ungünstigen Umständen (z. B. starker Wind oder zu späte Entdeckung des Brandes) der ganze Bau II, der durch keine Mauern unterteilt war, zerstört werden können, was für den Betrieb unabsehbare Folgen gehabt hätte.

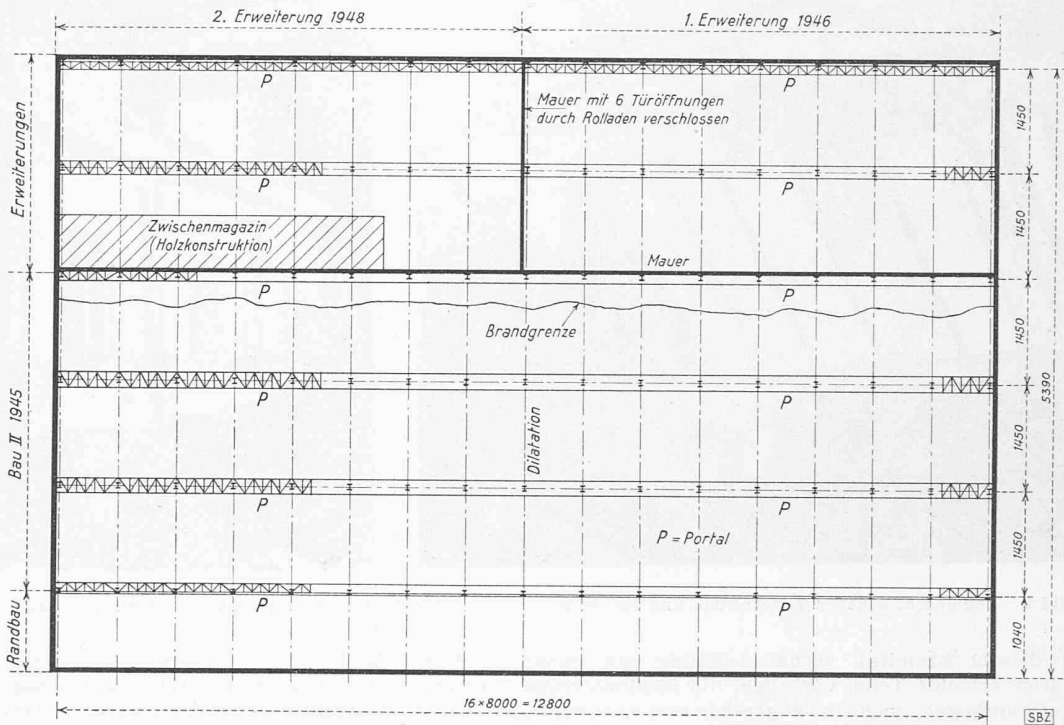
Bild 2. Hallengrundriss 1 : 1000

Die schraffierte Fläche in der zweiten Erweiterung (Bild 2) stellt ein zur Zeit des Brandes prall gefülltes Zwischenmagazin in Holzkonstruktion mit I NP als Dachunterzügen dar. Die zweite Erweiterung war über dieses Magazin, dessen Abbruch geplant war, montiert worden. Die verschiedenen Gebäudeteile sind in Etappen von 1945 bis 1948 erstellt worden, wiesen aber alle die selbe Bauart auf. Die Eisenkonstruktion — im Fundament eingespannte Säulen mit einem Längsportal auf acht Felder, geschweisste Shedunterzüge und Kranbahn mit seitlicher Vergitterung, alles wie üblich ohne Feuerschutz — weist keine Besonderheiten auf. Dagegen ist darauf hinzuweisen, dass die Mauer zwischen «Bau II» und erster und zweiter Erweiterung nicht über Dach geführt worden ist. Sie vermochte dann auch das Uebergreifen des Feuers auf die Randpartie von Bau II nicht zu verhindern; immerhin mag es ihr zu verdanken sein, dass sich das Feuer nicht noch weiter ausdehnte und dass Bau II verhältnismässig ge-

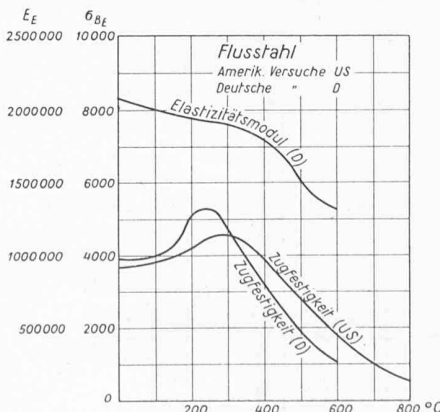
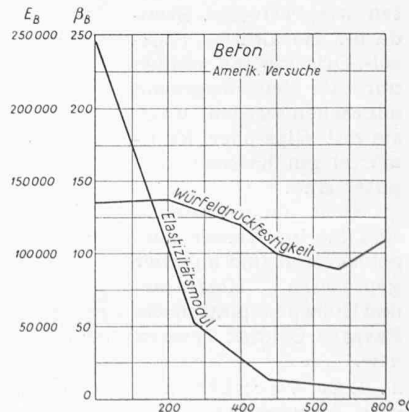
Bild 1. Abhängigkeit der Festigkeitszahlen von der Temperatur

Bild 1 zeigt für Flusstahl und Beton die Abhängigkeit der Festigkeitswerte von der Temperatur. Die Abnahme der Festigkeitswerte einerseits, die Zunahme der Ausdehnungs- und Leitfähigkeit mit wachsender Temperatur andererseits wirken sich bei unverkleideten Stahlkonstruktionen so ungünstig aus, dass in der Regel rascher Einsturz oder wenigstens starke Deformationen die unvermeidlichen Folgen sind.
