Zeitschrift: Schweizerische Bauzeitung
Herausgeber: Verlags-AG der akademischen technischen Vereine
Band: 73 (1955)
Heft: 12

Über die Zerstörungskraft von Lawinen

Von Dr. A. Voellmy, Sektionschef der EMPA, Zürich

Unmittelbar nach der Lawinenkatastrophe, die im Januar 1954 das Vorarlberg heimgesucht hatte, beauftragte die Firma Vobag AG., Adliswil, die EMPA, bestimmte Schadenfälle aufzunehmen, mit dem Ziel, Rückschlüsse auf die Grösse und Richtung der bei den vorliegenden Verhältnissen und beim Aufprall der Lawinen auf die Hindernisse wirkenden Kräfte zu ziehen. Die Untersuchungen bezogen sich vorwiegend auf Gebäudeschäden, bei deren Auswertung die bautechnischen Erfahrungen der EMPA herangezogen werden konnten. Auf Wunsch von R. Tschudi, Direktor der Vobag AG., wird nachstehend über die gewonnenen Erfahrungen und die vom Berichtersteller daraus gezogenen Schlussfolgerungen berichtet. An den Besichtigungen und Aufnahmen, die am 19. und 20. Februar und 2. März 1954 stattfanden und an ihrer Auswertung war seitens der EMPA im besonderen W. Rimathé, techn. Experte, beteiligt.

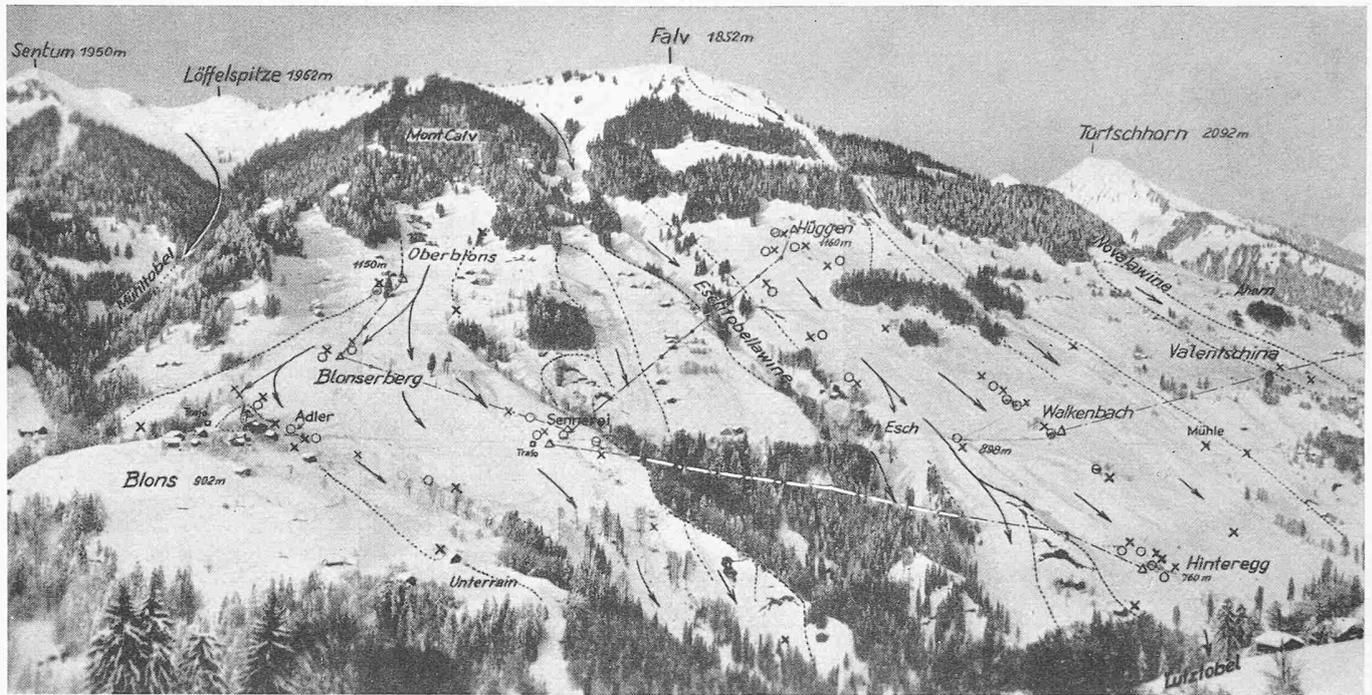
Bild 1 orientiert über die Geländebeziehungen bei Blons und gibt eine Uebersicht der Lawinensituation. Die mittlere Hangneigung wird auf etwa 30° geschätzt. Die Geländeneigung des Abrisses und Anlaufgebietes hinter dem Bahnhof Dalaas geht aus den Bildern 2 und 3 hervor. In Anbetracht der anlässlich der Lawinenkatastrophe im Vorarlberg herrschenden meteorologischen Verhältnisse ist anzunehmen, dass die Schneebeschaffenheit im Gebiet von Dalaas nicht wesentlich von derjenigen im Gross-Walsertal abgewichen ist.

Bild 1. Lawenniedergänge im Grossen Walsertal am 11. Januar 1954. ○ zerstörte Häuser, × zerstörte Ställe, △ Seilbahnstationen, - - - Seilbahnen, —> Richtung der Züge, Begrenzung der Lawenniedergänge

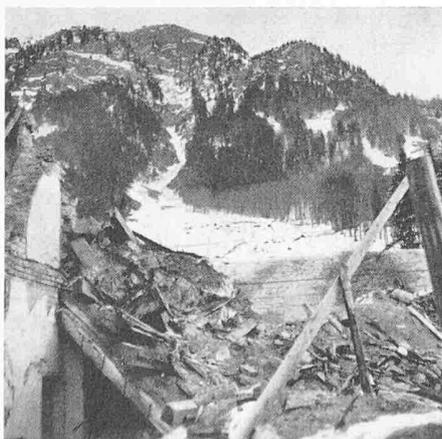
Bild 2 (links). Blick gegen den Lawinnenzug ob Bahnhof Dalaas

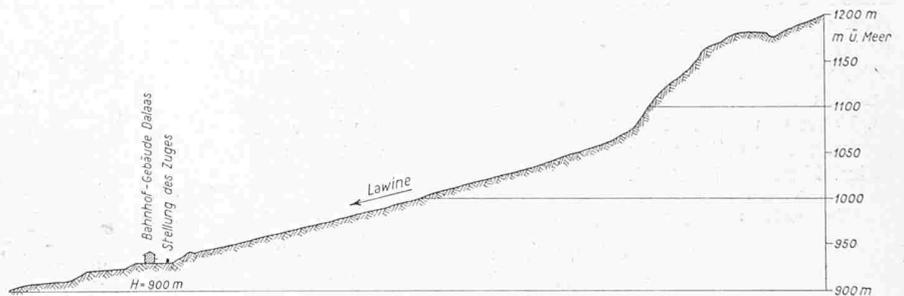
Bild 3. Längsprofil des Lawinnenzuges ob Bahnhof Dalaas (Arlberglinie), Masstab 1:8000

Die allgemeine Situation bei der Katastrophe vom Januar 1954 geht aus Bild 3 hervor. Die Lawine traf frontal auf das Bahnhofgebäude auf. Der westliche, noch stehende Teil des Gebäudes befand sich ziemlich in der Mitte der Lawine. Aus den Entfernungen der noch intakten Objekte kann die wirksame Breite der Lawine abgeschätzt werden, sie beträgt etwa 120 m. In Anbetracht der Ebenheit und Breite des Hanges ist diese geringe Breite nur verständlich, wenn man annimmt, dass eine im höher gelegenen und steilen Anrissgebiet ausgelöste Lawine den ganzen Hang durchstossen hat, ohne sich sichtlich auszubreiten. Infolge der Stauwirkung beim nicht zerstörten Gebäudeteil erreichte die Schneehöhe etwa 7 m (Bild 11). Das Ausmass der Gebäudezerstörung im gesamten ist aus Bild 10 ersichtlich. Auf der östlichen Seite (links in Bild 10) wurde das Dach abgetragen, bzw. nach hinten umgelegt. Die Dachtrümmer lagen unmittelbar hinter dem Gebäude. Der untere, in 40 cm dicken Backsteinmauern erstellte etwa 12 m breite und 3,3 m hohe Gebäudeteil ist stehen geblieben. Fenster und Türen waren samt den Rahmen nach innen gedrückt. Gestützt auf die Erfahrungen bei Sprengversuchen genügen für diese Zerstörungen bereits Drücke der Grössenordnung etwa 100 bis 200 kg/m^2 . Die ins Innere gepresste Schneemasse erzeugte einen Querdruck, so dass seitliche Verbindungstüren eingedrückt und Decken gehoben wurden (Bild 12). Beim vorliegenden, einstöckigen Gebäude ist wegen der geringen Mauerpressung zum Eindringen der Frontwand offenbar die Ueberwindung der Schubfestigkeit massgebend. Unter der Annahme einer Schubfestigkeit von 5 bis 10 kg/cm^2 des Mauerwerkes ergibt sich ein Druck auf die Mauerfläche von 1200 bis 2400 kg/m^2 . Hinter diesem Teil des Bahnhofgebäudes befand sich in etwa 15 m Entfernung ein Haus mit überdeckter Veranda. Das Verandadach wurde von oben her zusammengedrückt, indem die vom davorstehenden Gebäude gestauten Schneemassen wie bei einem Ueberfallwehr auf das dahinterliegende Verandadach stürzten. Für diese vorwiegend von oben nach unten wirkende Kraftkomponente spricht auch die Feststellung, dass die übrige Gebäudefront und selbst die Fensterscheiben intakt blieben. Der mittlere Teil des Bahnhofes ist vollständig eingestürzt.
