Über die Zerstörungskraft von Lawinen

Von Dr. A. Voellmy, Sektionschef der EMPA, Zürich

I. Abschätzen der Lawinenkräfte aus ihren Wirkungen

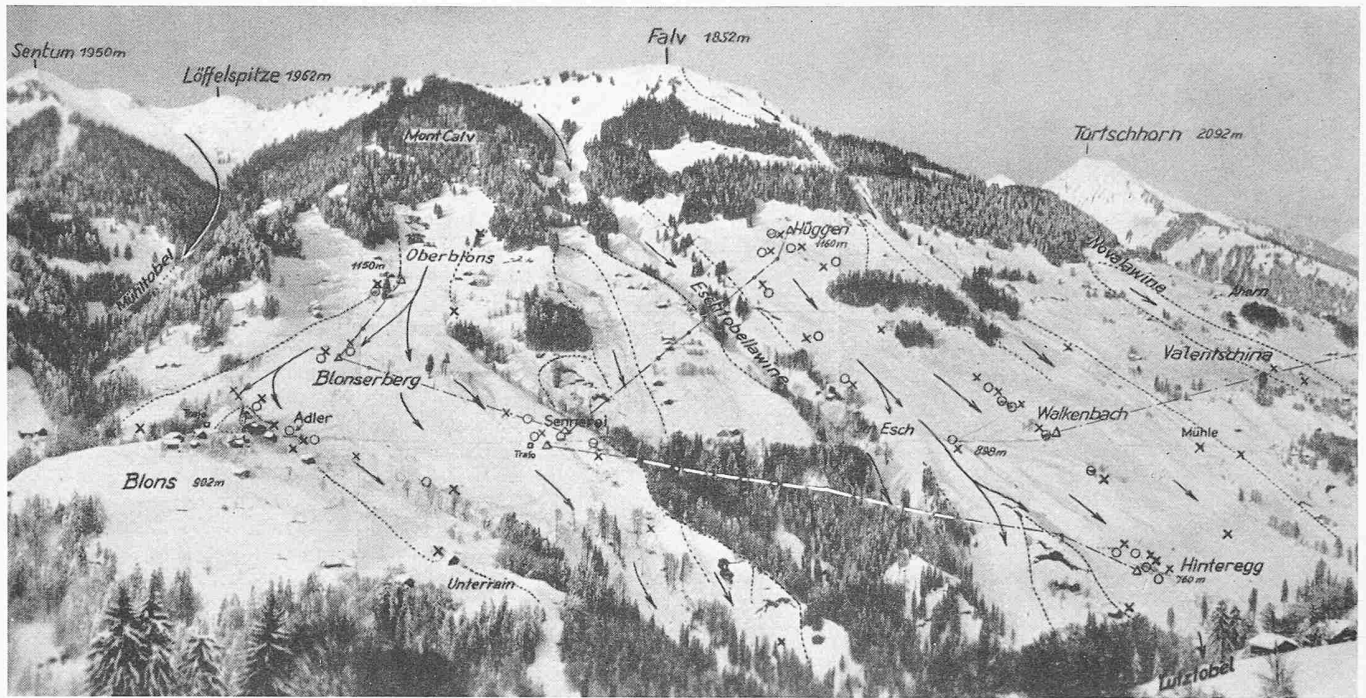
Bild 1 orientiert über die Geländebeziehungen bei Blons und gibt eine Uebersicht der Lawinensituation. Die mittlere Hangneigung wird auf etwa 30° geschätzt. Die Geländeneigung des Abrisses und Anlaufgebietes hinter dem Bahnhof Dalaas geht aus den Bildern 2 und 3 hervor. In Anbetracht der anlässlich der Lawinenkatastrophe im Vorarlberg herrschenden meteorologischen Verhältnisse ist anzunehmen, dass die Schneebeschaffenheit im Gebiet von Dalaas nicht wesentlich von derjenigen im Gross-Walsertal abgewichen ist.

Bild 1. Lawenniedergänge im Grossen Walsertal am 11. Januar 1954. ○ zerstörte Häuser, × zerstörte Ställe, △ Seilbahnstationen, - - - Seilbahnen, —> Richtung der Züge, Begrenzung der Lawenniedergänge

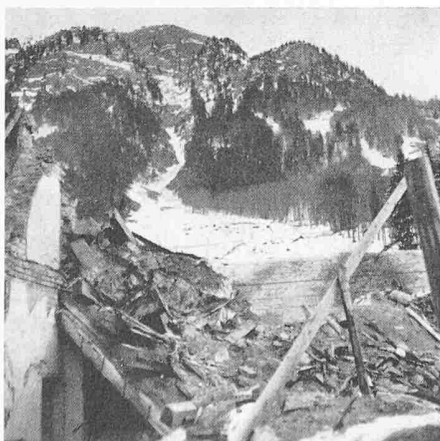
Bild 2 (links). Blick gegen den Lawenniedergang ob Bahnhof Dalaas

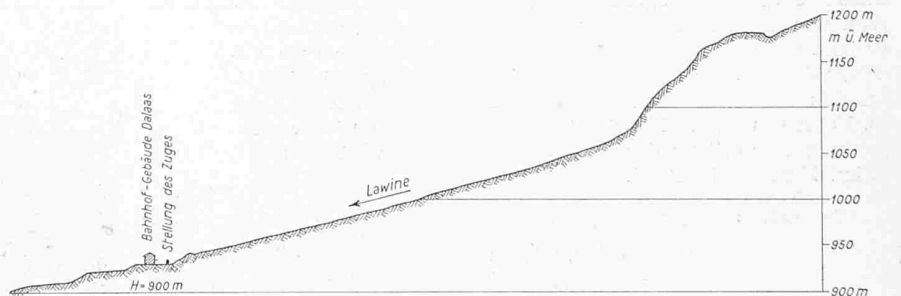
Bild 3. Längsprofil des Lawenniederganges ob Bahnhof Dalaas (Arlberglinie), Masstab 1:8000

Die allgemeine Situation bei der Katastrophe vom Januar 1954 geht aus Bild 3 hervor. Die Lawine traf frontal auf das Bahnhofgebäude auf. Der westliche, noch stehende Teil des Gebäudes befand sich ziemlich in der Mitte der Lawine. Aus den Entfernungen der noch intakten Objekte kann die wirksame Breite der Lawine abgeschätzt werden, sie beträgt etwa 120 m. In Anbetracht der Ebenheit und Breite des Hanges ist diese geringe Breite nur verständlich, wenn man annimmt, dass eine im höher gelegenen und steilen Anrissgebiet ausgelöste Lawine den ganzen Hang durchstossen hat, ohne sich sichtlich auszubreiten. Infolge der Stauwirkung beim nicht zerstörten Gebäudeteil erreichte die Schneehöhe etwa 7 m (Bild 11). Das Ausmass der Gebäudezerstörung im gesamten ist aus Bild 10 ersichtlich. Auf der östlichen Seite (links in Bild 10) wurde das Dach abgetragen, bzw. nach hinten umgelegt. Die Dachtrümmer lagen unmittelbar hinter dem Gebäude. Der untere, in 40 cm dicken Backsteinmauern erstellte etwa 12 m breite und 3,3 m hohe Gebäudeteil ist stehen geblieben. Fenster und Türen waren samt den Rahmen nach innen gedrückt. Gestützt auf die Erfahrungen bei Sprengversuchen genügen für diese Zerstörungen bereits Drücke der Grössenordnung etwa 100 bis 200 kg/m^2 . Die ins Innere gepresste Schneemasse erzeugte einen Querdruk, so dass seitliche Verbindungstüren eingedrückt und Decken gehoben wurden (Bild 12). Beim vorliegenden, einstöckigen Gebäude ist wegen der geringen Mauerpressung zum Eindringen der Frontwand offenbar die Ueberwindung der Schubfestigkeit massgebend. Unter der Annahme einer Schubfestigkeit von 5 bis 10 kg/cm^2 des Mauerwerkes ergibt sich ein Druck auf die Mauerfläche von 1200 bis 2400 kg/m^2 . Hinter diesem Teil des Bahnhofgebäudes befand sich in etwa 15 m Entfernung ein Haus mit überdeckter Veranda. Das Verandadach wurde von oben her zusammengedrückt, indem die vom davorstehenden Gebäude gestauten Schneemassen wie bei einem Ueberfallwehr auf das dahinterliegende Verandadach stürzten. Für diese vorwiegend von oben nach unten wirkende Kraftkomponente spricht auch die Feststellung, dass die übrige Gebäudefront und selbst die Fensterscheiben intakt blieben. Der mittlere Teil des Bahnhofes ist vollständig eingestürzt.

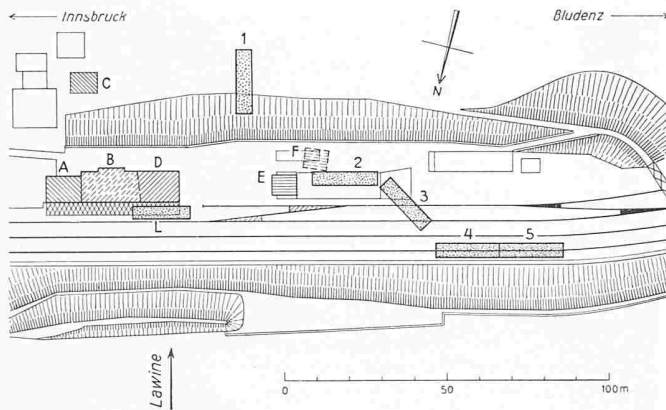
Bild 15. Lageplan des Bahnhofs Dalaas mit verschobener Zugskomposition, Masstab 1:2250

A	Total verschüttete Notstromanlage	L	Umgeworfene Lokomotive 120 t
B	Total zerstörtes Bahnprofil	1	Ueber die Böschung verschobener Waggon
C	Zerdrückter und hoch verschütteter Schweinestall	2, 3	Umgeworfene Waggon
D	Noch stehender Gebäudeteil	4, 5	Auf dem Gleis stehen gebliebene Waggon
E	Nach F verschobenes Frachtmagazin

ebenfalls auf die Seite gelegt, aus der Komposition gelöst, dann offenbar zuerst quer geschoben. Wie aus einem klaffenden Riss im Dach zu schliessen ist, blieb ein Ende an einem Objekt (mutmasslich Leitungsmast) hängen, worauf sich der Wagen um 90° drehte und dann in der Längsrichtung weiter über eine Böschung hinunterglitt. Der zweite Wagen wurde ebenfalls seitlich umgelegt, dann weiter auf das Dach gedreht, vor die Rampe des Güterschuppens geschoben und schliesslich mit den Rädern nach oben auf die 110 cm hohe Rampe gehoben. Der dritte Wagen ist auf die Seite gelegt und schräg über die Gleisanlage geschoben worden, während die übrigen Wagen unversehrt blieben. Einzelheiten enthält Bild 15. Sowohl die Lokomotive wie auch der zweite Wagen wurden vom aufgestauten Schnee restlos überdeckt.
